# Besiktningsprotokoll

Anticimex Försäkringsbesiktning i samarbete med Fastighetsbyrån

| Fastighetsadress:<br>Dansvägen 1 | |

| Besiktningsdatum:<br>2025-04-02 | Protokollnummer:<br>68938884 |

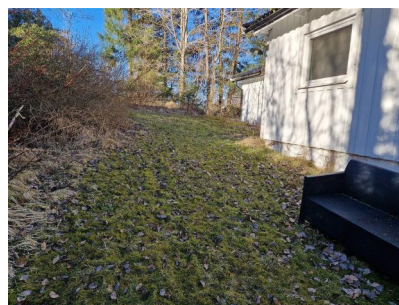
#### Utvändigt / Markförhållanden

Marken lutar mot huset på baksidan.

Detta innebär en ökad fuktbelastning mot grunden vilket i sin tur kan orsaka fuktskador i grundkonstruktionen

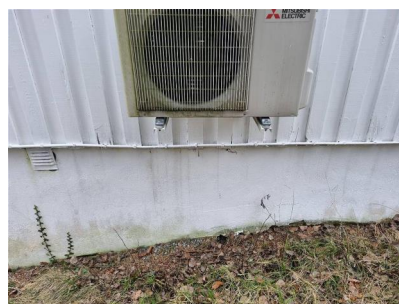
#### Utvändigt / Sockel

Kondensvatten från luftvärmepumpens utedel leds inte bort från husgrunden.

Detta medför ökad risk för att vatten tränger in i anslutande konstruktioner, vilket i sin tur kan leda till fuktnrelaterade skador. Observera att besiktning av byggnadens värmesystem eller värmepumpen inte har ingått i uppdraget.

Vidare noterades att fuktuppsug finns lokalt på sockeln. När sockeln suger upp fukt finns risk att fukten sprider sig till kringliggande konstruktioner.

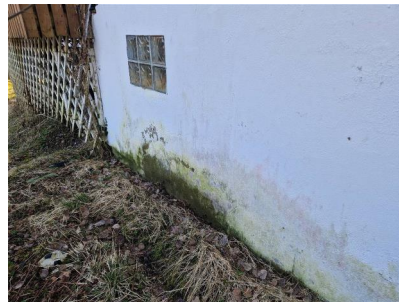
### Utvändigt / Fasad

Rötskador finns i fasadpanelen främst på gavlar.  
Rötskador i fasaden är ett tecken på bristande fuktskydd/hög fuktpåverkan, som även kan leda till fuktrelaterade skador i bakomliggande konstruktioner.  
I samband med den fördjupande undersökningen av krypgrunden bör fasaden även vidare kontrolleras för att utreda om det finns något samband,  
"Se även text "Krypgrund 2"

Vidare bedöms fasaden vara i behov av målning underhåll.

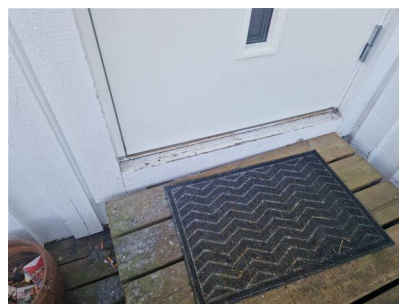
### Utvändigt / Dörrar

Tröskelbleck saknas under entrédörr.

Avsaknad av tröskelbleck medför att det finns risk för att vatten kan rinna in och orsaka fuktskador på tröskel och/eller i kringliggande vägg och bjälklag

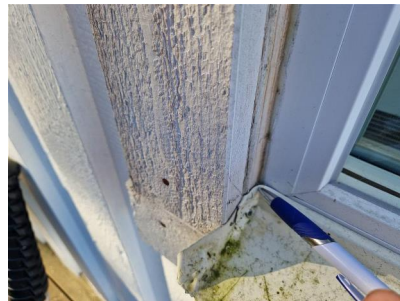
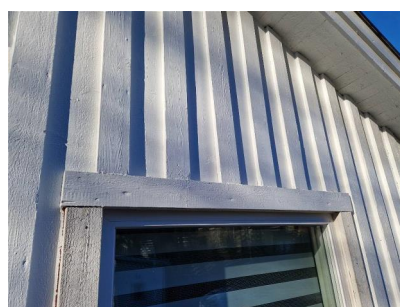
### Utvändigt / Fönster

Fönsterbleck är otäta vid infästningar samt att det lokalt saknas fönster och överbleck.

Eftersom fönsterblecken är otäta/saknas finns risk att vatten rinner in i väggen vilket i sin tur kan leda till fuktskador i väggkonstruktionen

Vidare noterades att äldre fönster är i behov av målning underhåll. Fönsterbågar och fönsterkarmar där målningsbehov finns riskerar att få fukt- och rötskador på grund av sämre vattenavvisande förmåga.

För att öka livslängden på fönster rekommenderas målning och underhåll

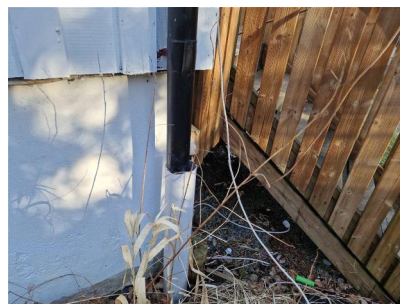
### Utvändigt / Hängrännor / Stuprör

Lövsilar finns inte.

När det saknas lövsilar så finns det risk att det blir stopp i dagvattenledningen.

Vidare noterades även att hängrännor är skräpfyllda.

Eftersom hängrännor är fulla med skräp finns risk för fuktskador på fasad och sockel då vatten kan svämma över.

För att hindra stopp i dagvattenledningar rekommenderas komplettering av lövsilar.

För att förhindra översvämning rekommenderas rensning av hängrännor.

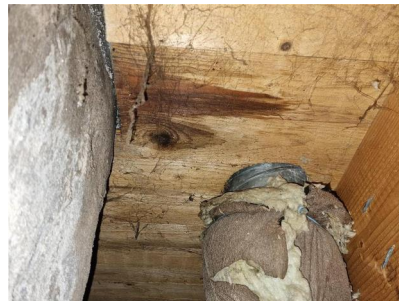
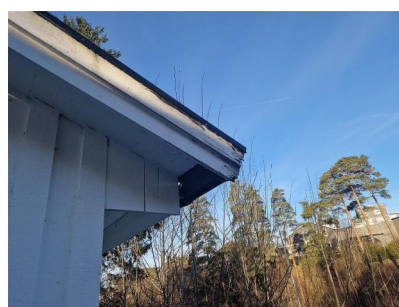
### Utvändigt / Tak/Vind

Yttertaket bedöms vara äldre.

Plåttak, plåtdetaljer och underlagspapp har enligt vår bedömning en begränsad livslängd. Eftersom husets taktäckning är äldre har det ett minskat motstånd mot vatteninträngning. Det noterades även att mindre rötskador finns på vindskivor.

Vid kontroll av vinden noterades fuktfläckar runt murstocken på råsponten. Vid fuktindikering noterades förhöjda värden. Det noterades även andra fuktfläckar men dessa var inte tillgängliga för fuktindikering. På vinden noterades även mikrobiell påväxt på underlagstaket samt att isoleringen i bjälklaget inte återställts vid renovering av badrum/kök.

Det rekommenderas att man som första steg kontaktar takläggare för orsak/omfattning samt lämplig åtgärd av de noterade fuktfläckarna samt se över taket.

Gällande den noterade mikrobiella påväxten rekommenderas att man gör en vidare teknisk undersökning för att bedöma orsak/omfattning samt lämplig åtgärd för att komma tillrätta med problemet.

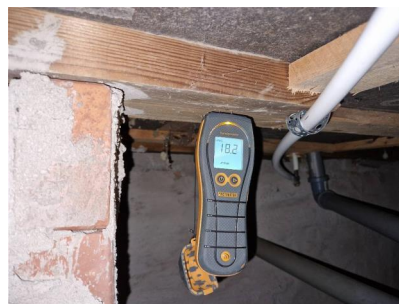
### Utvändigt / Krypgrund 1 under originalhus

Vid kontroll av konstruktion i krypgrund noterades fuktvärden över kritisk fuktnivå och det förekommer mikrobiell påväxt.

Vidare noterades att organiskt material finns på markytan samt att det finns fuktfläckar i blindbotten samt syll. Dessa bedöms vara äldre från tidigare fuktskada i badrummet. Vid fuktkvotmätningen uppmättes inga förhöjda värden i de områdena där fuktfläckarna finns.

Fuktkvoten uppmättes till 16% i ytterväggssyll vid tidigare läckage samt 20,4% i bärregel.

De uppmätta fuktkvotsvärdena i bjälklagets undersida indikerar att grunden delar av året är så fuktig att mikroorganismer utvecklas. För att undvika detta så måste grundens klimat bli torrare, detta kan exempelvis göras genom installation av en s.k adsorptionsavfuktare vars uppgift är att hålla luftfuktigheten på en så låg nivå att en tillväxt av mikroorganismer ej är möjlig.

Läs Anticimex faktablad om uteluftsventilerade krypgrunder för tips och råd

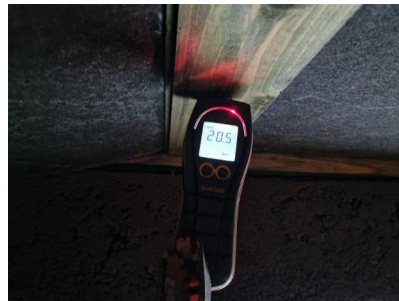
### Utvändigt / Krypgrund 2 under tillbyggnad

Vid kontroll av krypgrunden uppmättes fuktvärden över kritisk nivå för mikrobiell tillväxt och mikrobiell lukt upplevdes.

I krypgrunden noterades även bl.a rötskyddsbehandlat material finns i konstruktionen, större områden av mikrobiell påväxt, organiskt material finns på markytan, det noterades även fuktgenomslag på grundmurar främst vid gaveln mot baksidan samt att det finns stående vatten på markytan lokalt.

Uteluftsventilerade krypgrunder med bjälklag av organiskt material har ofta fuktskador på grund av naturlig fuktpåverkan. Lukten som känns i krypgrunden kan också spridas till boendemiljön. Fuktkvoten uppmättes till över 20% i både syll och bärreglar i blindbotten.

Vi rekommenderar en fördjupad undersökning för att bedöma orsak och omfattning samt lämplig åtgärd.

När den fördjupande undersökningen är utförd och rätt åtgärder har vidtagits i krypgrunden kan man se över möjligheten att sammankoppla grunderna med avfuktare.

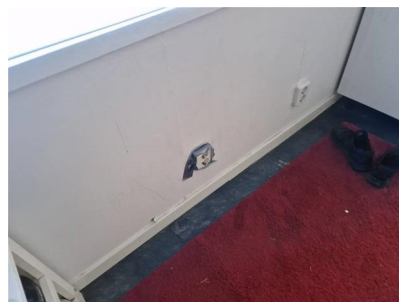
### Entréplan / Allmänt

Bristfälligt antal tilluftsventiler noteras i bostaden.

Vidare noterades att elluttag ej är helt fastmonterade. Det rekommenderas att man kontaktar elektriker för åtgärd.

Det rekommenderas att friskluftsventiler installeras i samtliga sov- och vistelserum (ej kök och våtrum) för att förhindra att ett överskott av varmluft tränger upp på vindsutrymmet, vilket kan leda till kondensutveckling vintertid.

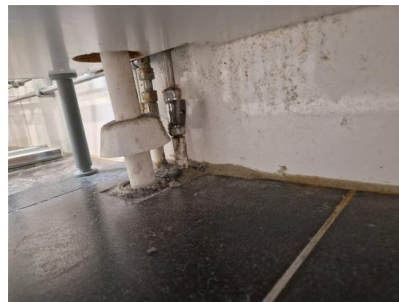
### Entréplan / Dusch/Tvätt/Toalett

Rör genomföring finns i golv/väggvinkel.

Rör genomföringar i golv/väggvinkel medför en ökad risk för att vatten tränger ner i omkringliggande konstruktioner och orsakar fuktskador då rörens placering försvårar att tätskiktet ansluts korrekt.

Vidare noteras att lokala lågpunkter finns på klinkerplattorna. Brister i golvets och/eller tätskiktets lutning medför risk för att vatten tränger in i omkringliggande konstruktioner/utrymmen vilket i sin tur orsakar fuktrelaterade skador. Det medför också ökad risk för att vatten blir stående i golvets lågpunkter, vilket kan orsaka missfärgningar på klinker/fogar samt att "unken" lukt uppstår..
