# Besiktningsprotokoll

Ombesiktning

| Fastighetsadress:<br>Björkängsvägen 14 | |

| Besiktningsdatum:<br>2025-04-03 | Protokollnummer:<br>68938680 |

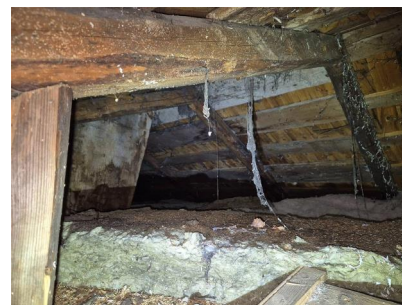
Underlagstaket har troligtvis äldre fuktfläckar samt äldre rötskador.

Noterade fuktfläckar och rötskador uppstod troligtvis innan takomläggningen.

Vid kontroll av vinden vid vindsluckan uppmättes fuktvärden under kritisk fuktnivå för mikrobiell tillväxt.

Fuktkvoten i underlagstak/takbjälkar uppmättes till 12 %.

Vid ombesiktning uppmättes fuktkvoten till 8%.

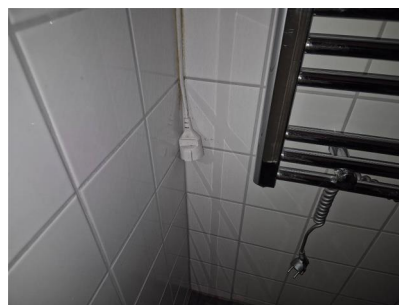
Vid stickprovskontroll av jordade eluttag noterades felkoppling.

Vid ombesiktning noterades felkoppling.

Vid ombesiktning uppmättes inga onormala fuktindikationer.

Kontakta en elektriker för kontroll och åtgärd.

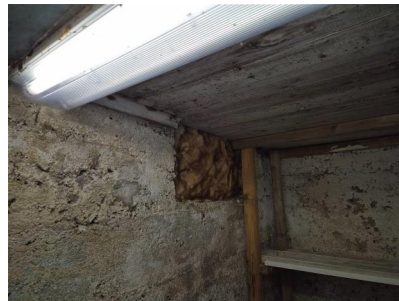
Vid fuktkontroll av träkonstruktioner uppmättes fuktvärden över kritisk fuktnivå för mikrobiell tillväxt och mikrobiell lukt upplevdes i utrymmet.

Fuktkvoten uppmättes till mellan 18-30 % samt att mikrobiell påväxt och rötskador finns på träkonstruktioner.

Vid ombesiktning uppmättes fuktkvoten till 25 % i underlagstak/träkonstruktioner.

Vi rekommenderar en fördjupad undersökning för att bedöma orsak och omfattning. Det är viktigt att tänka på att denna rekommendation om fördjupad undersökning gäller hela källarutrymmet.
