# Besiktningsprotokoll

Ombesiktning

| Fastighetsadress:<br>Duvgatan 13 | |

| Besiktningsdatum:<br>2025-04-03 | Protokollnummer:<br>68852118 |

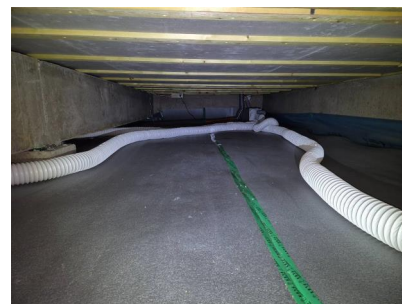
Vid kontroll av konstruktionen i krypgrund uppmättes fuktvärden under kritisk fuktnivå för mikrobiell tillväxt.

Golvbjälklaget ovan den uteluftsventilerade krypgrunden riskerar att drabbas av fuktskador på grund av naturlig fuktpåverkan. Detta kan i sin tur leda till mikrobiella skador (angrepp av mikroorganismer) som kan leda till att mikrobiell lukt sprids till boendemiljön.

Det finns risk för mikrobiell tillväxt om den relativa fuktigheten (RF) i den omgivande luften är över 75 %. I furuvirke motsvarar det en fuktkvot (FK) på 17 %.

Fuktkvoten uppmättes till 11-13 %.

Vid ombesiktning uppmättes fuktkvoten till 11 %.

Syftet med den är att ha fuktnivån i grunden under kontroll. Man bör utföra service enligt beskrivning och instruktionsmanual.

Skulle det uppstå problem med denna avfuktare så rekommenderar vi att ni kontaktar Anticimex vid frågor om krypgrundsavfuktare.

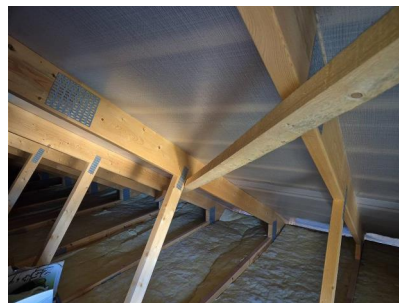
Underlagstaket består av plastfolie.

Eftersom underlagstaket består av plastfolie finns risk vid ogynnsam väderlek att regnvatten/snö tränger in under den yttre takbeläggningen och ner mellan plastöverlapp eller i andra otätheter med läckage på vindsutrymmet som följd.

Vid kontroll av vinden uppmättes fuktvärden under kritisk fuktnivå för mikrobiell tillväxt och en normal lukt upplevdes.

Fuktkvoten i underlagstak/takbjälkar uppmättes till 8 %.

Vid ombesiktning uppmättes fuktkvoten till 8 %.
