# Besiktningsprotokoll

Anticimex Försäkringsbesiktning i samarbete med Fastighetsbyrån

| Fastighetsadress:<br>Minkvägen 3 | |

| Besiktningsdatum:<br>2025-04-03 | Protokollnummer:<br>68927506 |

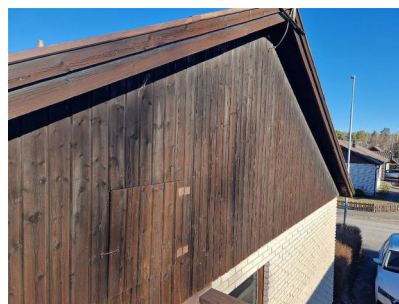
Fasadpanelen är i behov av målning/underhåll.

Fasadbeklädnad och träkonstruktioner där målningsbehov finns riskerar att få fukt- och rötskador på grund av sämre vattenavvisande förmåga. För att öka livslängden på fasadbeklädnaden rekommenderas målning och underhåll. I samband med ommålning rekommenderas att de rötskadade panelbrädorna byts ut.

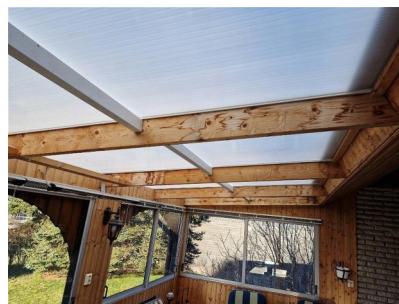
Invändigt syns mindre rinnmärken på takstolar och vägg.  
Enligt muntlig uppgift är kanalplasttaket utbytt.

Det kan vara tecken på tidigare eller pågående läckage.

Jag rekommenderar fortsättningsvis översikt och åtgärd vid behov.

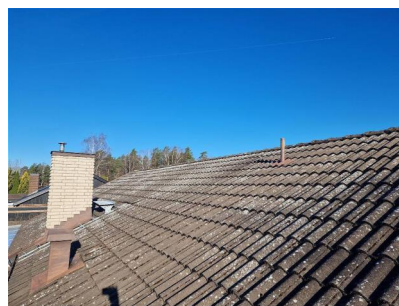
Tak besiktigat från garagetak och mark.

Yttertaket är äldre.

Mosspåväxt finns på takpannor.

Takpannor, plåtdetaljer och underlagspapp har enligt vår bedömning en begränsad livslängd. Eftersom husets taktäckning är äldre har det ett minskat motstånd mot vatteninträngning. Detta i sin tur kan leda till fuktskador på träläkt och vidare ner i underliggande konstruktioner.

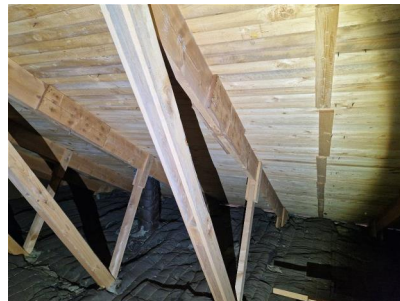
Mindre mängd mikrobiell påväxt finns på underlagstaket.

Detta kan vara ett tecken på att vinden tillförs fukt inifrån bostaden. Observera att besiktning av bostadens ventilationssystem inte har ingått i uppdraget.

För att komma tillrätta med detta kan fukttillförseln inifrån bostaden behöva minskas. Det kan göras genom att ventilationen i bostaden förbättras samt att eventuella otätheter i vindsbjälklaget (tak-/väggvinklar, taklucka med mera) tätas. Läs Anticimex faktablad om uppvärmda vindsutrymmen för tips och råd.

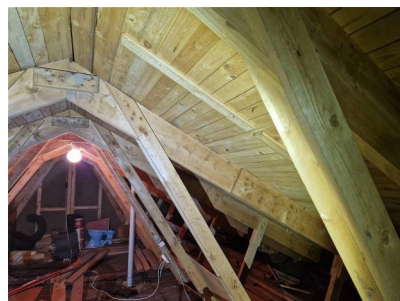
Vid kontroll av vinden uppmättes fuktvärden under kritisk fuktnivå för mikrobiell tillväxt.

Fuktkvoten i underlagstak/takbjälkar uppmättes till 12%. Gränsen för mikrobiell tillväxt föreligger vid 17%.

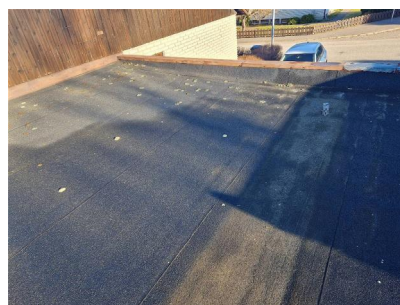
Takpappens ålder är okänd.

Takbrunn.

Eftersom vatten från taket avleds med inbyggda hängrännor/invändiga stuprör finns en ökad risk för fuktskador i omkringliggande konstruktioner. Vanliga orsaker till fuktskador är läckage i skarvar på hängrännor och stuprör eller igensatta takbrunnar.

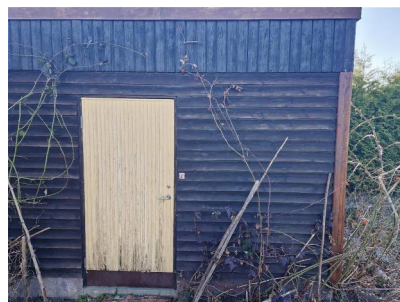
Fasadpanelen, garagedörr och övriga trädetaljer är i behov av målning/underhåll.

Fasadbeklädnad och träkonstruktioner där målningsbehov finns riskerar att få fukt- och rötskador på grund av sämre vattenavvisande förmåga. För att öka livslängden på fasadbeklädnaden rekommenderas målning och underhåll. I samband med ommålning rekommenderas att de rötskadade panelbrädorna byts ut.

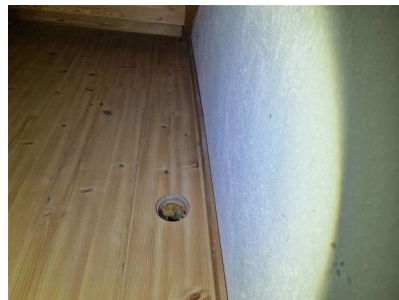
Vid kontroll av konstruktion uppmättes fuktvärden under kritisk nivå för mikrobiell tillväxt.

Golvkonstruktionen i gillestuga består av källare med betongplatta med uppreglat isolerat golv dikt an betongen som är belagd med tätmassa. Fuktkvoten uppmättes till 14% i träregel via provhål i golv. Gränsen för mikrobiell tillväxt föreligger vid 17%.

Befintlig golvkonstruktion och eventuella väggsyllar riskerar att drabbas av fuktskador på grund av naturlig fuktpåverkan. Detta i sin tur kan leda till mikrobiella skador (angrepp av mikroorganismer) som kan resultera i att mikrobiell lukt sprids till boendemiljön.

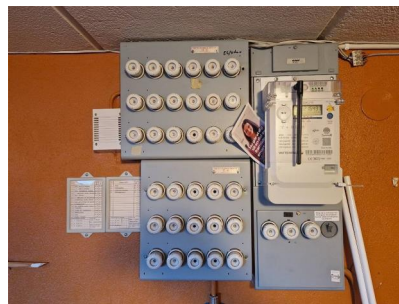
Jordfelsbrytare finns ej.

Det finns inget krav att hus byggda före år 2000 ska ha jordfelsbrytare. Jordfelsbrytaren minskar dock risken för personskador och brand orsakade av elanläggningen.

Kontakta en elektriker för kontroll och åtgärd.

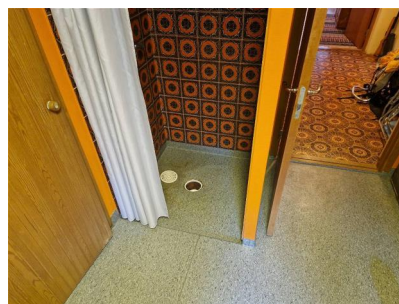
Utrymmet är äldre och har passerat tiden för sin tekniska livslängd. Gjutjärnsbrunnar är rostangripna.

Renovering av utrymmet rekommenderas. Kontakta en behörig våtrumsentreprenör för en renovering. I samband med renoveringen bör omkringliggande konstruktioner kontrolleras för att upptäcka eventuella följdskador.

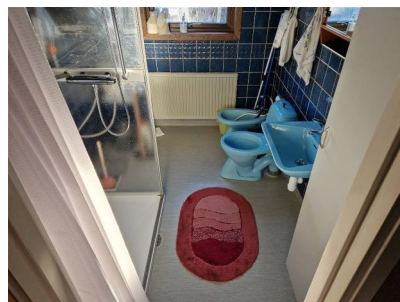
Våtutrymmet har äldre yt-/tätskikt och är i behov av renovering. Golvbrunn och delar av golv och vägg är inte inspekterbart på grund av duschkabin.

Eftersom funktionen, som innebär att ytskiktet/tätskiktet ska vara vattentätt, kan vara nedsatt finns en ökad risk att vatten tränger igenom ytskiktet/tätskiktet med vattenskador i omkringliggande konstruktioner som följd.
