# Besiktningsprotokoll

Anticimex Försäkringsbesiktning i samarbete med Fastighetsbyrån

| Fastighetsadress:<br>Lämbonäsvägen 64 | |

| Besiktningsdatum:<br>2025-04-04 | Protokollnummer:<br>68929824 |

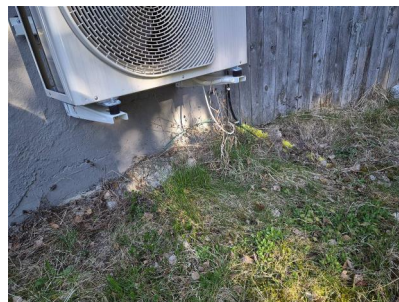
-Kondensvatten från luftvärmepumpens utedel leds inte bort från husgrunden.

Detta medför en ökad fuktbelastning mot sockel, vilket i sin tur kan leda till fuktrelaterade skador. Observera att besiktning av byggnadens värmesystem eller värmepumpen inte har ingått i uppdraget.

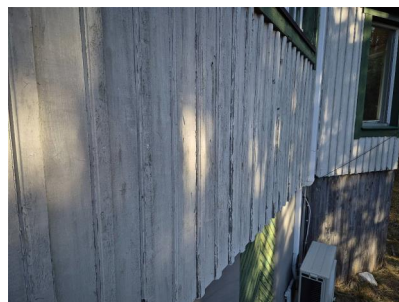
-Fasadbeklädnaden som är äldre har färgsläpp och torrsprickor, gäller även knutbrädor.

Fasadbeklädnad och träkonstruktioner där målningsbehov finns riskerar att få fukt- och rötskador på grund av sämre vattenavvisande förmåga.

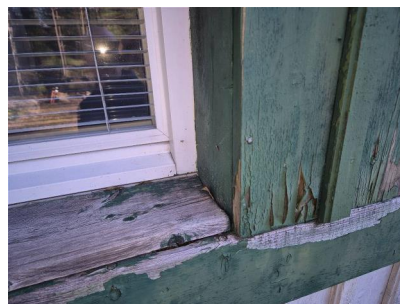
-På vissa fönster noteras att fönsterbleck saknas samt otäta fönsterbrädor.

En fördjupad undersökning rekommenderas för att bedöma om detta lett till några fuktrelaterade följskador.

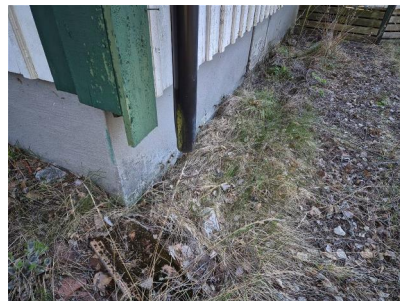
-Stuprör avslutas nära husliv.

Stuprör som avslutas intill husliv (ovan mark) kan medföra en ökad fuktbelastning på grundmur/sockel med fuktrelaterade skador som följd.

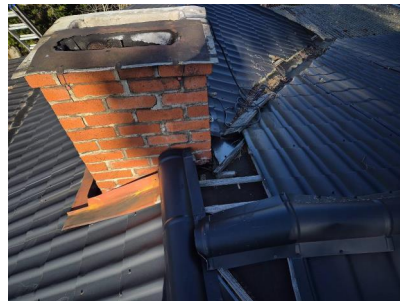
- Tidigare utförd takrenovering har brister/är ej fackmässigt utförd.
- Brister i den yttre taktäckningen.
- Äldre skorstensplåt.
- Otätheter förekommer mot skorsten.
- Bristfälliga uppvik av takpapp.
- Rötskadad läkt noteras.
- Vindskiveplåtar saknas delvis.
- Skorsten saknar väderskydd.
- Takfot och vindskivor har färgsläpp och rötskador.

En fördjupad undersökning rekommenderas för att bedöma orsak och omfattning av ovanstående noteringar. Observera att rekommendationen om fördjupad undersökning gäller hela yttertaket och båda vindarna.

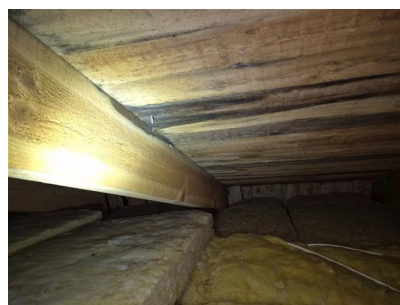
- Missfärgningar, fuktfläckar och mikrobiell påväxt finns på underlagstak.
- Förhöjda fuktvärden uppmättes i fuktfläckar/missfärgningar. Fuktkvoten uppmättes till 24%Fk. Det finns risk för mikrobiell tillväxt om den relativa fuktigheten (RF) i den omgivande luften är över 75 %. I furuvirke motsvarar det en fuktkvot (FK) på 17 %.
- Vindarna bedöms vara tilläggsisolerad.

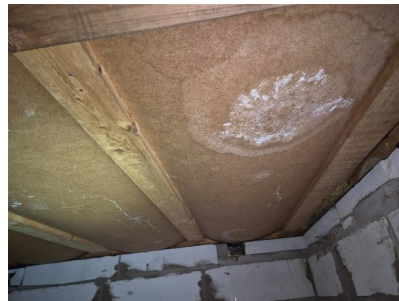
- Vid kontroll av konstruktion i krypgrund noterades fuktvärden över kritisk fuktnivå och det förekommer mikrobiell påväxt.
- Fuktkvoten uppmättes till 18%Fk i trossbotten/bjälklag. Det finns risk för mikrobiell tillväxt om den relativa fuktigheten (RF) i den omgivande luften är över 75 %. I furuvirke motsvarar det en fuktkvot (FK) på 17 %.
- Markplast saknas.
- Organiskt material/byggspill finns i vissa krypgrundsdelar.

De höga fuktvärdena och den mikrobiella påväxten innebär att grundens klimat under delar av året är för fuktigt. Detta kan i förlängningen leda till rötskador i konstruktionen. För att undvika detta så måste krypgrundens klimat bli torrare.

För att undvika detta så måste grundens klimat bli torrare. Läs Anticimex faktablad om uteluftsventilerade krypgrunder för tips och råd.

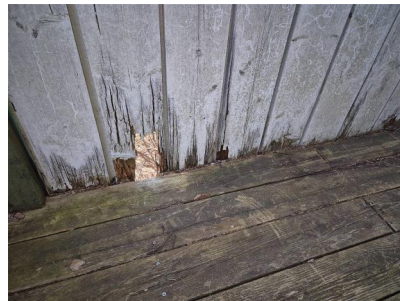
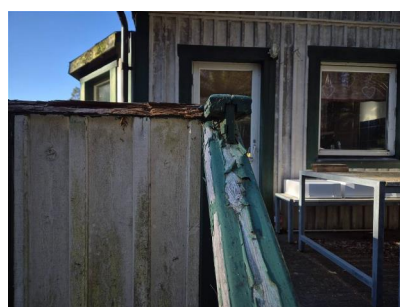
-Rötskador finns på altanräcken, altaner och räcken är i behov av målning och underhåll.

Rötskador i altan och altanräcke är ett tecken på bristande fuktskydd och hög fuktpåverkan.

Kontakt med behörig fackman rekommenderas för kontroll och åtgärd.

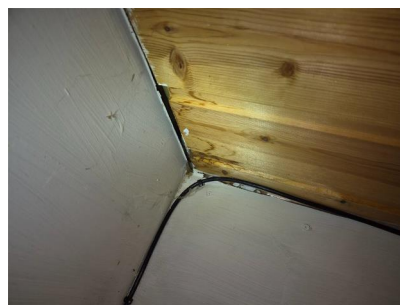
-Fuktfläckar finns i tak i entréhallens garderob.

Fuktfläckar kan bero på olika saker, och kan vara ett tecken på en tidigare eller en pågående fuktskada

En fördjupad undersökning rekommenderas för att bedöma orsak och omfattning.

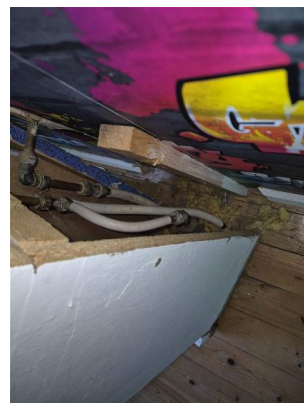
-Rörkopplingar för vatten utan vattentätt underlag/fuktskydd.

Detta innebär en ökad risk för fuktrelaterade skador i omkringliggande konstruktioner.

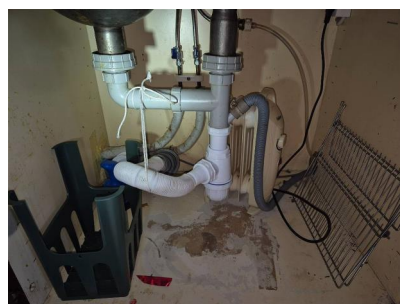
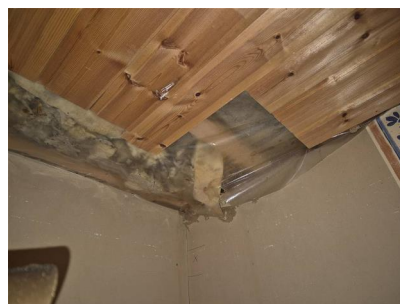
- Fuktskydd saknas i diskbänksskåp.
- Fuktskydd saknas under kyl/frys.
- Diskmaskinens avloppsslang saknar upphängningsbygel.
- Otätheter i tak mot vind noteras i skafferiet.

Ovanstående noteringar innebär en ökad risk för fuktrelaterade skador i omkringliggande konstruktioner.

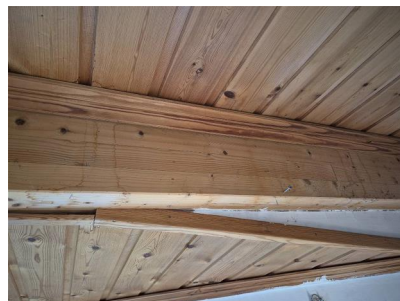
- Fuktfläckar finns i tak.

Fuktfläckar kan bero på olika saker, och kan vara ett tecken på en tidigare eller en pågående fuktskada.

En fördjupad undersökning rekommenderas för att bedöma orsak och omfattning.
