# Besiktningsprotokoll

Kompletterande besiktning  
Anticimex Försäkringsbesiktning i samarbete med Fastighetsbyrån

| Fastighetsbeteckning:<br>Kopisten 2 | |

| Besiktningsdatum:<br>2025-04-04 | Protokollnummer:<br>68945316 |

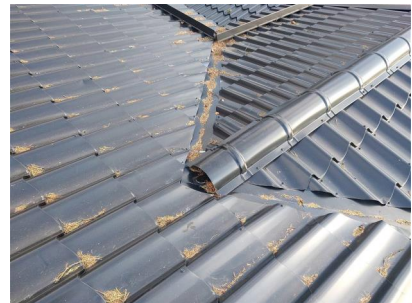
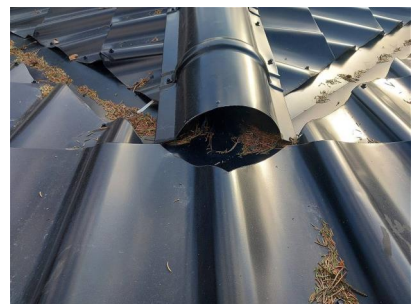
Nockplåt saknar ändlock/tätning mot rännedal.

För att undvika att snö och regnvatten ska tränga in rekommenderas tätning.

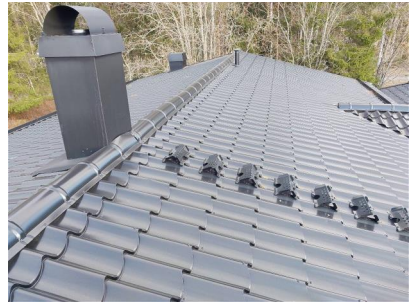
Taket är besiktat från taket.
