# Besiktningsprotokoll

Anticimex Försäkringsbesiktning i samarbete med Fastighetsbyrån

| Fastighetsadress:<br>Herrefallsgatan 36 | |

| Besiktningsdatum:<br>2025-04-03 | Protokollnummer:<br>68936687 |

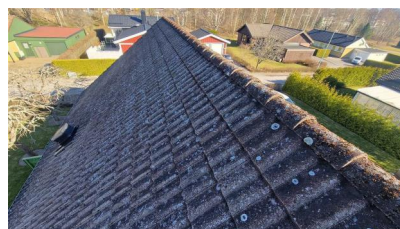
Takpannor med underlagstak av oljebehandlade masonitskivor.

Med denna konstruktion är det extra viktigt att takpannorna är hela. Eftersom underlagstaket inte har en papp kan regn och snö som tränger in genom otätheter leda till fuktskador i underliggande konstruktion.

Takpannor är också äldre och har uppnått sin tekniska livslängd.

Taket är besiktat från takstege.

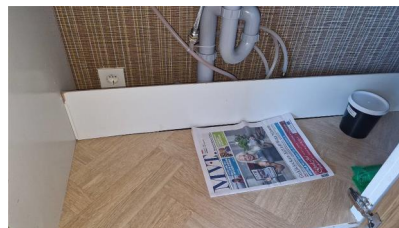
Fuktskydd saknas i diskbänksskåp och under kyl/frys.

Utan fuktskydd är det svårt att upptäcka läckage från rörledningar. Vatten kan då tränga in i omkringliggande konstruktioner och orsaka fuktskador.

Vid stickprovskontroll av jordade eluttag noterades inga avvikelser.

För att upptäcka eventuella läckage, installera ett fuktskydd.

Ett vattenlarm kan med fördel monteras i botten av diskbänksskåpet för att tidigt upptäcka eventuella läckage.

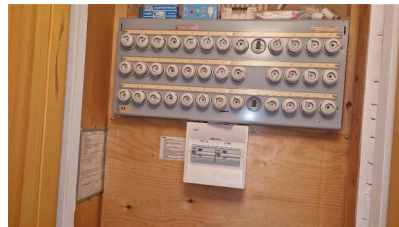
Jordfelsbrytare finns installerad vid elcentralen.

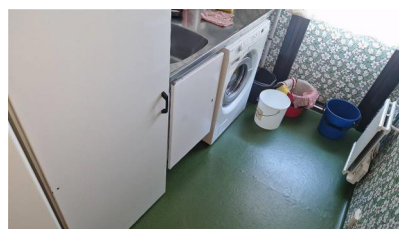
Våtutrymmet har äldre yt-/tätskikt.

Eftersom funktionen, som innebär att ytskiktet/tätskiktet ska vara vattentätt, kan vara nedsatt finns en ökad risk att vatten tränger igenom ytskiktet/tätskiktet med vattenskador i omkringliggande konstruktioner som följd.

Klämringen är lös runt golvbrunnen och golvmattan har släppt något. Jag rekommenderar att klämringen byts ut för att säkerställa tätheten mot golvbrunnen.

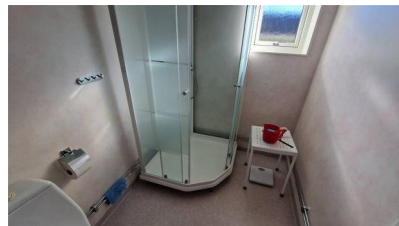
Fuktindikering i utrymmet gav inga förhöjda fuktindikationer.

Vid stickprovskontroll av jordade eluttag noterades inga avvikelser.

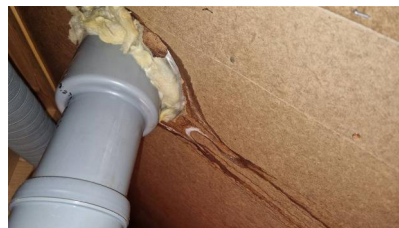
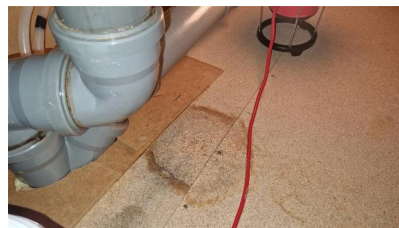
Fuktfläck har noterats runt genomföringen i yttertaket för avluftningen.

Spånskivan i golvet är även svälld i området, vilket enligt fastighetsägaren är en följd av ett äldre läckage som inträffade innan nuvarande ägare tillträdde.

Vid besiktningstillfället uppmättes inga förhöjda fuktvärden.

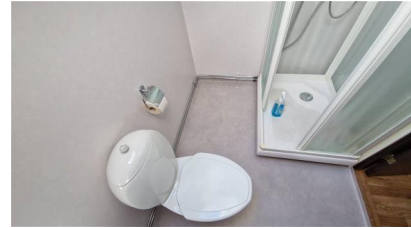
Golvbrunnen är inte utbytt i samband med renovering.

Risk finns att det nya tätskiktet inte har kunnat anslutas till golvbrunnen på ett riktigt sätt, vilket kan leda till fuktskador i omkringliggande konstruktioner.

Golfallet är bristfälligt, vilket kan försvåra avrinningen.

Fuktindikering i utrymmet gav inga förhöjda fuktindikationer.

Duschkabinen rekommenderas att användas även fortsättningsvis.

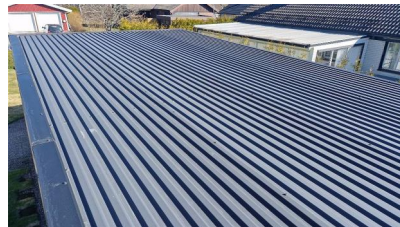
Inget att notera.

Besiktat från anliggande stegen.
