Besiktningssprotokoll

Anticimex Försäkringsbesiktning i samarbete med Fastighetsbyrån

Fastighetsbeteckning: Bosebygd 1:66	
Fastighetsadress: Ängsgatan 36	
Postnummer: 565 31	Ort: Mullsjö

Besiktningdatum: 2025-03-13	Protokollnummer: 68894243
Temperatur: 0 °C	Väderlek: Mulet
Tekniker: Tomas Odelrot	
E-post: tomas.odelrot@Anticimex.se	
Kontor: Jönköping	
Närvarande: Fastighetsägare

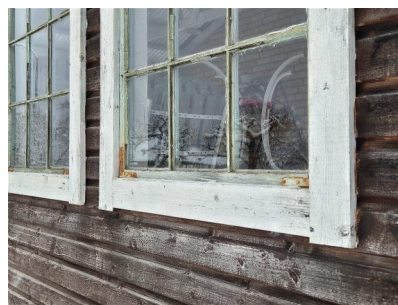
Utvändigt / Altan

Alla träkonstruktioner är i behov av målning/underhåll.

Träkonstruktioner där målningsbehov finns riskerar att få fukt- och rötskador på grund av sämre vattenavvisande förmåga. Skadat trä finns. Taket är troligen äldre. Det var snö på taket så det är inte kontrollerat uppifrån.

Vi rekommenderar att du utför målning/underhåll av altan. Samt installerar under- och överbleck på fönster. Trappa till trädgård saknas.

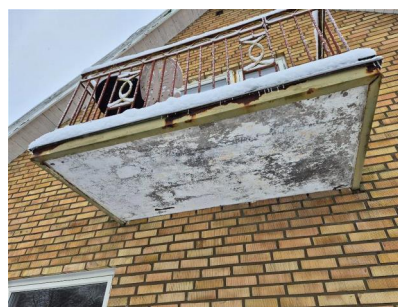
Utvändigt / Balkong

Balkongen har rostangripen armering/järnbalkar/räcke.

När armering/järn rostar utvidgas den kraftigt vilket kan orsaka fogsläpp och sprickbildning i balkongen. Vilket till viss del redan inträffat. Detta kan i sin tur leda till fuktskador i bakomliggande konstruktioner.

Vi rekommenderar en fördjupad undersökning för att bedöma orsak och omfattning.

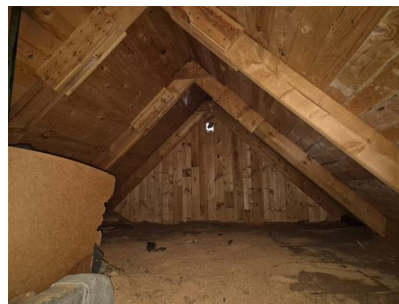
Utvändigt / Vind

Vid kontroll av vinden uppmättes fuktvärden under kritisk fuktnivå för mikrobiell tillväxt och en normal lukt upplevdes. Fuktkvoten i underlagstak/takbjälkar uppmättes till 13 %. Riskgränsen är över 17%. Torra missfärgningar förekommer.

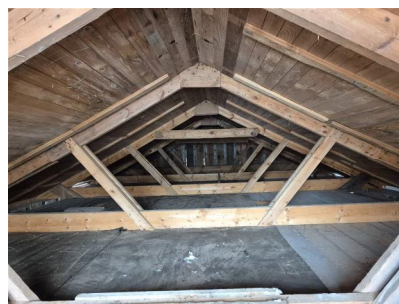
Utvändigt/Garage / Vind

Vid kontroll av vinden uppmättes fuktvärden under kritisk fuktnivå för mikrobiell tillväxt och en normal lukt upplevdes. Fuktkvoten i underlagstak/takbjälkar uppmättes till 13 %. Riskgränsen är över 17%. Torra missfärgningar förekommer.
