# Besiktningsprotokoll

Anticimex Försäkringsbesiktning i samarbete med Fastighetsbyrån

| Fastighetsadress:<br>Katrinedalsvägen 1D | |

| Besiktningsdatum:<br>2025-04-03 | Protokollnummer:<br>68920163 |

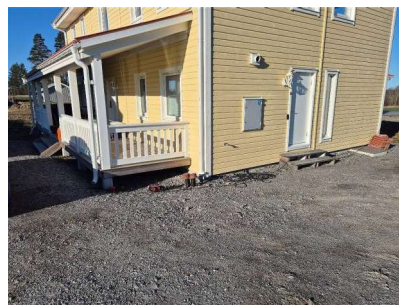
Delar av marken lutar mot huset.

Detta innebär en ökad fuktbelastning mot grunden.

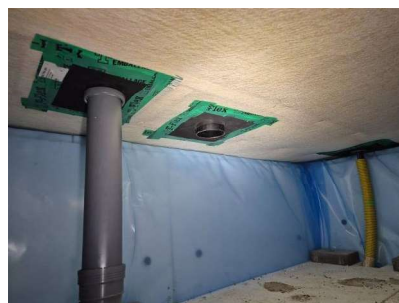
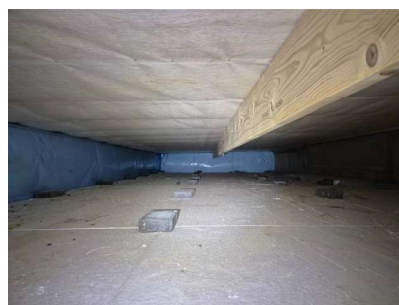
-----  
Vid kontroll av konstruktionen i krypgrund uppmättes fuktvärden under kritisk fuktnivå för mikrobiell tillväxt och normal lukt upplevdes.

Fuktkvoten uppmättes till cirka 11 %. Det finns risk för mikrobiell tillväxt om den relativa fuktigheten (RF) i den omgivande luften är över 75 %. I furuvirke motsvarar det en fuktkvot (FK) på 17 %.

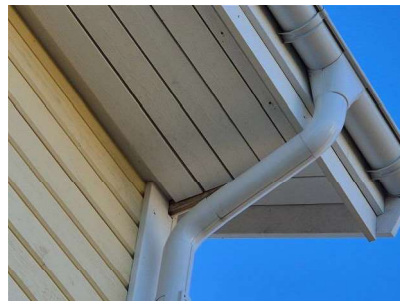
Fasadpanelen med tillhörande träkonstruktioner är enbart målade en gång. Vidare förekommer skarvar mellan vissa panelbrädor, torrsprickor finns och enstaka brädor är inte målade.

För att öka livslängden på utvändiga träkonstruktioner rekommenderas att en andra strykning genomförs.

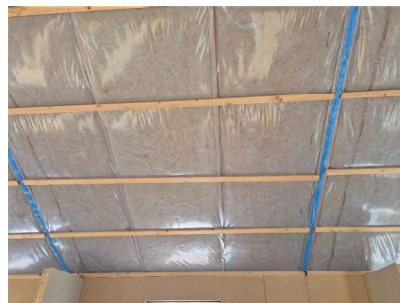
Underlagstaket har inte kunnat besiktas på grund av parallelltak.

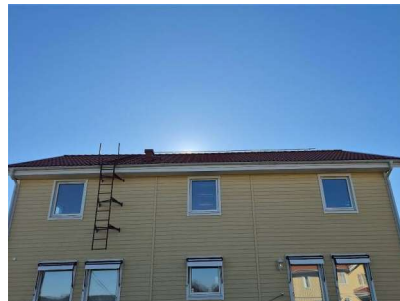
Underlagstaket består av takduk.

Eftersom underlagstaket består av takduk finns risk vid ogynnsam väderlek att regnvatten/snö tränger in under den yttre takbeläggningen och ner mellan överlapp eller i andra otätheter med läckage som följd.

Besiktning av yttertaket har genomförts från mark.

Med denna typ av underlagstak är det av extra betydelse att ovanpåliggande betongpannor är hela, ligger i rätt läge samt är fria från mosspåväxt.

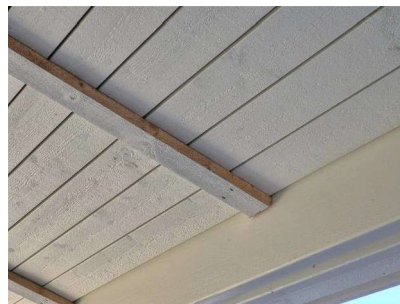
Delar av träkonstruktionerna är inte målade och underlagstaket består av takduk.

Besiktning av yttertaket har genomförts från mark samt anliggande stège.

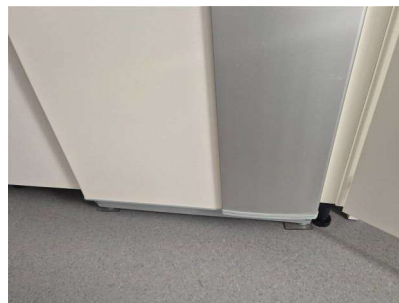
Golvbrunnen är inte besiktningsbar på grund av värmepumpen.

Vi rekommenderar en kompletterande besiktning när golvbrunnen är tillgänglig och rengjord, om detta är möjligt.

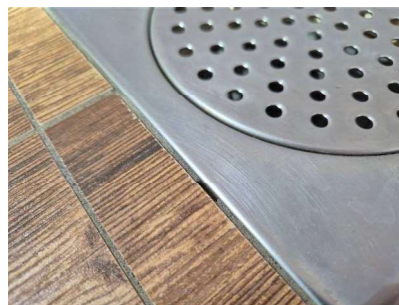
Mindre spricka noterades.

Detta bedöms inte har lett till bakomliggande skador.

Normala fuktvärden indikerades mot klinker/kakel.

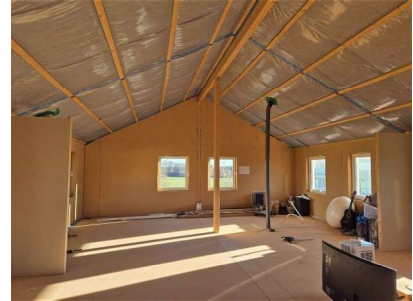
Övre plan är inte färdigställt och besiktning har därmed inte kunnat genomföras.

Vi rekommenderar en kompletterande besiktning när renoveringen är klar.
