Fastighetsbeteckning  
Ljungs-Kärr 1:181  
Adress  
Dalahöjdsvägen 16  
45930 Ljungskile

| Uppdragsnummer | P4323 |
| Besiktningsdatum | 2025-04-03 |
| Besiktningsföretag | OBM Besiktning Bohuslän AB |

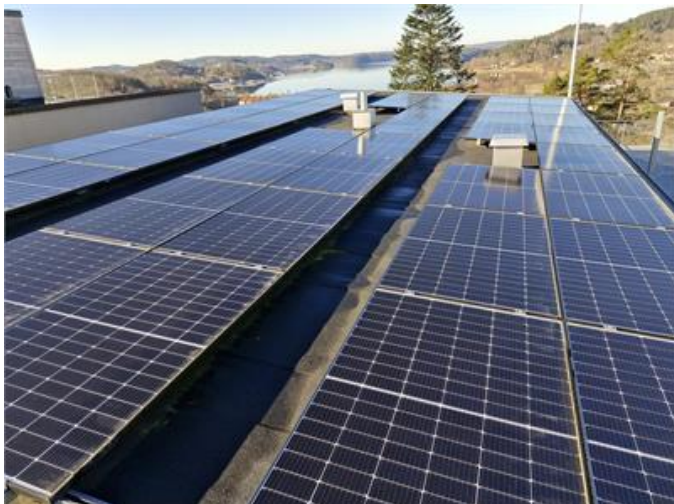
Tak, översiktsbild.

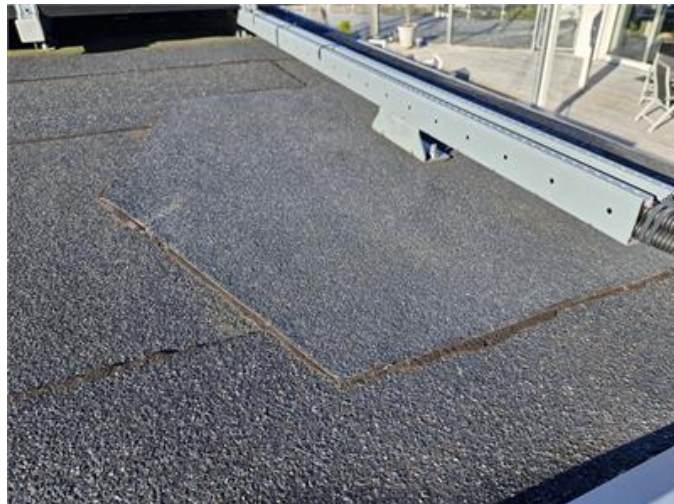
| Besiktningresultat | | | | | |
|---|---|---|---|---|---|
| Tak | X | | | | Inget att notera.<br>Infästningar för solpaneler utförda av takläggare med ett system där takpapp har monterats ovan infästningsplåten/plattorna. |

Tak, infästningar med takpapp ovan infästningsplåten.
