# Besiktningsprotokoll

Anticimex Försäkringsbesiktning i samarbete med Fastighetsbyrån

| Fastighetsadress:<br>Vesten 354 | |

| Besiktningsdatum:<br>2025-04-02 | Protokollnummer:<br>68925593 |

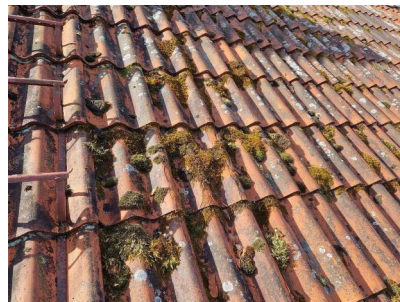
- Mosspåväxt finns på takpannor mot norr.
- Enstaka takpannor är skadade/flisade.
- Taket har av säkerhetsskäl besiktigats från mark, takstege och tak ovan altan.

Mossa som växer på taket kan leda till att taktäckningen har ett minskat motstånd mot vatteninträngning, vilket kan resultera i fuktrelaterade skador på träläkt och underliggande konstruktioner.

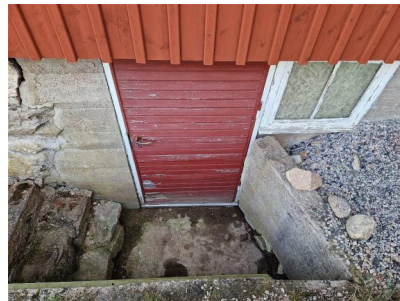
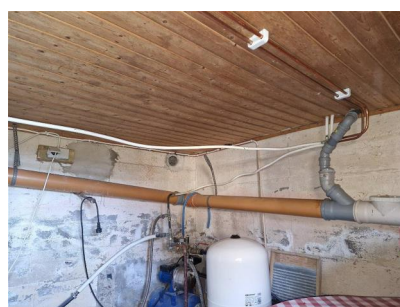
- Källartrappa, dörr och dörrkarm är skadade.
- Vattenrör är delvis inte klamrade.

Kontakt rekommenderas med fackman för vidare bedömning och byte/åtgärd.

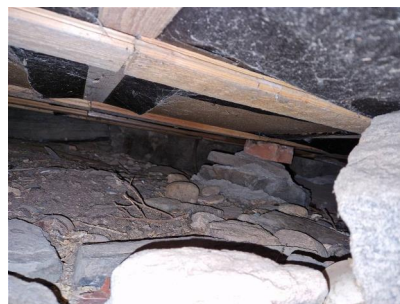
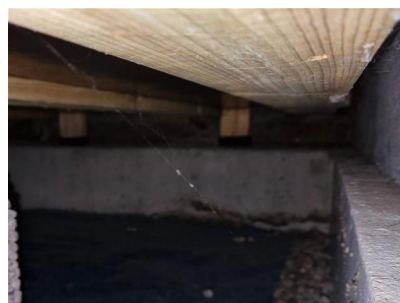
- Kontroll av konstruktion utfördes genom okulär kontroll via ventiler i grundmurarna samt delvis genom lucka vid entré. Vid kontroll av konstruktion uppmättes fuktvärden under kritisk fuktnivå för mikrobiell tillväxt.
- Inspektionsluckor saknas till grundläggningen, som enligt fastighetsägare åtminstone är delvis krypbar under Kök, Vardagsrum och Matsal/Veranda.

Fuktkvoten uppmättes till 14-16 %. Risk för mikrobiell tillväxt föreligger om fuktkvoten överstiger 17 %. Golvbjälklag ovan uteluftsventilerade krypprunder riskerar fuktrelaterade skador på grund av naturlig fuktpåverkan, vilket kan resultera i att mikrobiell lukt sprids till boendemiljön.

En kompletterande besiktning rekommenderas när inspektionsluckor installeras.

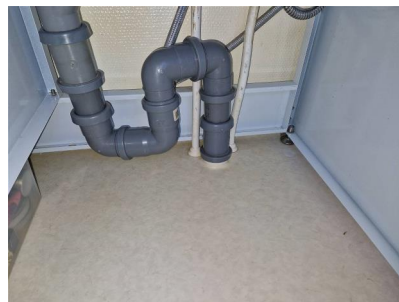
- Rör genomföringar finns i golvet, under tvättbänk.
- Golvet är plant.

Risk för skada bedöms som liten.

Vid fuktindikering som utfördes i utrymmet noterades inga förhöjda fuktindikationer.

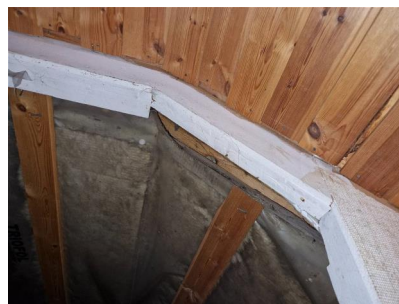
Springor och otätheter finns i plastfolie i parallelltakskonstruktion.

Luftströmmar av bostadsluft kan genom springor och otätheter ta sig upp i konstruktionen. Dessa luftströmmar kan ta med sig fukt från bostaden som i sin tur kondenserar med mikrobiella skador som möjlig följd.

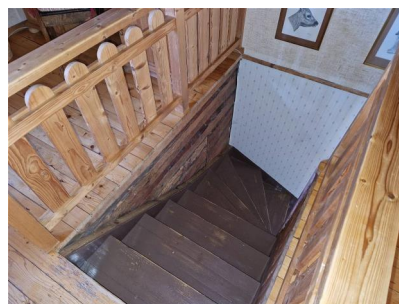
Ledstång saknas och trappsteg har olika höjd.

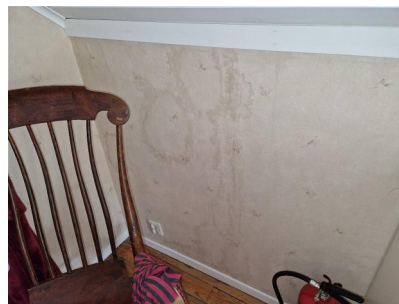
Fuktfläckar förekommer på vägg.

Dessa bedöms vara äldre samt ej bero på eller ha lett till bakomliggande skador. Se även lämnade upplysningar.

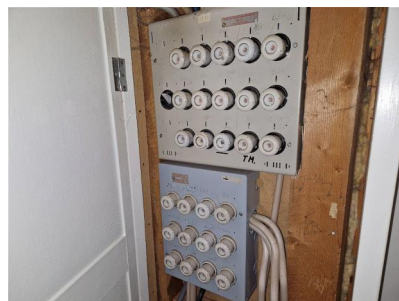
- Jordfelsbrytare finns inte till elcentralen i Entréhall.
- Gruppförteckning över elcentralen finns.
- Vid stickprovsvis funktionskontroll av jordade vägguttag i kök och våtutrymmen noterades inga avvikelser.

Det finns inget krav att hus byggda före år 2000 ska ha jordfelsbrytare. Jordfelsbrytaren minskar dock risken för personskador och brand orsakade av elanläggningen.

Kontakt rekommenderas med elektriker för kontroll och åtgärd.
