# Besiktningsprotokoll

Anticimex Försäkringsbesiktning i samarbete med Fastighetsbyrån

| Fastighetsadress:<br>Holmbovägen 9 | |

| Besiktningsdatum:<br>2025-03-27 | Protokollnummer:<br>68892445 |

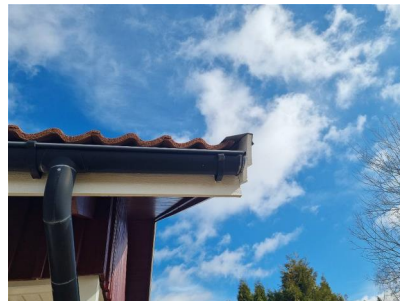
Otäta skarvar finns i hängrännor samt glipor noterades i gavel på hängränna.

Mindre grus finns i hängrännor (rensa).

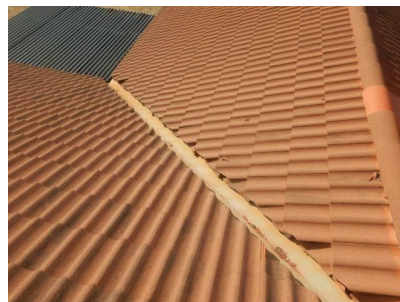
Takpannor är lösa och skadade vid vinkelrännor på taket.

Takpannorna vid vinkelrännan är inte ordentligt fastsatta i läkten. Detta medför att takpannorna kan ändra läge, vilket i sin tur kan leda till att regnvatten kan rinna in i takkonstruktionen och orsaka mikrobiella skador (angrepp av mikroorganismer) i takbrädor och takstolar.

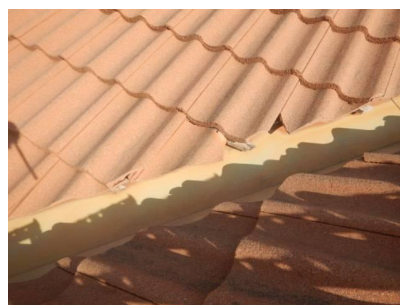
Träläkt är synlig i rännan. När träläkten sticker ut i rännan och inte täcks av takpannan riskerar den att bli fuktskadad.

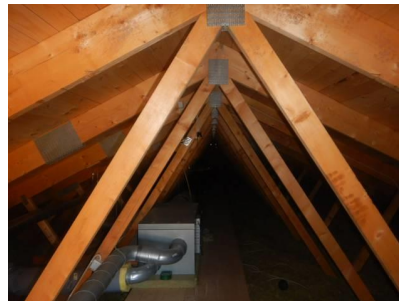
Vid kontroll av vinden uppmättes fuktvärden under kritisk fuktnivå för mikrobiell tillväxt och en normal lukt upplevdes. Fuktkvoten i underlagstak/takbjälkar uppmättes till 11 %.

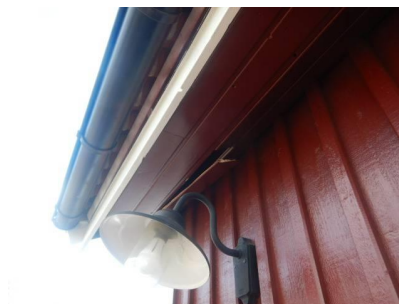
Takfotsbräda har släppt från infästning.

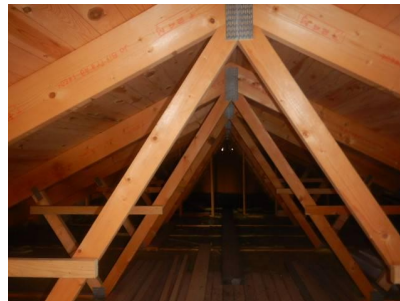
Vid kontroll av vinden uppmättes fuktvärden under kritisk fuktnivå för mikrobiell tillväxt och en normal lukt upplevdes. Fuktkvoten i underlagstak/takbjälkar uppmättes till 10 %.

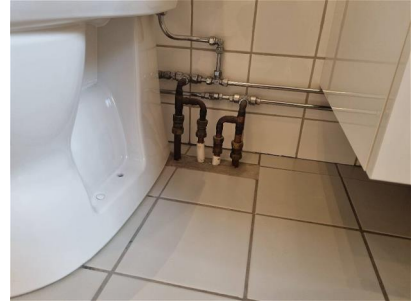
Rör genomföring finns i golv.

Rör genomföringar i golv medför en ökad risk för att vatten tränger ner i omkringliggande konstruktioner och orsakar fuktskador.

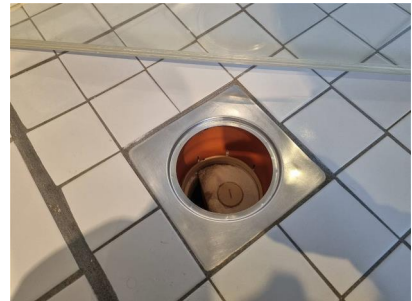
Förhöjningsring finns i golvbrunnen.

Förhöjningsringen i golvbrunnen är en riskkonstruktion eftersom det ofta förekommer otätheter mellan förhöjningsringen och brunnen. Detta kan i sin tur leda till fuktskador i omkringliggande konstruktioner.

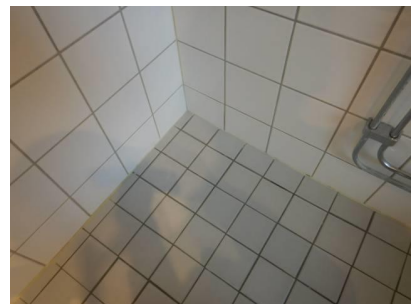
"Bomljud" noterades på klinkerplattor (bristfällig vidhäftning mot underlag).

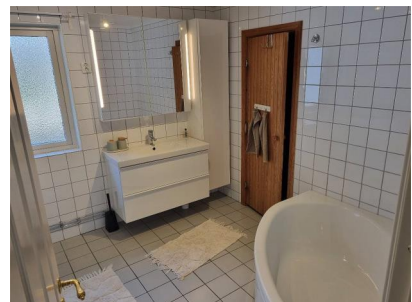
Normala fuktvärden indikerades mot klinker/kakel.

En viss fukt tränger alltid in bakom kakel/klinker via fogarna, detta är helt normalt och innebär inte att tätskiktet/ våtrumsisoleringen under kaklet/klinkern är bristfälligt eller ur funktion.

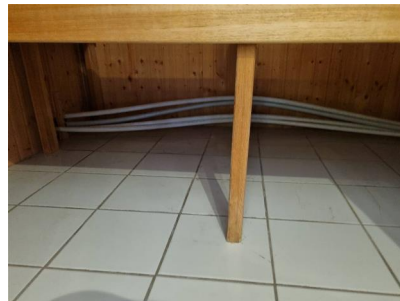
Golvvärmerör till utbyggnad går igenom bastun samt spricka noterades i klinkerplatta under stötta.

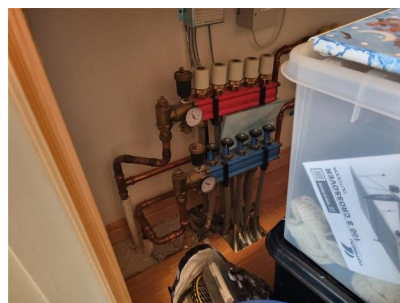
När skydd/låda saknas för golvvärmefördelningen finns risk för klämskador på golvvärmeslingor som i sin tur leda till smyggläckage med fuktskador som följd.

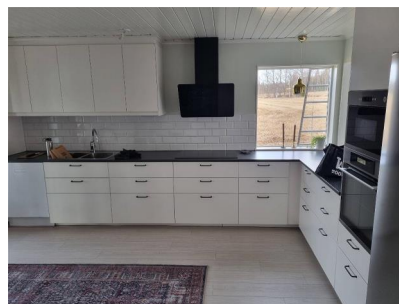
Fuktindikering i utrymmet gav inga förhöjda fuktindikationer.

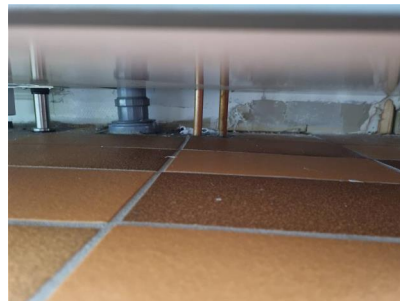
Rör genomföring finns i golv.

Rör genomföringar i golvet medför en ökad risk för att vatten tränger ner i omkringliggande konstruktioner och orsakar fuktskador.

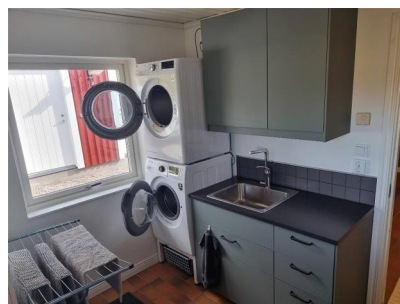
Förhöjningsring finns i golvbrunnen.

Förhöjningsringen i golvbrunnen är en riskkonstruktion eftersom det ofta förekommer otätheter mellan förhöjningsringen och brunnen. Detta kan i sin tur leda till fuktskador i omkringliggande konstruktioner.

Fuktindikering i utrymmet gav inga förhöjda fuktindikationer.

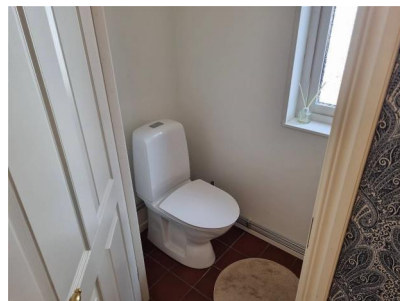
Fuktindikering i utrymmet gav inga förhöjda fuktindikationer.
