# Besiktningssprotokoll

Fastighetsbeteckning: Kopparslagaren 15	
Fastighetsadress: Garvargatan 3	
Postnummer: 69431	Ort: Hallsberg

Besiktningdatum: 2025-04-03	Protokollnummer: 68936678
Temperatur: 7 °C	Väderlek: Sol
Tekniker: Henrik Barth	
E-post: henrik.barth@anticimex.se	
Kontor: Örebro	
Närvarande: Fastighetsägare

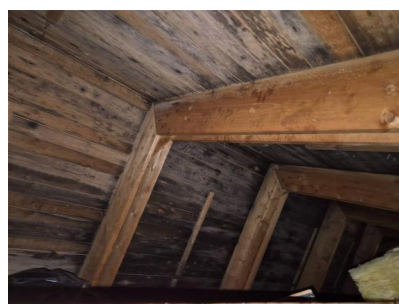
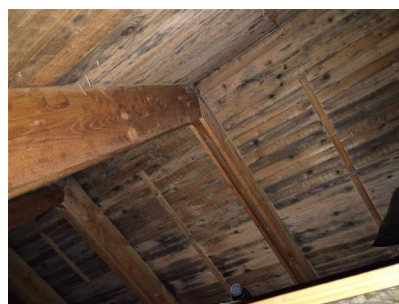
Vid kontroll av vinden har fuktvärden under kritisk fuktnivå för mikrobiell tillväxt uppmätts, dock finns mikrobiell påväxt på underlagstak.

Fuktkvoten i underlagstak/takbjälkar uppmättes till 11 %.

Den upptäckta mikrobiella påväxten på underlagstaket är ett tecken på att vinden har tillförts eller tillförs fukt inifrån bostaden. Observera att besiktning av bostadens ventilationssystem inte har ingått i uppdraget.

För att komma tillrätta med detta kan fuktillförseln inifrån bostaden behöva minskas. Det kan göras genom att ventilationen i bostaden förbättras samt att eventuella otätheter i vindsbjälklaget (tak-/väggvinklar, taklucka med mera) tätas. Läs Anticimex faktablad om oppvärmda vindsutrymmen för tips och råd.

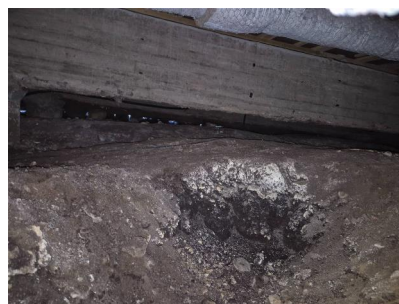
Krypgrund är en riskkonstruktion.

Uteluftsventilerade krypgrunder med bjälklag av organiskt material har ofta fuktskador på grund av naturlig fuktpåverkan. Detta kan resultera i mikrobiella skador (angrepp av mikroorganismer) och, i värsta fall, rötskador. Mikrobiell lukt kan då spridas till boendemiljön.

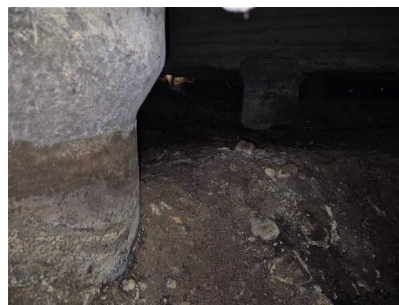
Sprickor finns i vägg.

Dessa bedöms inte ha lett till bakomliggande skador.

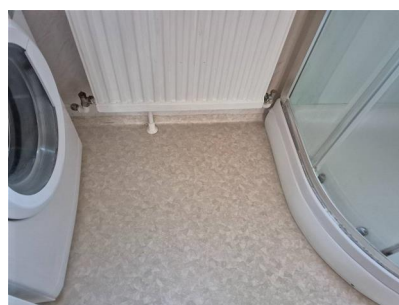
Rör genomföring finns i golv.

Rör genomföringar i golvet medför en ökad risk för att vatten tränger ner i omkringliggande konstruktioner och orsakar fuktskador.

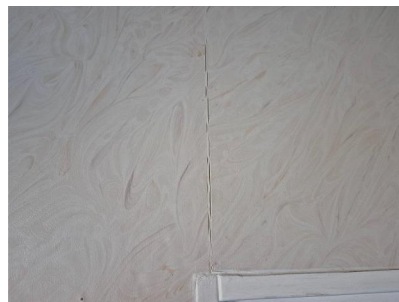
Väggbeklädnaden är otät i skarvar.

Den öppna skarven på väggbeklädnaden medför att vatten kan tränga ner i bakomliggande konstruktioner med fuktskador som följd. Detta kan i sin tur leda till mikrobiella skador (angrepp av mikroorganismer).
