# Besiktningsprotokoll

Anticimex Försäkringsbesiktning i samarbete med Fastighetsbyrån

| Fastighetsadress:<br>Månsagårdsvägen 42 | |

| Besiktningsdatum:<br>2025-03-17 | Protokollnummer:<br>68898303 |

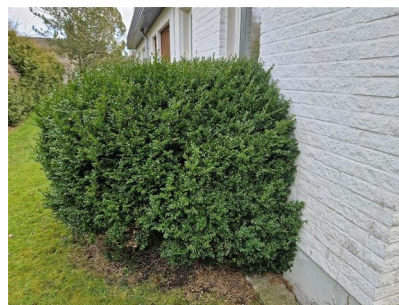
Växter finns i anslutning till byggnaden.

När det finns rabatter och växter nära byggnaden finns risk att fukt stannar kvar i väggarna. Detta kan i sin tur orsaka invändiga fuktskador. Växternas rötter kan också skada grundmuren och sätta dräneringsledningen ur funktion.

Området närmast huset rekommenderas att vara fritt från växtlighet.

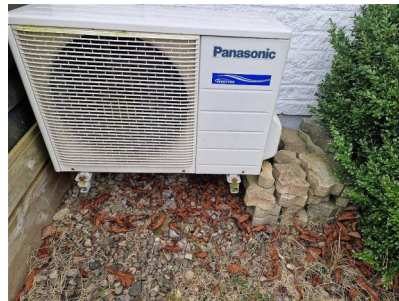
Kondensvatten från luftvärmepumpens utedel leds inte bort från husgrunden. Dock har den ej varit i bruk på flera år.

Om den används kan detta medföra en ökad risk för att vatten tränger in i anslutande konstruktioner, vilket i sin tur kan leda till fuktrelaterade skador. Observera att besiktning av byggnadens värmesystem eller värmepumpen inte har ingått i uppdraget.

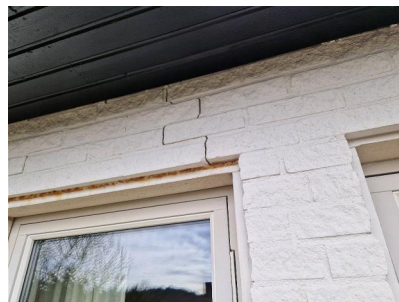
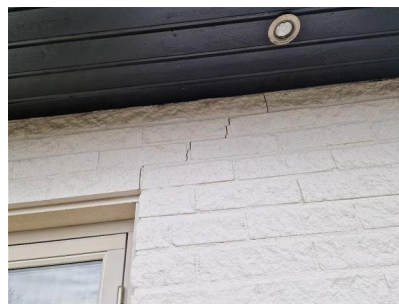
Sprickor finns i fasaden.

Vi rekommenderar en fördjupad undersökning för att bedöma orsak och omfattning.

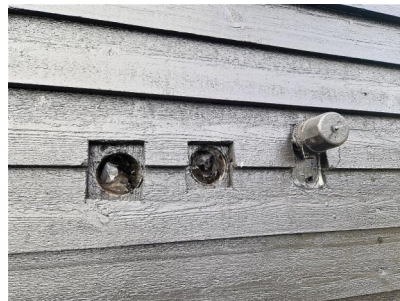
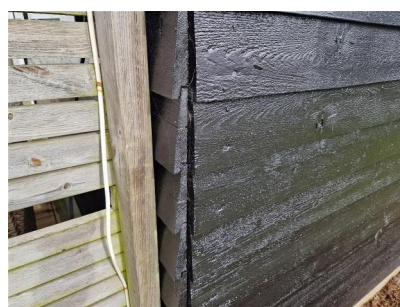
Träfasaden noteras med lokala otätheter bland annat vid tidigare genomföring för olja samt det utvändiga förrådets tröskel (garageport).

Otätheterna medför en ökad risk för att fukt tränger in bakom fasaden vilket i sin tur kan orsaka fuktskador.

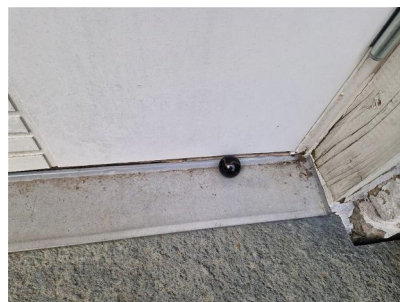
Tröskelbleck på groventréns ytterdörr lutar fel. Vidare är dörrar i behov av målning/underhåll.

Eftersom tröskelblecken lutar åt fel håll finns risk att vatten rinner in i väggen vilket i sin tur kan leda till fuktskador i väggkonstruktionen.

Dörrar där målningsbehov finns riskerar att få fukt- och rötskador på grund av sämre vattenavvisande förmåga. För att öka livslängden på dörr rekommenderas målning och underhåll.

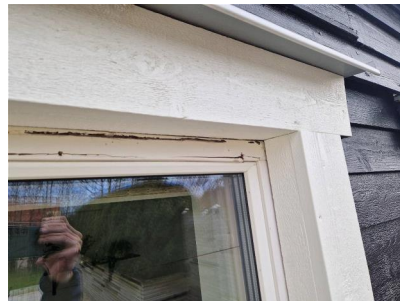
Fönster är i visst behov av målning/underhåll.

För att öka livslängden på fönster rekommenderas målning och underhåll.

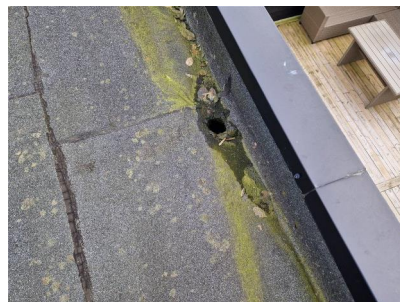
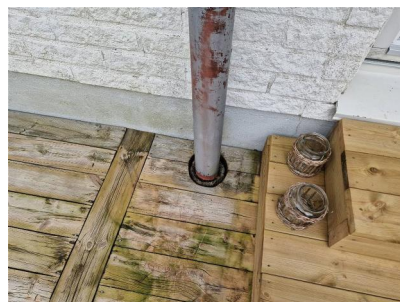
Inbyggda hängrännor och stuprör.

Eftersom vatten från taket delvis avleds med inbyggda hängrännor/invändiga stuprör finns en ökad risk för fuktskador i omkringliggande konstruktioner. Vanliga orsaker till fuktskador är läckage i skarvar på hängrännor och stuprör eller igensatta takbrunnar.

Vidare noteras att lövsilar lokalt saknas samt att fals på stuprör är vänd mot fasad.

När det saknas lövsilar så finns det risk att det blir stopp i dagvattenledningen. För att hindra stopp i dagvattenledningar rekommenderas komplettering av lövsilar.

Falsen på stuprören kan med fördel vändas ut från fasaden för att lättare se om röret blivit skadat efter vinterns påfrestningar samt för att undvika skador på fasad vid ett eventuellt läckage.

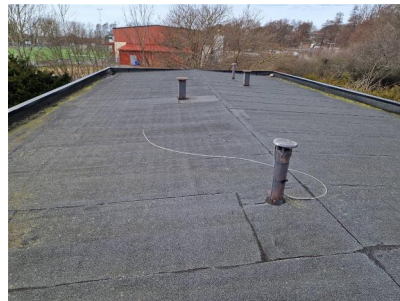
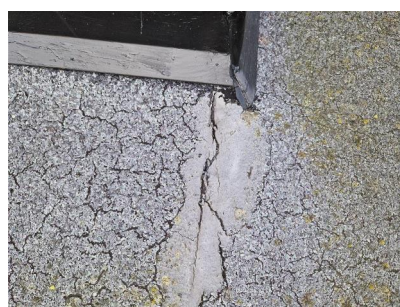
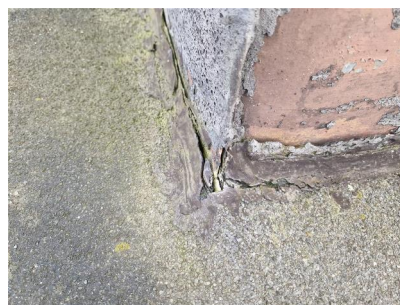
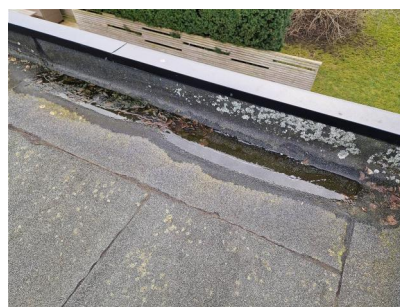
Takpappen som är äldre har blåsor och sprickor samt otätheter kring genomföringar/anslutningar. Vidare noteras en del skräp/växter/stående vatten lokalt.

Noterade brister på takpappen innebär att fuktskyddet har nedsatt funktion, vilket kan leda till fuktskador i underliggande konstruktioner.

Vi rekommenderar att du kontaktar en takläggare för en fördjupad undersökning för att bedöma orsak och omfattning samt åtgärd.

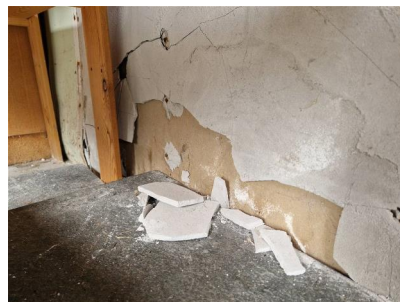
Väggbeklädnad har släppt från underlaget.

Vidare noteras mindre mikrobiell påväxt på vägg samt lokala sprickor i betongplatta. Dessa bedöms inte ha lett till bakomliggande skador.

Då väggar ej gick att kontrollera i sin helhet rekommenderas en kontakt med byggtreprenör för att bedöma orsak och omfattning samt eventuell åtgärd.

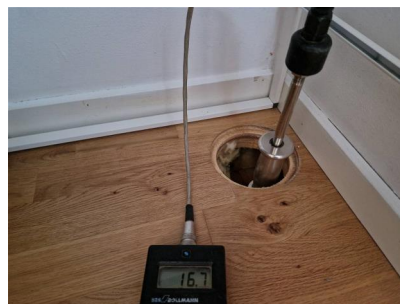
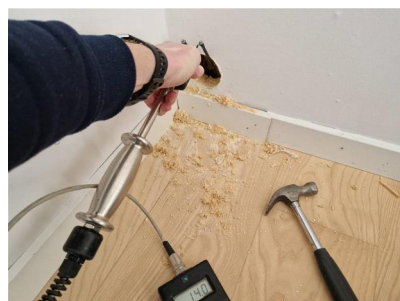
Vid kontroll av konstruktion uppmättes fuktvärden under nivå för mikrobiell tillväxt och normal lukt upplevdes.

Befintliga konstruktioner riskerar att drabbas av fuktskador på grund av naturlig fuktpåverkan. Detta i sin tur kan leda till mikrobiella skador som kan resultera i att mikrobiell lukt sprids till boendemiljön. Om väggsyllarna är tryckimpregnerade kan även en kemisk lukt förekomma.

Det finns risk för mikrobiell tillväxt om den relativa fuktigheten (RF) i den omgivande luften är över 75 %. I furuvirke motsvarar det en fuktkvot (FK) på 17 %.

- Kontroll 1 utfördes via befintligt hål i klädkammare. Fuktkvoten uppmättes till 16,7 % i regel liggandes mot betongplatta.
- Kontroll 2 utfördes via provhål i vardagsrummets yttervägg. Fuktkvoten uppmättes till 14,0 % i väggregel.

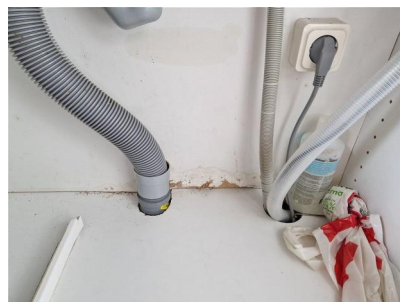
Fuktskydd saknas i diskbänkskåp samt under vitvaror. Vidare noteras att köksblandare är något lös.

Utan fuktskydd är det svårt att upptäcka läckage från rörledningar. Vatten kan då tränga in i omkringliggande konstruktioner och orsaka fuktskador.

Äldre fuktskada noteras i diskbänkskåpets bakvägg som enligt uppgift från fastighetsägare beror på ett tidigare läckage från blandare. Fuktindikering utförd utan avvikelser vid besiktningstillfället.

För att upptäcka eventuella läckage, installera ett fuktskydd.

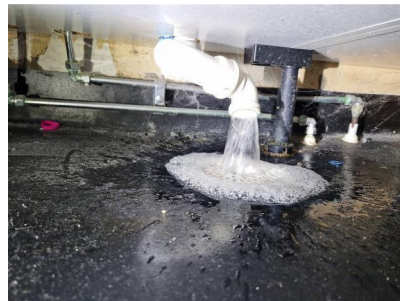
Limmad plastmatta finns på betongplattan där rörgenomföringar noteras nära vägg/ golv. Det noteras även att tömning från tvättmaskin sker en bit över golvbrunn vilket gör att golvet vattenbegjuts nära nämnda rörgenomföringar.

På grund av naturlig fuktpåverkan från mark riskerar plastmattan att släppa från underlaget. Mattan och limmet kan också avge en kemisk lukt som sprids till boendemiljön.

Noterade rörgenomföringar medför risk att tätskiktet inte har kunnat anslutas på ett rätt sätt, vilket kan leda till fuktskador.

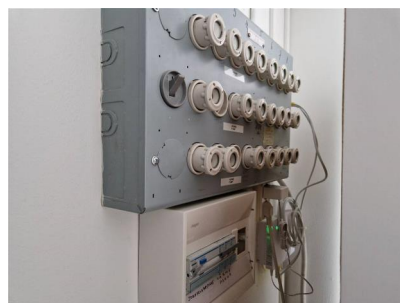
Gruppförteckning över elcentralen saknas.

"Gruppförteckning" är en lista som ska vara placerad vid elcentralen. Den visar vilka säkringar som är anslutna till vilka armaturer, vägguttag och apparater. Den är också till för att underlätta vid felsökning och elarbeten.

Vidare noteras att enstaka säkringshuvar saknas i elcentralen och de rekommenderas att montera i elcentralen.

Kontakta en elektriker för att upprätta en gruppförteckning som placeras i närheten av elcentralen.

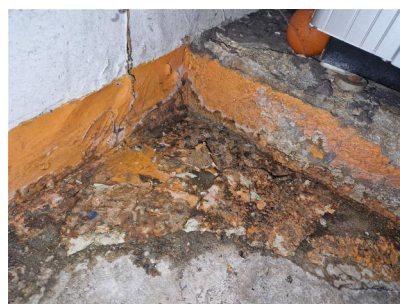
Väggen har mindre lokala fuktskador.

Rör från värmepump med kondensvatten avslutas en bit upp på vägg och släpper vatten i golv/väggvinkel där mindre fuktskada noteras.

Vid utförd fuktindikering på baksida vägg noteras inga avvikande fuktvärden.

Vi rekommenderar en kontakt med byggherren för att bedöma orsak och omfattning. Vidare bör rör förlängas så att eventuellt kondensvatten släpps ut i golvbrunn.

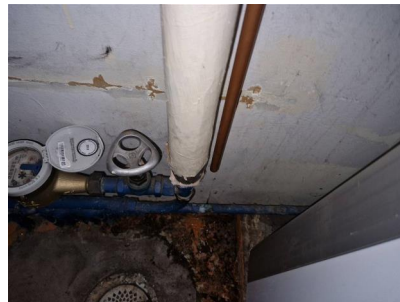
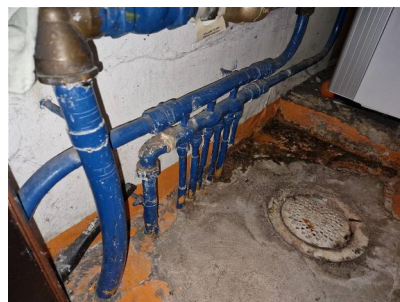
Fördelare saknar vattentät botten.

En fördelare bör ha en vattentät botten och vara försedd med skvallerrör. När det saknas ökar risken för att ett läckage inte upptäcks i tid. Det kan leda till fuktskador i omkringliggande konstruktioner.

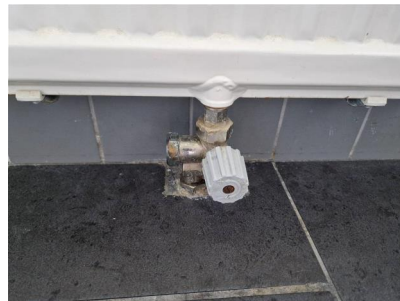
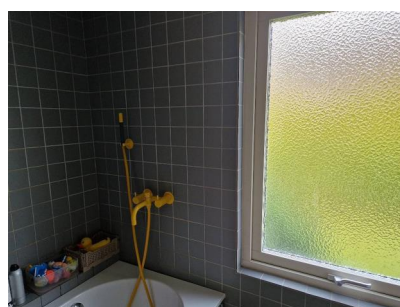
I våtutrymmet som börjar bli äldre finns brister gällande bland annat rörgenomföring i golv, plats för dusch/bad nära fönster samt enstaka bom i klinkerplattor. Vidare noteras att badkarsblandare sitter något löst och det rekommenderas att se över så monteringen är korrekt utförd.

Eftersom funktionen, som innebär att ytskiktet/tätskiktet ska vara vattentätt, kan vara nedsatt finns en ökad risk att vatten tränger igenom ytskiktet/tätskiktet med vattenskador i omkringliggande konstruktioner som följd.

Duschens placering i våtutrymmet utgör en risk för fuktskador i fönster- och väggkonstruktionen. För att minska risken för fuktskador på fönster och väggkonstruktion rekommenderas att man fortsätter skydda fönstret mot vattenbegjutning.

Felet som uppstått är att vidhäftningen mellan klinker och underlag har upphört. Sk "bom/ bomljud". Det kan vid hög punktbelastning medföra att klinker spricker.

Normala fuktvärden indikerades mot klinker/kakel.
