# Besiktningssprotokoll

Anticimex Försäkringsbesiktning i samarbete med Fastighetsbyrån

Fastighetsbeteckning: Kärda 30:3	
Fastighetsadress: Björsgårdsvägen 16	
Postnummer: 331 95	Ort: Värnamo

Besiktningdatum: 2025-04-04	Protokollnummer: 68934936
Temperatur: 4 °C	Väderlek: Halvklart
Tekniker: Tommy Eriksson	
E-post: tommy.eriksson@anticimex.se	
Kontor: Jönköping	
Närvarande: Husägare

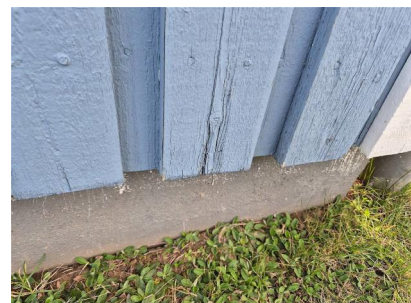
Enstaka panelbrädor har mindre rötskador.  
Fasadpanelen är i behov av målning/underhåll.

Fasadbeklädnad och träkonstruktioner där målningsbehov finns riskerar att få fukt- och rötskador på grund av sämre vattenavvisande förmåga. För att öka livslängden på fasadbeklädnaden rekommenderas målning och underhåll. I samband med ommålning rekommenderas att de rötskadade panelbrädorna byts ut.

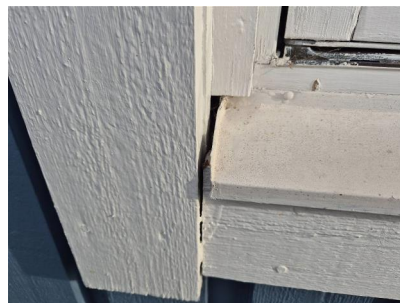
Fönsterbleck är otäta vid infästningar.

Eftersom fönsterblecken är otäta finns risk att vatten rinner in i väggen vilket i sin tur kan leda till fuktskador i väggkonstruktionen.

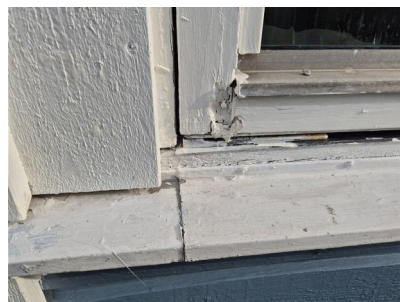
Mindre rötskador finns i fönster.

Dessa bedöms dock inte ha lett till bakomliggande skador.

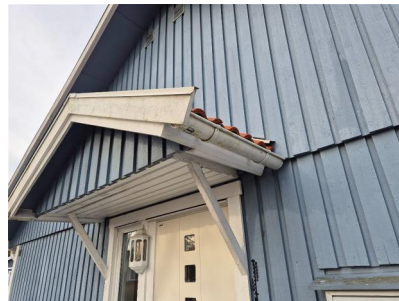
Stuprör saknas. Mindre skada finns på räcke

Eftersom stuprör saknas utsätts fasaden och grunden för ökad fuktbelastning, vilket i sin tur kan leda till fuktskador i bakomliggande konstruktioner.

Montera stuprör.

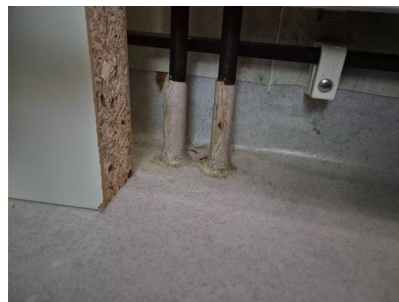
Rör genomföring finns i golvet.

Rör genomföringar i golvet medför en ökad risk för att vatten tränger ner i omkringliggande konstruktioner och orsakar fuktskador. Vid uppbyggnaden av utrymmet var detta tillåtet och utförandet anses därför vara fackmässigt utfört. I dagens branschregler är detta inte längre tillåtet.
