# Besiktningsprotokoll

Anticimex Försäkringsbesiktning i samarbete med Fastighetsbyrån

| Fastighetsadress:<br>Kiselvägen 8 | |

| Besiktningsdatum:<br>2025-03-28 | Protokollnummer:<br>68929148 |

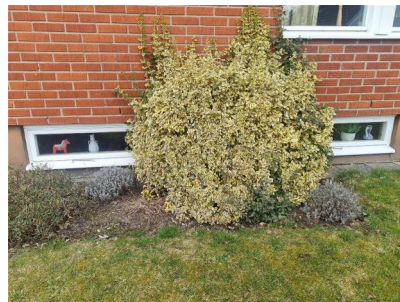
- Växter finns i anslutning till byggnaden.

När det finns rabatter och växter nära byggnaden finns risk att fukt stannar kvar i väggarna. Detta kan i sin tur orsaka invändiga fuktskador. Växternas rötter kan också skada grundmuren och sätta dräneringsledningen ur funktion.

Området närmast huset rekommenderas att vara fritt från växtlighet.

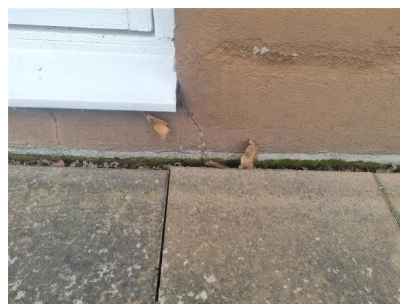
- Sprickor finns i sockel.

Dessa bedöms inte ha lett till bakomliggande skador.

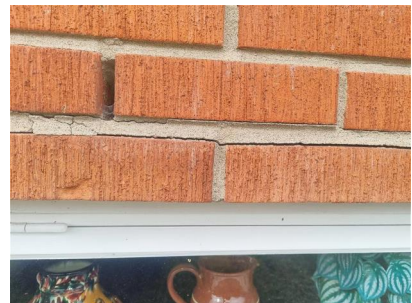
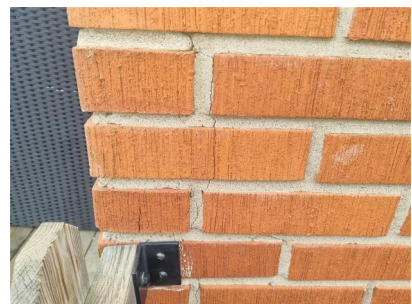
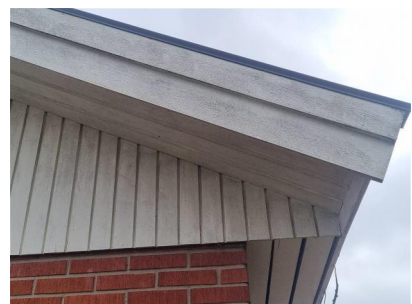
Sprickor förekommer i tegelfasadens fogar och ett mindre underhållsbehov/rengöring föreligger på fasadpanel och vindskidsbrädor.

Bedöms inte ha lett till bakomliggande skador.

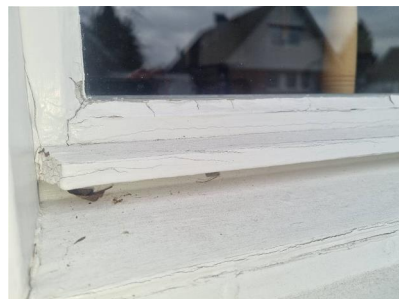
Mindre torrsprickor finns på fönster.

Dessa bedöms inte ha lett till bakomliggande skador.

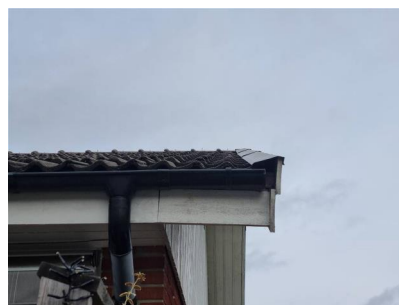
Yttertaket är äldre (från byggnadsåret) och takfotsbrädor lutar på delar som är förlängda.

Takpannor, plåtdetaljer och underlagspapp har enligt vår bedömning en begränsad livslängd. Eftersom husets taktäckning är äldre har det ett minskat motstånd mot vatteninträngning. Detta i sin tur kan leda till fuktskador på träläkt och vidare ner i underliggande konstruktioner.

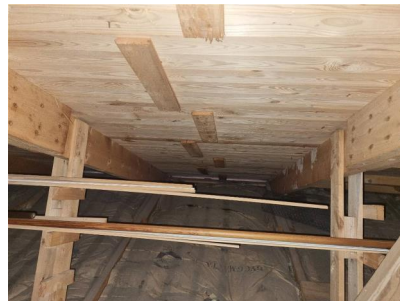
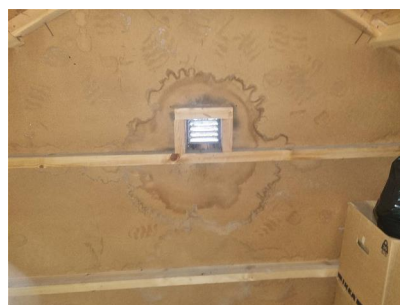
Vid kontroll av vinden uppmättes fuktvärden under kritisk fuktnivå för mikrobiell tillväxt och en normal lukt upplevdes. Notera att vid ventiler på gavelspetsar finns fuktmarkeringar men bedöms som normalt.

Det finns risk för mikrobiell tillväxt om den relativa fuktigheten (RF) i den omgivande luften är över 75 %. I furuvirke motsvarar det en fuktkvot (FK) på 17 %. Fuktkvoten i underlagstak/takbjälkar uppmättes vid besiktningstillfället till ca 12 %. Detta värde varierar dock under året beroende på årstid och utomhusklimat.

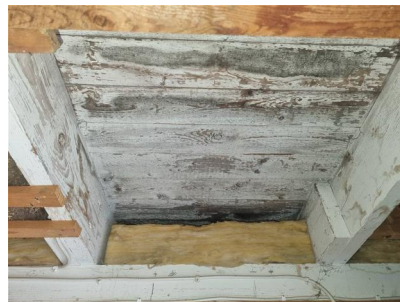
Mikrobiell påväxt finns på underlagstaket.

Detta kan vara ett tecken på att vinden tillförs fukt inifrån garaget. Observera att besiktning av bostadens ventilationssystem inte har ingått i uppdraget.

För att komma tillrätta med detta kan fukttillförseln inifrån garaget behöva minskas. Det kan göras genom att ventilationen i garaget förbättras.

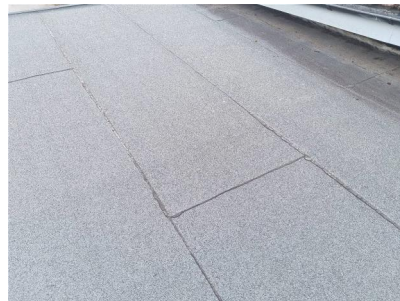
- Takpappen är äldre. Skicket uppfattas dock som gott.

Tätskiktet på ett platt/låglutande tak har enligt vår bedömning en begränsad livslängd. Eftersom takpappen är äldre har det ett minskat motstånd mot vattengenomträngning. Detta i sin tur kan leda till att takkonstruktionen drabbas av fuktskador.

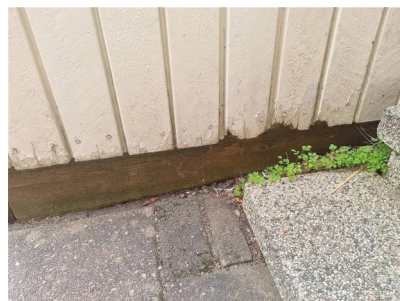
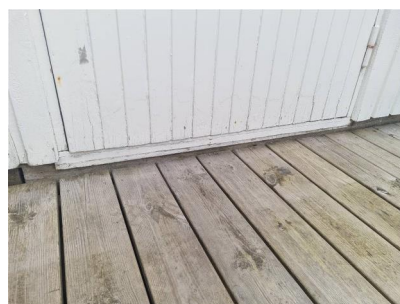
- Fasadpanelen är i behov av målning/underhåll och lokala rötskador finns på ändträ.

Fasadbeklädnad och träkonstruktioner där målningsbehov finns riskerar att få fukt- och rötskador på grund av sämre vattenavvisande förmåga. För att öka livslängden på fasadbeklädnaden rekommenderas målning och underhåll.

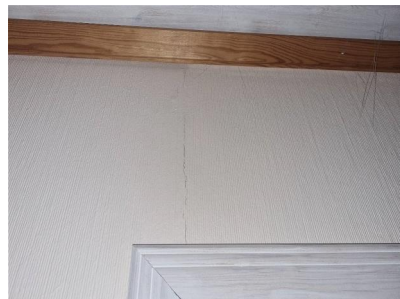
- Tapetsprickor förekommer vid skivskarvar.

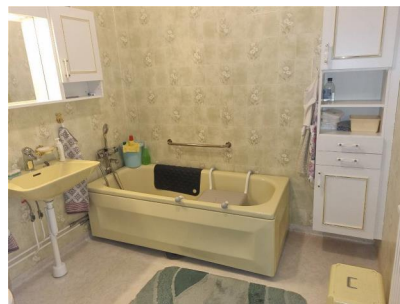
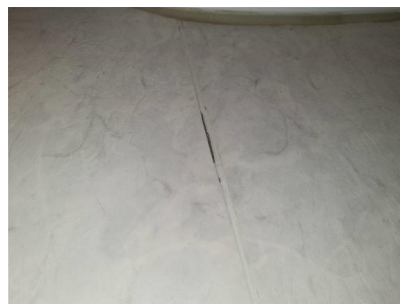
- Våtutrymmet har äldre yt-/tätskikt och lokala otätheter finns vid skarv på golvmattan.

Eftersom funktionen, som innebär att ytskiktet/tätskiktet ska vara vattentätt, kan vara nedsatt finns en ökad risk att vatten tränger igenom ytskiktet/tätskiktet med vattenskador i omkringliggande konstruktioner som följd.

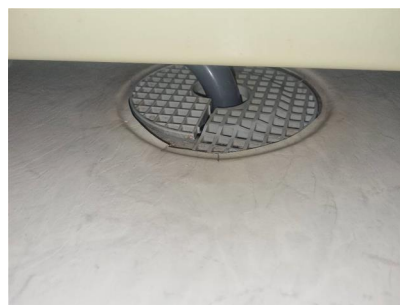
- Klämring i golvbrunn är lös och trasig. Byt golvbrunnen vid framtida renovering.

Den lösa klämringen i golvbrunnen medför att vatten kan tränga ner i omkringliggande konstruktioner med fuktskador som följd. Detta kan i sin tur leda till mikrobiella skador (angrepp av mikroorganismer).

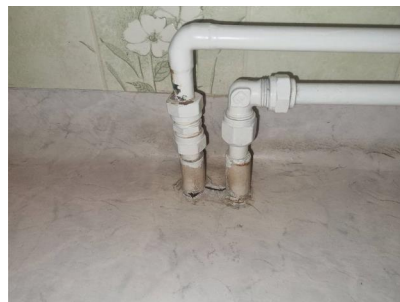
- Rör genomföringar finns i golv och sprickor finns i golv mattan runtom.

Rör genomföringar i golv medför en ökad risk för att vatten tränger ner i omkringliggande konstruktioner och orsakar fuktskador. Vid uppbyggnaden av utrymmet var detta tillåtet och utförandet anses därför vara fackmässigt utfört. I dagens branschregler är detta inte längre tillåtet.

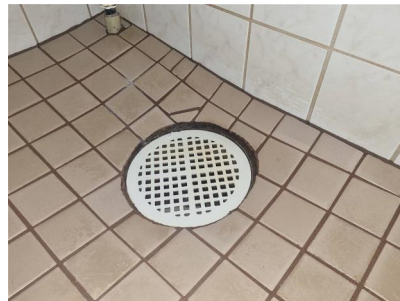
Gjutjärnsbrunnen är rostangripen och utrymmet är äldre. Byt golvbrunnen vid en renovering.

Det finns risk att golvbrunnen rostar sönder med fuktskador som följd.

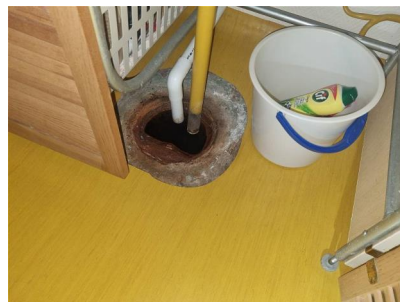
Gjutjärnsbrunnen är rostangripen och golvmatta saknas runt om brunnen. Byt golvbrunnen vid en renovering.

Det finns risk att golvbrunnen rostar sönder med fuktskador som följd.
