Stekeln 4

Hästskovägen 10

| Uppdragsnummer | R8033 |
| Besiktningsdatum | 2025-04-03 |

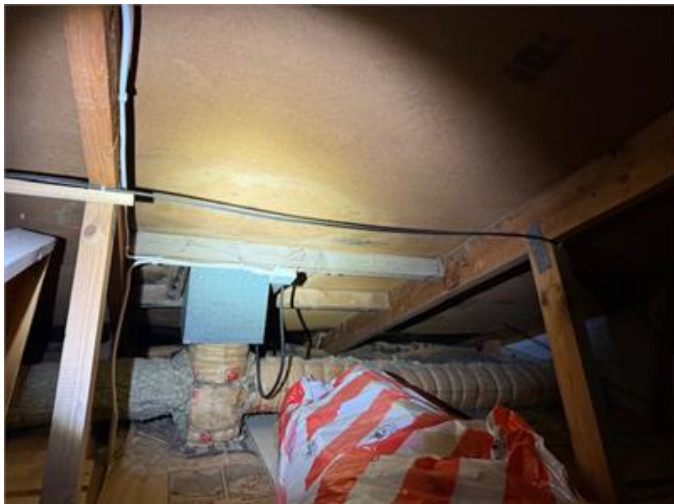
Pos 1

| Besiktningsresultat | | | | | |
|---|---|---|---|---|---|
| Vind | | X | | | Fuktfläckar förekommer på underlagstak av board, vilket är relativt normalt för konstruktionstypen. Takets insida bör regelbundet kontrolleras. Se bild pos 1. |

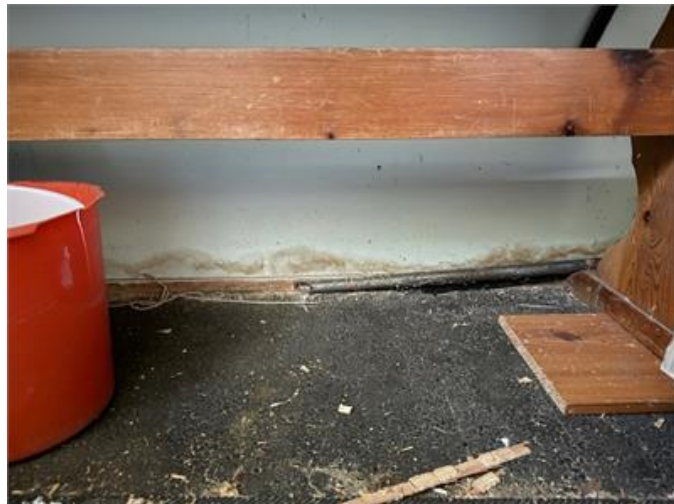
Pos 2

| Besiktningsresultat | | | | | |
|---|---|---|---|---|---|
| Garage invändigt | | X | | | Träregelsyll direkt mot marken och fuktfläckar förekommer på nederkant vägg vilket bör kontrolleras regelbundet för att fastställa om åtgärdsbehov föreligger. Se bild pos 2. Golvbrunn saknas i utrymmet. |

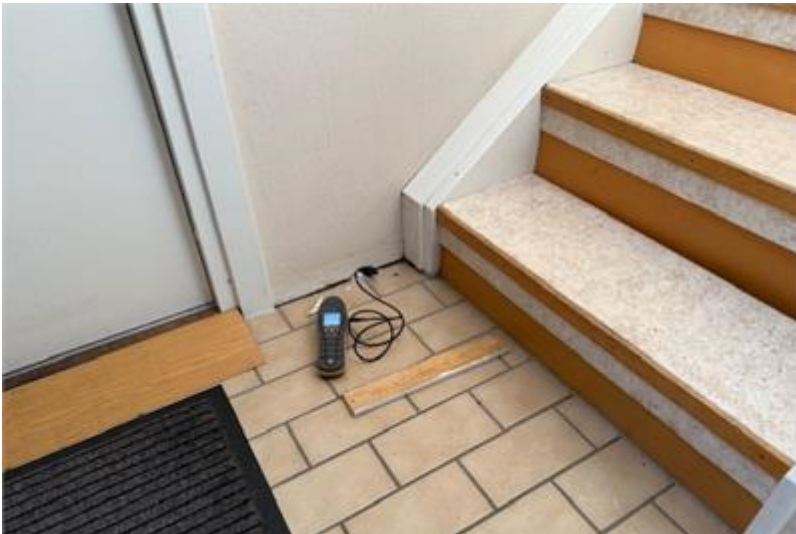
Fuktkvoten i träreglsyll i inner- och yttervägg uppmättes till <10%.  
Det kritiska gränsvärdet för mikrobiell tillväxt brukar anges till ca 15-17% fuktkvot (FK).

Kontroll utfördes i entréhall och sovrúm 1.
