Ytterselö-Östa 4:36

Dalkarlsvägen 11

| Uppdragsnummer | A32303 |
| Besiktningsdatum | 2025-04-04 |

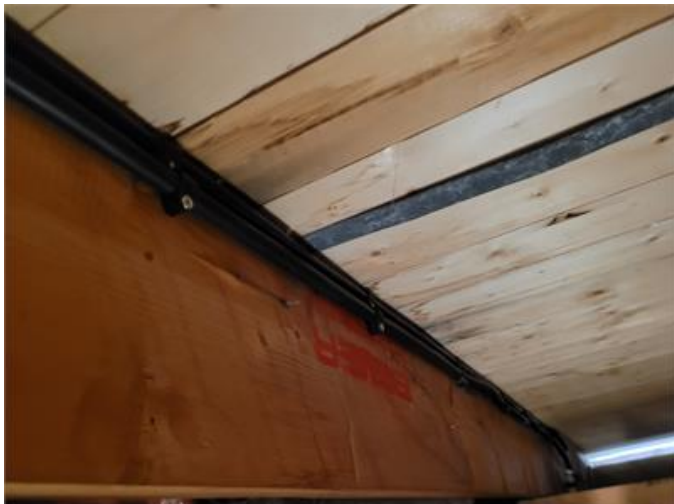
| Besiktningsresultat | | | | | |
|---|---|---|---|---|---|
| Vind | | X | | | Fuktfläckar förekommer på underlagstak invid takgenomföring, vilket bör kontrolleras regelbundet. Se bild. |

Fuktfläckar på underlagstak.

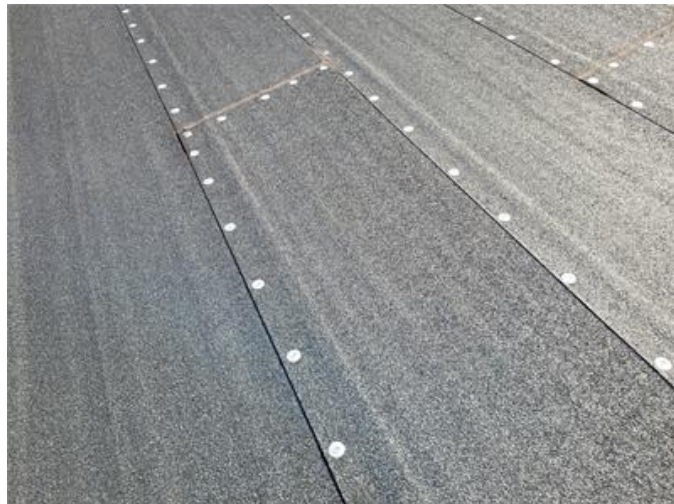
| Besiktningsresultat | | | | | |
|---|---|---|---|---|---|
| Tak | | | X | | Garagetakets papp har synliga genomföringar, kontakt med fackman rekommenderas. Se bild. |

Papp förankrad med skruv.
