Fastighetsbeteckning  
Ljungs-Hälle 1:233  
Adress  
Rosenvägen 27  
45932 Ljungkile

| Uppdragsnummer | P4325 |
| Besiktningsdatum | 2025-04-03 |
| Besiktningsföretag | OBM Besiktning Bohuslän AB |

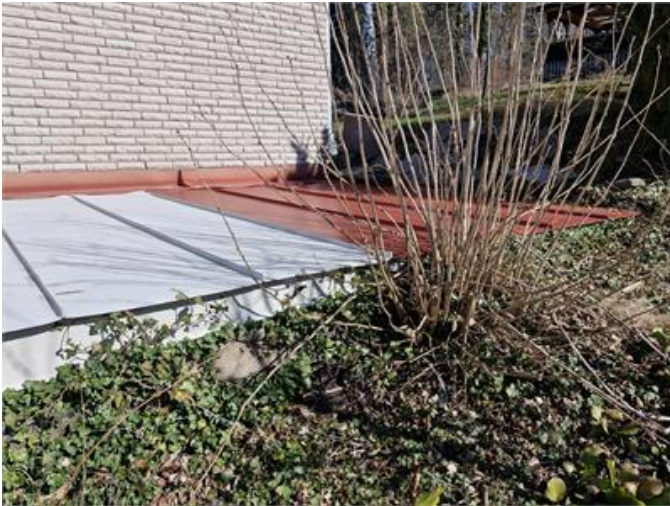
| Besiktningsresultat | | | | | |
|---|---|---|---|---|---|
| Mark | | | X | | Ålder på fuktskydd och dränering oklart, troligen äldre.<br>Marken lutar mot huset.<br>Växter i anslutning till fasad/tak vid tidigare garage.<br>Fuktgenomslag noterades invändigt på grundmurar.<br>Se kommentar/riskanalys. |

Mark, växter i anslutning till hus/tak vid tidigare garage.

När det utvändiga fuktskyddet och dräneringssystemet är äldre finns det risk att det har nedsatt funktion vilket kan orsaka fuktrelaterade skador i byggnaden. De noterade bristerna på insidan av grundmuren indikerar att det utvändiga fuktskyddet och dräneringssystemet har nedsatt funktion och bör åtgärdas. Kontakta markentreprenör för kontroll och åtgärd.

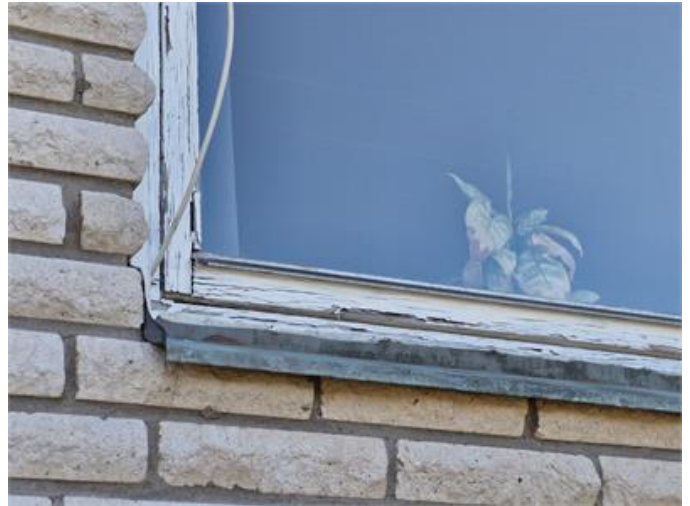
| Besiktningsresultat | | | | | |
|---|---|---|---|---|---|
| Fönster | | | X | | Flera äldre 2-glas fönster i behov av underhåll alt byte, framförallt vardagsrumsfönster väster<br>Sprucket glas i fönster vid tidigare garage. |

Fönster, flera äldre med underhållsbehov alt byte.

Träkonstruktioner där underhåll/målnings behov finns riskerar p.g.a. sämre vattenavvisande förmåga att få fukt- och rötskador. Rötskador försämrar konstruktionens vattenavvisande förmåga och medför risk för fuktskador även i bakomliggande konstruktion.

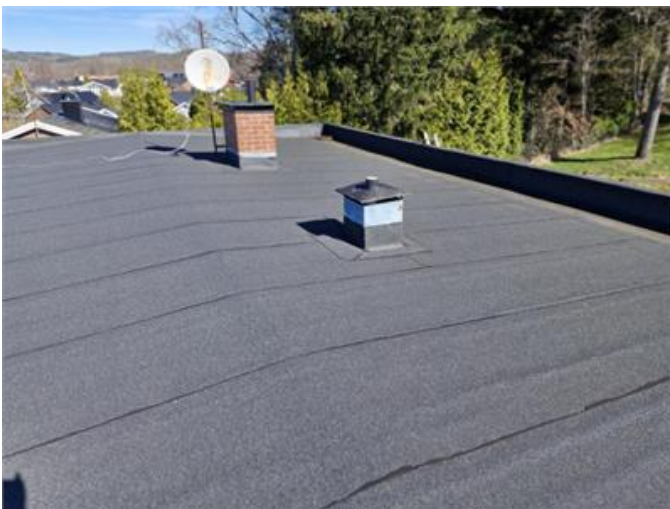
| Besiktningsresultat | | | | | |
|---|---|---|---|---|---|
| Tak | | X | | | Takkonstruktion med taksarg och inbyggda stuprör/brunnar.<br>Rikligt med löv vid brunnar.<br>Se kommentar/riskanalys. |

Tak, översiktsbild.

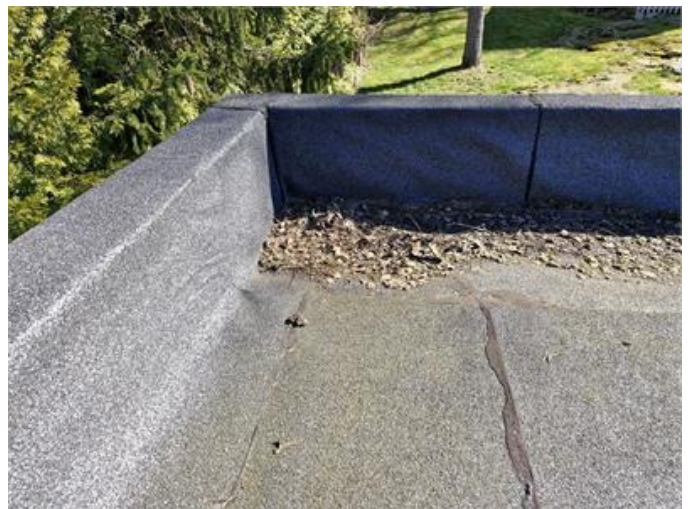
Tak, löv samlas vid inbyggda stuprör.

Inbyggda stuprör utgör en riskkonstruktion, otätheter i anslutningar kan orsaka fuktskador i underliggande konstruktion.

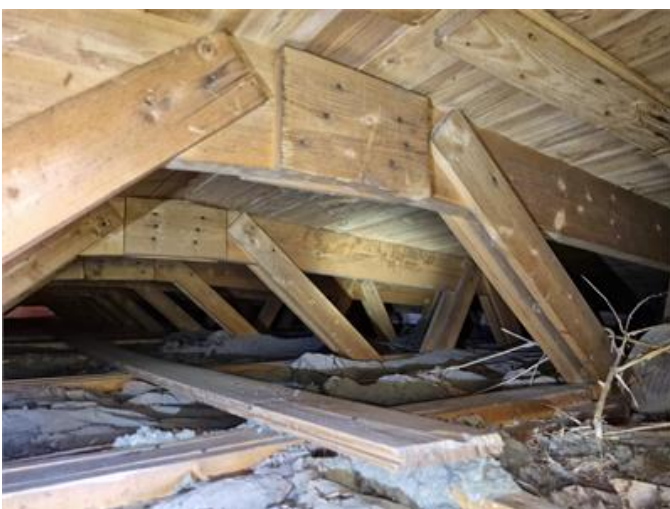
| Besiktningsresultat | | | | | |
|---|---|---|---|---|---|
| | | | | X | Utrymmet enbart besiktat från luckan vid gaveln, mycket trångt. |

Nockvind, översiktsbild från luckan norra gaveln.

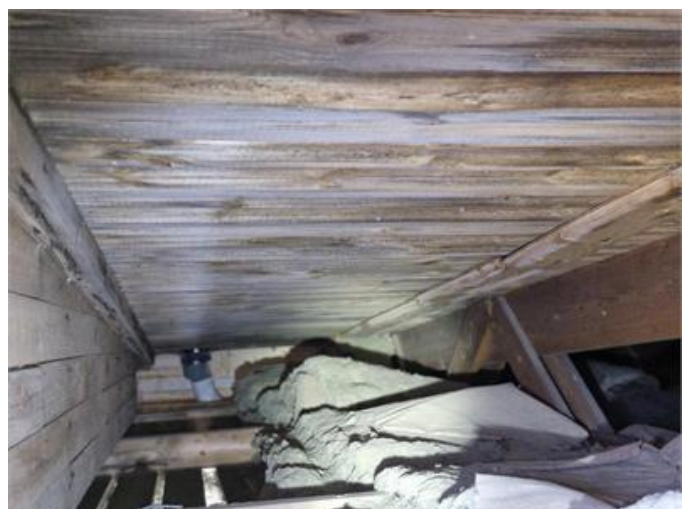
| Besiktningsresultat | | | | | |
|---|---|---|---|---|---|
| Nockvind | | X | | | Missfärgningar/mikrobiell påväxt i underlagstaket, se även "Ventilation"<br>Isoleringen är äldre och har sjunkit ihop. |

Nockvind, mikrobiell missfärgningar i underlagstaket.

Bristfällig ventilation kan hämma en god luftväxling i bostaden men även ge höga fuktbelastningar och mikrobiella skador på känsliga konstruktioner som t.ex. vindsutrymmet/luftspalter och fönster. Generellt rekommenderas friskluftsventiler i sovrum och sällskapsrum och mekanisk frånluft i kontinuerlig drift i våtrum.

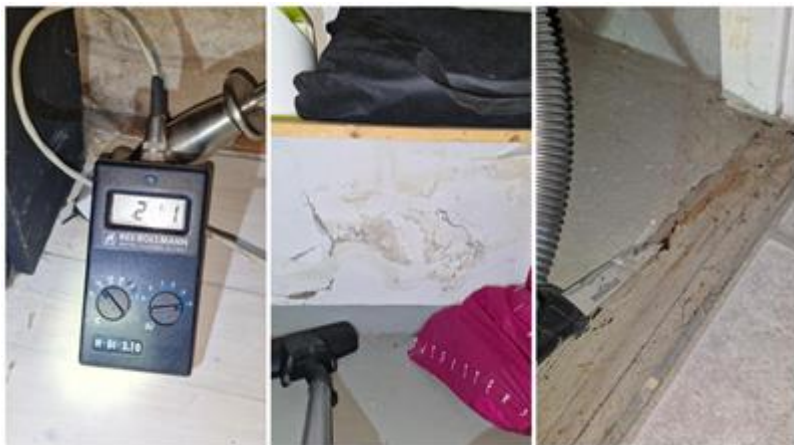
Avvikande mikrobiell lukt upplevdes i utrymmen och i golvkonstruktionen.  
Färgsläpp och mineralutfällningar på grundmur.

Kontroll av konstruktionen gjordes via stickprovsmässig fuktkvotmätning under trösklar samt golvbrädor mot grundmurar i Allrum

Fuktkvoten uppmättes till 21-23% i golv och >28% i ingjuten golvregel vid Förråd.  
Risk för mikrobiell tillväxt föreligger vid en fuktkvot på 17% och rötskador >28%.

För att utreda orsaken av bristerna rekommenderas en fördjupad undersökning, vilket oftast resulterar i ett åtgärdsförslag.

Vanligen rekommenderas säkerställa det utvändiga fuktskyddets funktion samt ersätta riskkonstruktionerna med fuksäker lösning tex klinkers eller undertrycksventilerad golvkonstruktion. Organiskt material eller täta ytskikt bör inte finnas i källaren.
