**Fastighetsuppgifter**

Hjortsberga 4:128

Jönsabovägen 10

| Uppdragsnummer | G32647 |

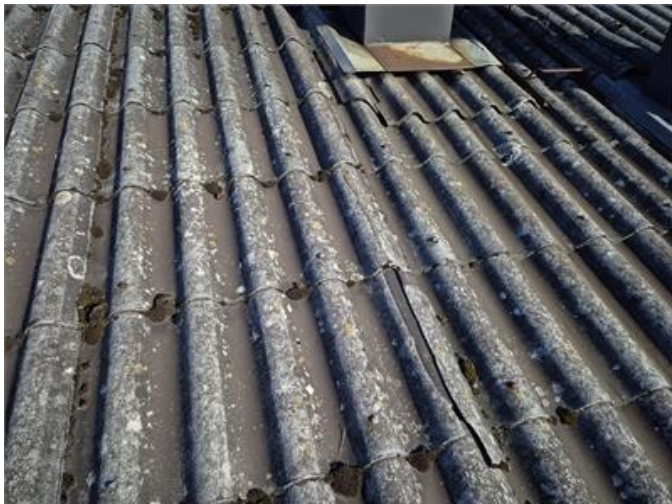
| Besiktningsresultat | | | | | |
|---|---|---|---|---|---|
| Tak | | | X | | Ursprungligt eternittak från 1974. Det förekommer eternitskivor med sprickor och eternit som skiktar. Taket rekommenderas bytas. |

Äldre eternit tak med skador.

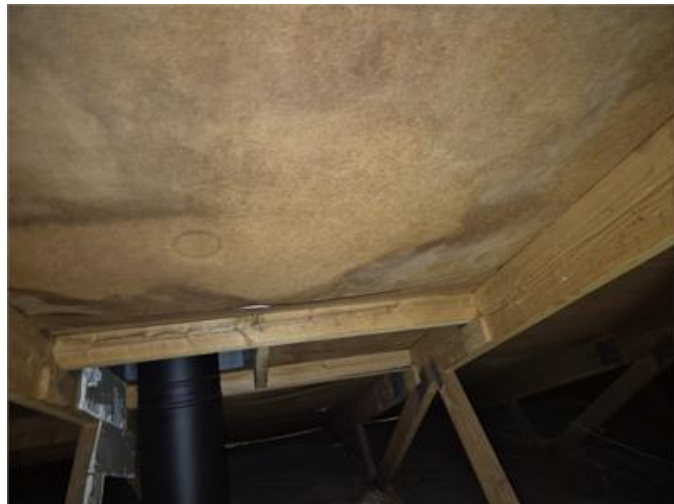
| Besiktningsresultat | | | | | |
|---|---|---|---|---|---|
| Vind | | X | | | Hela vindsutrymmena kunde inte besiktigas då landgångar inte fanns över hela. Det förekommer fuktpåverkad undertak av masonit, se text om tak. |

Fuktpåverkat undertak av masonit.

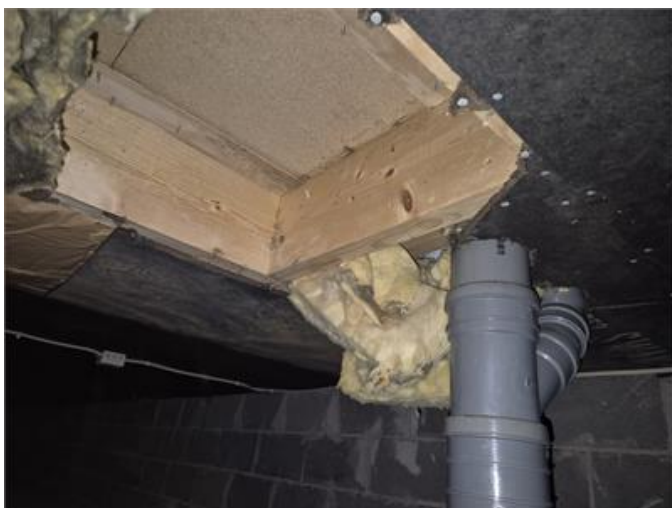
KRYPGRUNDERNA: En krypgrund är en riskkonstruktion med avseende på fukt- och mikrobiella skador. Se även protokollets näst sista sida Pos. 10. Fuktkontroll av konstruktion visade fuktkvoter på 12-15% i bottenbjälklagen. Risk för mikrobiell tillväxt föreligger om fuktkvoten ligger runt 16-17% och däröver. Fuktkvoten i en krypgrund växlar med årstiderna. I normalfallet är fuktbelastningen mot krypgrunden som högst under sommartid (juni-augusti) för att vara lägre under övriga månader över året. Undersida av bottenbjälklagen är klädda med asfaboard som avger lukt samt upplevdes lukt från marken. Risk föreligger att lukter från grunden kan leta sig upp till bomiljön. I ursprungliga krypgrunden noterades att del av isoleringen saknas i bjälklaget intill en golvbrunn där det även noterades spår efter läckage men ingen förhöjd fukt kunde indikeras, det rekommenderas att isoleringen och trossbottenskivor åtgärdas, gäller även runt två frilagda vattenledningar intill grundmur.

Saknas isolering i bottenbjälklag krypgrund.

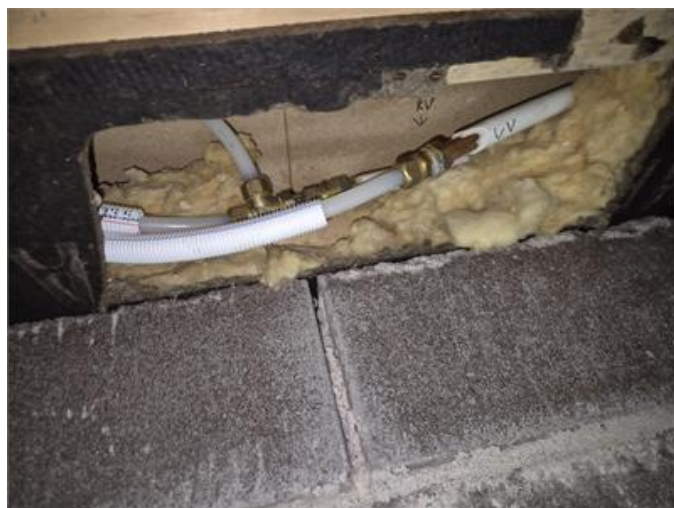
Saknas isolering bottenbjälklag krypgrund.

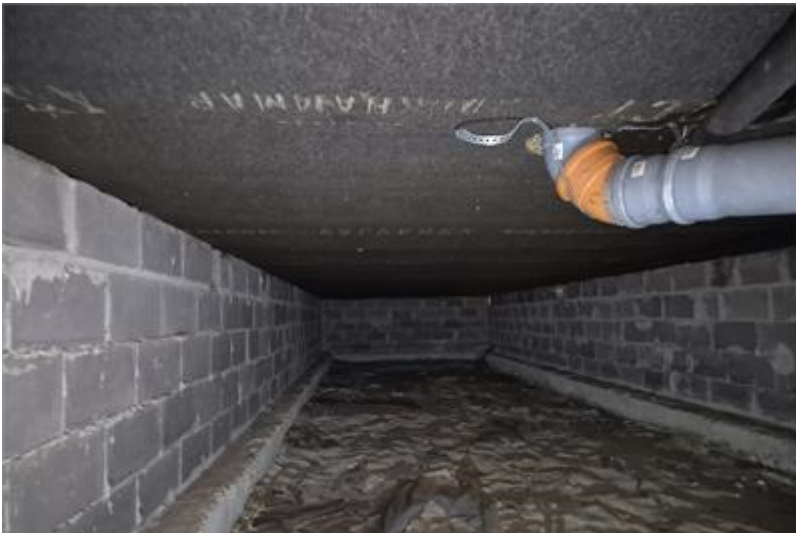
Fuktkontroll av konstruktion visade fuktkvoter på 12-15% i bottenbjälklagen. Risk för mikrobiell tillväxt föreligger om fuktkvoten ligger runt 16-17% och däröver.
