# Besiktningsprotokoll

Anticimex Försäkringsbesiktning i samarbete med Fastighetsbyrån

| Fastighetsadress:<br>Kabyssgatan 6 | |

| Besiktningsdatum:<br>2025-04-04 | Protokollnummer:<br>68932690 |

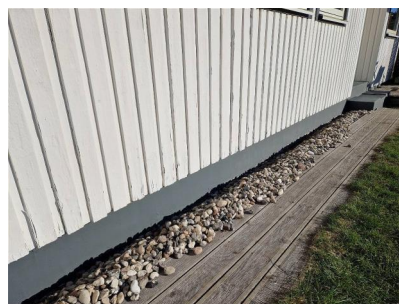
Fasadpanelen och vindskivor är i behov av målning/underhåll.  
Enstaka panelbrädor har mindre rötskador.

Fasadbeklädnad och träkonstruktioner där målningsbehov finns riskerar att få fukt- och rötskador på grund av sämre vattenavvisande förmåga. För att öka livslängden på fasadbeklädnaden rekommenderas målning och underhåll. I samband med ommålning rekommenderas att de rötskadade panelbrädorna byts ut.

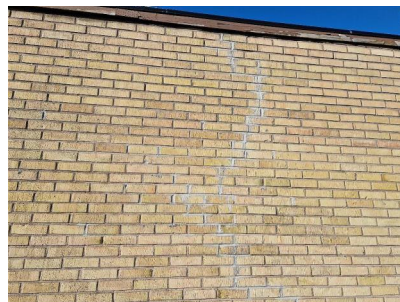
Sprickor finns i tegelfasaden.

Dessa bedöms inte ha lett till bakomliggande skador.

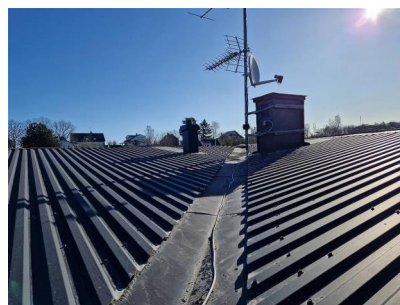
Tak besiktigat från markstege och mark.  
Plåttak har enligt uppgift monterats 2007 av tidigare ägare.

Plåt har monterats mot den tidigare takpappen. Ursprungliga takpappen bedöms äldre.  
Takfotsplåt har mindre rostpåslag.

Takpapp har enligt vår bedömning en begränsad livslängd. Eftersom takpappen är äldre har det ett minskat motstånd mot vattengenomträngning. Detta i sin tur kan leda till att takkonstruktionen drabbas av fuktskador.

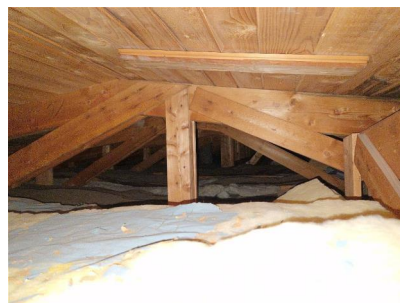
På grund av platsbrist och avsaknad landgång har besiktning endast utförts från vindslucka. Därifrån finns inget att notera.

Vid kontroll av vinden uppmättes fuktvärden under kritisk fuktnivå för mikrobiell tillväxt.

Fuktkvoten i underlagstak/takbjälkar uppmättes till 13%.  
Gränsen för mikrobiell tillväxt föreligger vid 17%.

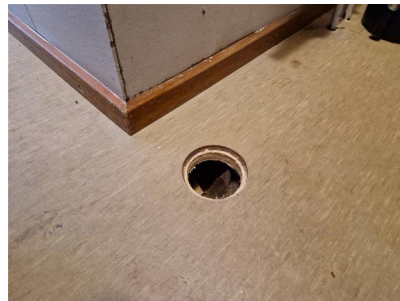
-Via provhål i uppreglat golv i förråd uppmättes fuktkvoten till 11% i golvregel.

Kontroll av konstruktion, se rubrik entréplan/allmänt.

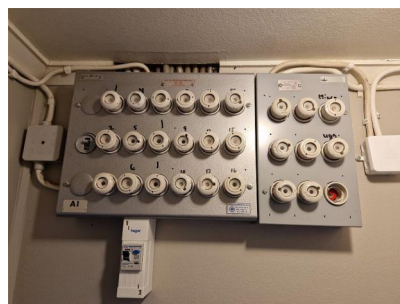
Jordfelsbrytare finns installerad vid el-centralen.  
En säkringshuv och gruppförteckning saknas.

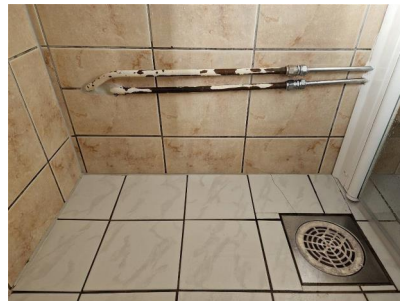
Spricka finns i klinkerplatta i duschzon.  
Rör genomföring finns i vägg i duschzon.  
Rör genomföring finns i golv.

Rör genomföringar i vägg och golv samt spricka i ytskikt medför en ökad risk för att vatten tränger in i omkringliggande konstruktioner och orsakar fuktskador.

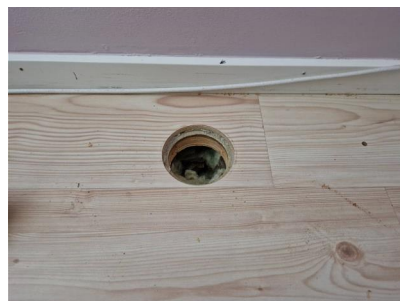
-Via provhål i uppreglat golv i sovrum 2 uppmättes fuktkvoten till 10% i golvregel.

Kontroll av konstruktion, se rubrik entréplan/allmänt.
