# Besiktningsprotokoll

Anticimex Försäkringsbesiktning i samarbete med Fastighetsbyrån

| Fastighetsadress:<br>Bråtåsvägen 12 | |

| Besiktningsdatum:<br>2025-04-04 | Protokollnummer:<br>68945564 |

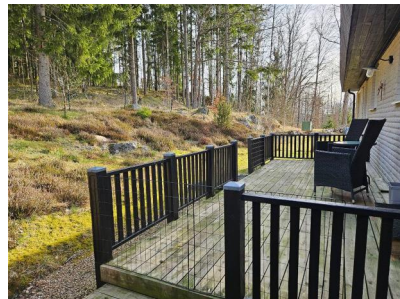
Norrsidan av marken lutar mot huset samt att källarnedgången inte täcks helt av ovanliggande tak.

Detta innebär en ökad fuktbelastning mot grunden vilket i sin tur kan orsaka fuktskador i huset.

För att minska risken för skador bör säkerställa att källarnedgångens dräneringshåls fungerar och rengörs regelbundet för att undvika eventuell stopp.

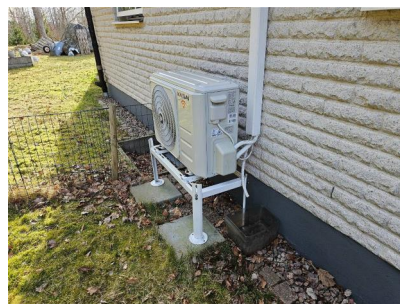
Kondensvatten från luftvärmepumpens utedel leds ner i ett kärl.

Detta medför att kärlet behöver tömmas regelbundet för att undvika en ökad fuktbelastning. Observera att besiktning av byggnadens värmesystem eller värmepumpen inte har ingått i uppdraget.

Vidare noterades att vissa delar av sockeln är i behov av underhåll.

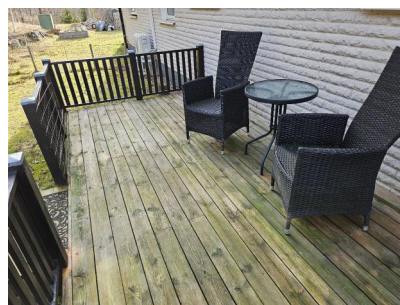
Trall på baksidans altan är i behov av tvätt/underhåll.

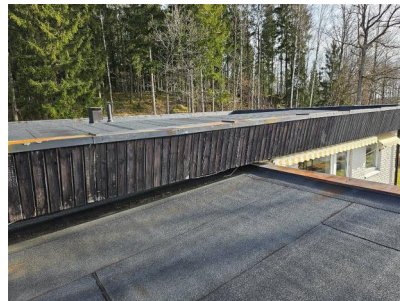
Fasadpanelen på taksargen är i behov av målning/underhåll, var vid vissa brädor har torrsprickor.

Fasadbeklädnad och träkonstruktioner där målningsbehov finns riskerar att få fukt- och rötskador på grund av sämre vattenavvisande förmåga.

För att öka livslängden på fasadbeklädnaden rekommenderas målning och underhåll.

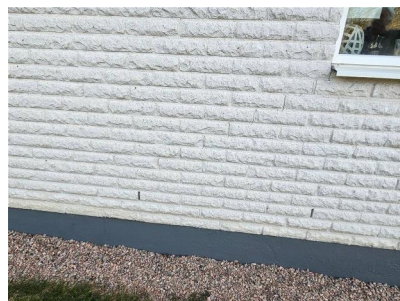
Det finns två lokala/mindre sprickor fasadens fogar. (på norrsidan och västsidan)

Detta bedöms inte ha lett till följdskador, eller bedöms medför någon ökad risk för fuktrelaterade skador då takutsprånget skyddar fasaden.

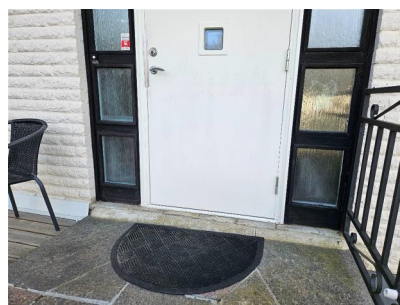
Entrédörren har inget tröskelbleck.

Avsaknad av tröskelbleck medför att det finns risk för att vatten kan rinna in och orsaka fuktskador på tröskel och/eller i kringliggande vägg och bjälklag.

Vidare noterades att altandörren mot söder är i behov av målning/underhåll, för att undvika fuktrelaterade skador på dörr/karm.

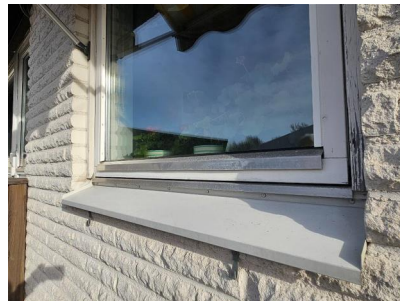
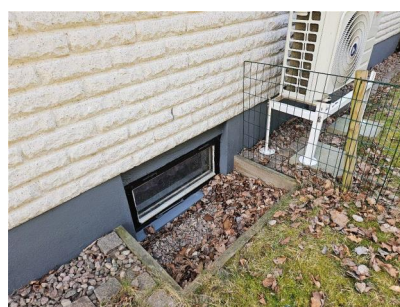
Enstaka fönster har mindre torrsprickor samt att trälisterna som håller markiserna

Fönsterbågar/karmar och trädetaljer där målningsbehov finns riskerar att få fukt- och rötskador på grund av sämre vattenavvisande förmåga.

Källarfönster på norrsidan ligger delvis under intilliggande marknivå, lik s.k. ljusbrunn.

För att öka livslängden på fönster rekommenderas målning och underhåll.

För att undvika att undvika fuktrelaterade skador är det viktigt att mark vid ljusbrunnen hålls rent från skräp och snö och markbeskaffningen framför fönstret är av väl-dränerade material

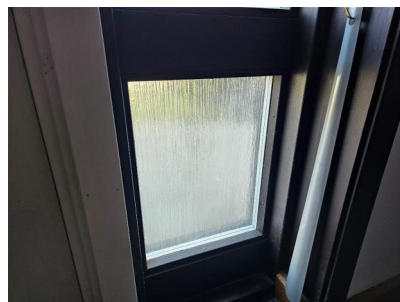
Vidare noterades att isolerglas vid entrédörrens sidoljus är punkterades och har tecken av kondens/missfärgningar mellan glasen.

Detta bedöms dock inte kunna leda till följdskador eller ha någon större påverkan då glasen är mönstrade/insynsskyddande.

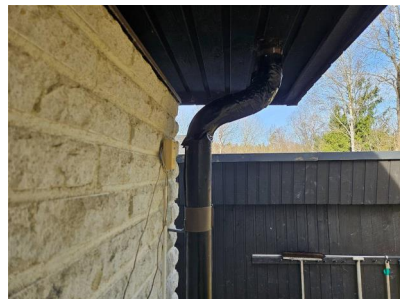
Vissa av husets stuprör är skadade och bör bytas ut, för att undvika läckage och fuktrelaterade skador.

Vidare bör samtliga av stuprörens falsar vändas bort från fasaden för att lättare kunna se om röret blivit skadat efter vinterns påfrestningar samt för att undvika skador på fasad vid ett eventuellt läckage bör falsen vändas ut från fasaden.

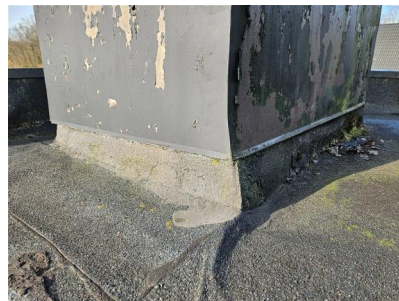
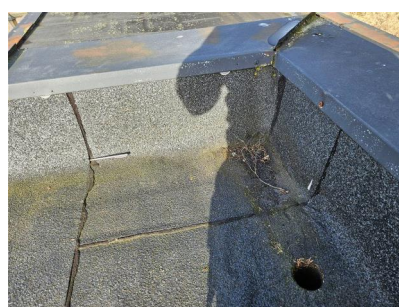
- Den nya pappen/tätskikten är inte uppvikt eller överlapps av skorstenens hus, varpå den äldre pappen som är spröd och ålderskadad är exponerad mellan ny papp och skorstens plåt.
- Vissa av papptakets skarvar är inte välutförda då det finns fickor och otätheter.
- Krönbeslag har rostangrepp och huv vid skorsten har färgsläpp.
- Det förekommer ojämnheter i vid pappen som bedöms orkats av ursprunglig papp som ligger kvar under den nya pappen.
- Den lägre taket lutar inte mot takbrunnen, dock finns breddavlopp.
- Takmassa runt avluftaren är spröd och har spruckit.

Ovannämnda brister medför en ökad risk för att taktäckningen inte håller tätt, vilket kan leda till läckage och fuktrelaterade skador.

För att säkra takets livslängd bör man överväga att kontakta en takläggare för att se över vissa av noteringarna.

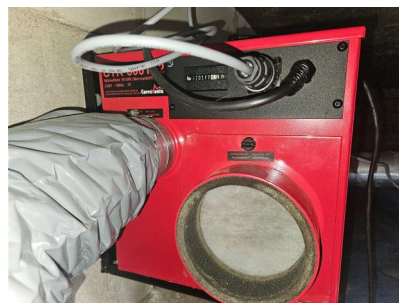
Krypgrunden har installerad krypgrundsavfuktare (adsorptionsavfuktare). Vid fuktmätning i bjälklaget uppgavs fuktkvoten till 13,6%, vilket är under gränsvärdet (17%) för mikrobiell tillväxt.

Vidare noterades att dagvattenrör som löper genom grunden bör försees med plåtband/rörsvep för att undvika att röret brister.

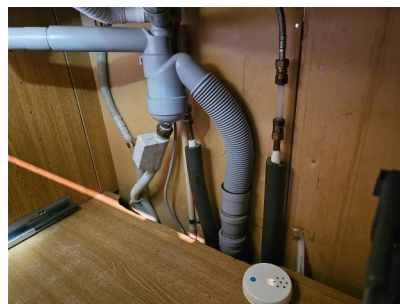
Det finns inget fuktskydd i diskbänkskåp samt att det finns en spinga i golvet framför diskmaskinens fuktskydd bakom sparksockeln.

Utan fungerande fuktskydd är det svårt att upptäcka läckage från rörledningar. Vatten kan då tränga in i omkringliggande konstruktioner och orsaka fuktskador.

För att upptäcka eventuella läckage, installera ett fuktskydd.

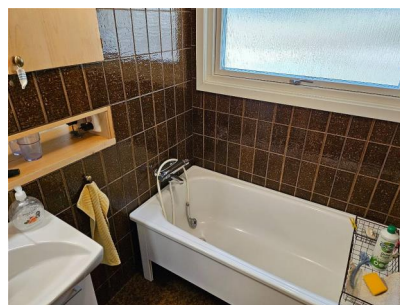
Utrymmet är äldre och bedöms ha upp nått sin tekniska livslängd i kombination av att bl.a. golvfallet är bristfälligt, golvbrunnens klämring är varpå mattans anslutning till brunnen bedöms som otät samt att fönster är placerat i duschzonen  
Vid fuktindikering noterades dock inga avvikelser.

Vidare noterades att det finns ett eluttag som angränsar till duschzonen, vilket innebär risk för personskador om uttaget vattenbegjuts

Kontakta en behörig våtrumsentreprenör för att renovera utrymmet. I samband med detta bör kringliggande konstruktioner kontrolleras efter eventuella följdskador samt att eluttaget tas bort eller flyttas från duschzonen.

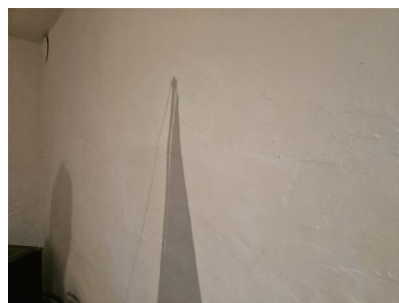
I källarens gästrum och pannrummet noterades lokala puts-/färgsläpp och som målats över samt bomljud i putsen. Vid fuktindikering noterades även lokal fuktgenomslag.

Detta är ett tecken på att källarens utvändiga fuktskydd inte längre fungerar tillfredsställande.

För att åtgärda detta måste källarens utvändiga fuktskydd förbättras. Läs Anticimex faktablad om källare för tips och råd.

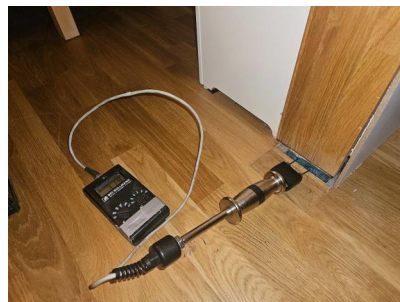
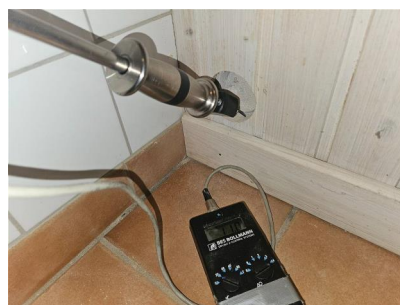
Vid kontroll av källarens påbyggda golv och väggkonstruktioner utfördes provhåltagningar i de utreglade väggkonstruktioner som finns i allrum/gillestuga och i badrummet. Genom provhålet i allrum/gillestuga noterades att väggen byggts med gipsskivor på stående väggreglar utan syll, samt att ingen avvikande lukt påträffades.

Vid luktkontroll längs med golvväggvinklar, trösklar och trappa noterades ingen avvinkade lukt. Genom de spring som finns i golvkonstruktionen noterades att betongplattan har upphöjd klack/kantförstärkning längs med väggarna som omger rummet och ligger ca 1–2 cm under golvet ytskikt. Vid springa intill mellanvägg som är noterades att golvkonstruktionen byggts med flytande golvkonstruktion av platanmatta, cellplastskivor och parkettgolv. Vid fuktmätning i regel som går vidare ner under golvet uppgavs fuktkvoten till 11,9%, vilket är under gränsvärdet för mikrobiell tillväxt.

Genom provhål som togs upp i träpanelen i badrummet noterades att panelen monterats direkt mot den oputsade grundmuren av lättbetong med endast en tunnare läkt som distans mellan panel och grundmuren. Vid fuktmätning i panelen uppgavs fuktkvoten till 11%.

Flytande golvkonstruktion, eventuella väggsyallar/träreglar och utreglade väggkonstruktioner riskerar att drabbas av fuktskador på grund av naturlig fuktpåverkan. Fuktvandring kan ske från marken genom betongen/grundmuren till organiskt material genom så kallad kapillärsugning och diffusion, vilket kan leda till skador med lukt av mikrobiell karaktär.

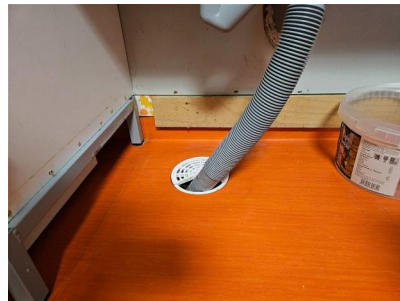
Plastmatten är äldre har börjat släppa från underlaget samt att underlaget runt golvbrunnen har rest sig, vilket skulle kunna ha orsakats av att golvbrunnen rostar.

Vid källare och oisolerade betongplattor bör man undvika limmade plastmattor och täta material/ytskikt. Sett till att mellanväggen mot badrummet är byggd med regler och skivmaterial för dock någong typ av tätskikt eller fuktskydd finnas som skyddar mellanväggen.

Se till att plastmattan och eventuella limrester tas bort samt att golvbrunnen byts ut. I samband med renovering av utrymmet bör nya ytskikt/tätskikt anpassas efter naturlig fuktvandring och den reglade mellanväggen.

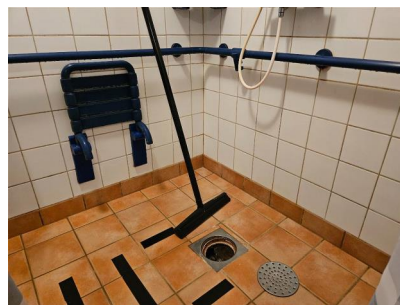
Badrummet bedöms som äldre, där brunnen är rostangripen och inte har något anslutet tätskikt, golvfallet har ojämnheter och lågpunkter samt att väggar utanför duschsonen har klätts med träpanel, vars socklar angränsar mot klinkergolvet. Vid fuktindikering noterades dock inga avvikelser.

Sett ovannämnda brister finns risk för fuktrelaterade skador vid mellanväggarna och det påbyggda väggkonstruktionerna och dess golvsocklar.

För att minska risken för fuktrelaterade skador bör man överväga att förse utrymmet med en duschkabin.
