# Besiktningssprotokoll

Anticimex Försäkringsbesiktning i samarbete med Fastighetsbyrån

Fastighetsbeteckning: Viksberg 2:581	
Fastighetsadress: Beckasinvägen 32	
Postnummer: 15254	Ort: Södertälje

Besiktningdatum: 2025-04-04	Protokollnummer: 68943446
Temperatur: 3 °C	Väderlek: Sol
Tekniker: Peter Hilmgård	
E-post: peter.hilmgard@anticimex.se	
Kontor: Stockholm Syd	
Närvarande: Säljarna

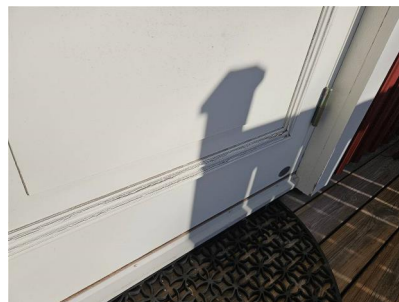
Torrspäckor finns på ytterdörr.

Dessa bedöms inte ha lett till bakomliggande skador.

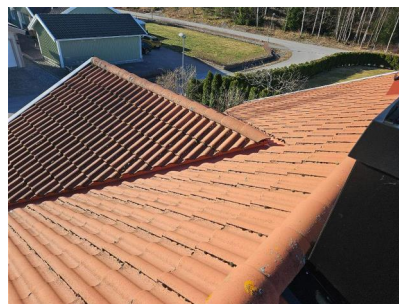
⚠ Mosspåväxt finns på takpannor.

Mossa som växer på taket kan leda till att taktäckningen har ett minskat motstånd mot vatteninträning. Detta i sin tur kan leda till fuktskador på träläkt och takkonstruktionen vilket kan resultera i mikrobiella skador (angrepp av mikroorganismer).

För att öka livslängden på taket rekommenderas att mossan tas bort från takpannorna.

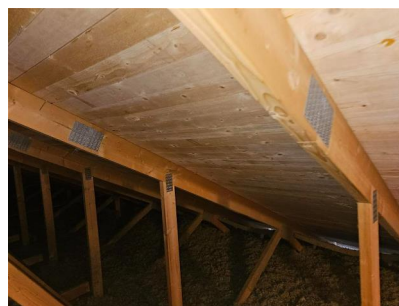
⚠ Vid kontroll av vinden har fuktvärden under kritisk fuktnivå för mikrobiell tillväxt uppmätts, dock finns mikrobiell påväxt på underlagstak.

Fuktkvoten i underlagstak/takbjälkar uppmättes till 11%.

Den upptäckta mikrobiella påväxten på underlagstaket är ett tecken på att vinden har tillförts eller tillförs fukt inifrån bostaden. Observera att besiktning av bostadens ventilationssystem inte har ingått i uppdraget.

För att komma tillrätta med detta kan fukttilförseln inifrån bostaden behöva minskas. Det kan göras genom att ventilationen i bostaden förbättras samt att eventuella otätheter i vindsbjälklaget (tak-/väggvinklar, taklucka med mera) tätas. Läs Anticimex faktablad om ouppvärmade vindsutrymmen för tips och råd.

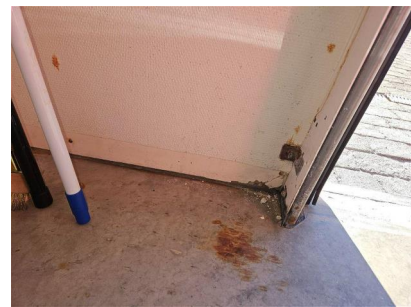
Fuktkontroll av väggssyllar.

Vid kontroll av väggssyllar uppmättes fuktvärden över kritisk fuktnivå för mikrobiell tillväxt

Fuktkvoten uppmättes till 21% i syll. Viss fuktpåverkan noteras på gipskiva ställvis.

Vi rekommenderar en fördjupad undersökning för att bedöma orsak och omfattning.
