# Besiktningsprotokoll

Anticimex Försäkringsbesiktning i samarbete med Fastighetsbyrån

| Fastighetsbeteckning:<br>Renfanan 23 | |
| Fastighetsadress:<br>Klippgatan 32c | |

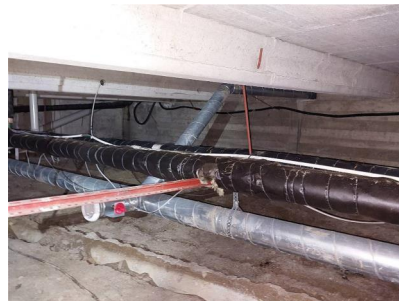
Grunden är gemensam för hela radhuslängan. En fläkt för aktiv undertrycksventilation har installerats i utrymmet. Del av grunden är inte besiktningsbar då det enbart går att se knapphändigt in dit via ventiler i den hjärtevägg som löper genom grunden.

- En krypgrund är en s.k. riskkonstruktion då den delar av året riskerar att utsättas för fuktnivåer som kan leda till mikrobiell tillväxt i utrymmet. Fuktpåverkan i grunden kan medföra avvikande lukt i boendemiljön.
- Vid genomföringen för inkommande vattenledning noterades viss fuktpåverkan på betongbjälklaget vilket kan bero antingen på tillfällig kondens eller droppläckage från ledningsrör.

Tillväxt av mikroorganismer kan ske vid en relativ luftfuktighet (RF) om 75 % vilket motsvarar fuktkvoten (FK) 17 % i trämaterial. FK uppmättes i en träläkt i grunden till 14 %.

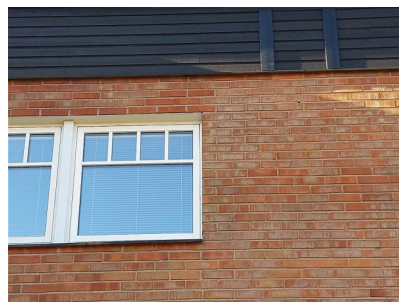
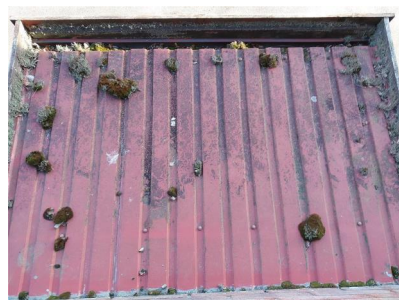
- Lös tegelfog noterades lokalt.
- Mossa har ansamlats på entrédörrens skärmtak, även där taket ansluter mot fasadstenarna.
- Mineralutfällningar förekommer nedtill på fasadstenarna.

Underhållsbehov innebär risk för fuktrinträngning mot bakomliggande konstruktion.

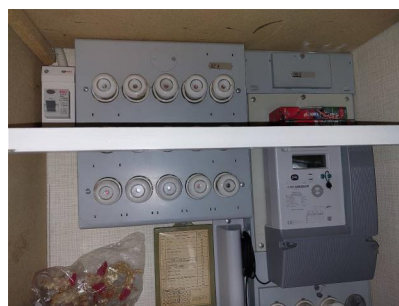
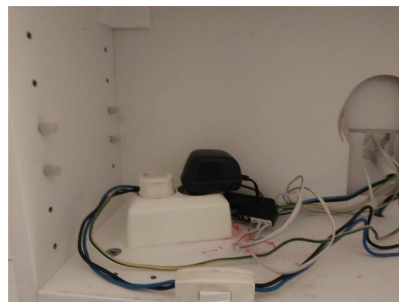
- I våtrummet på övre plan finns en ej fackmässig inkoppling i badrumsskåpet.

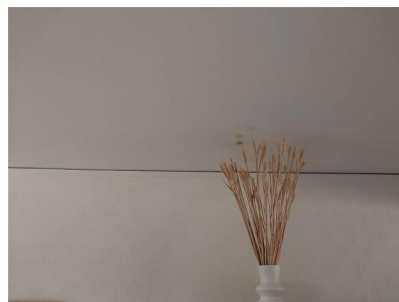
- Missfärgningar efter stearinljus finns på ett par ställen på innertaket.

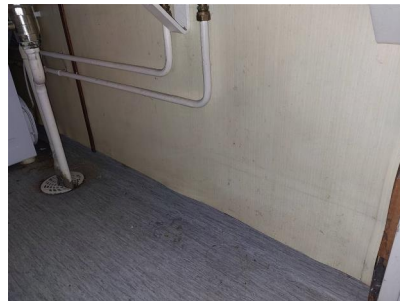
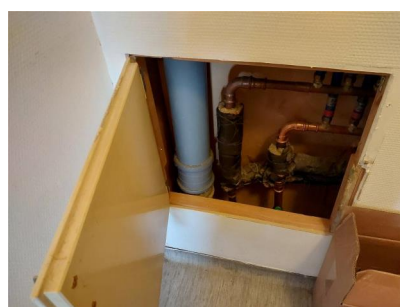
- Ålderstiget våtrum.
- Väggmattan har otätheter.
- Golvbrunnen är av gjutjärn och har rostangrepp.
- Rörledningar är placerade i vägg, utan underliggande tätskikt.

När våtrum är utförda enligt äldre standard och dessutom försämras med tiden föreligger risk för fuktrelaterade skador.

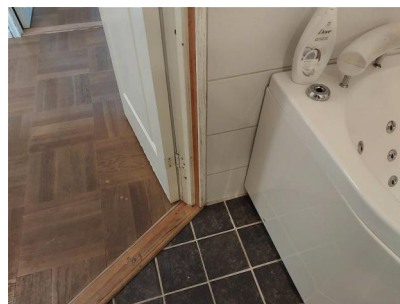
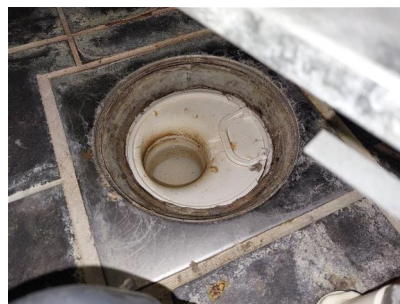
- Tätskikt är ej fixerat med klämring i golvbrunnen.
- Rörgenomföringar finns i golvet.
- Utrymmet är litet till storleken vilket innebär att försiktighet bör iakttas vid vattenbegjutning. Visst färgsläpp förekommer på dörrfodret.

Lämpligt är att även framgent leda vattnet till brunnen via ett rör, antingen från badkar eller duschkabin, samt hålla brunnen ren för att minska risken att vatten tränger upp under tätskiktet.

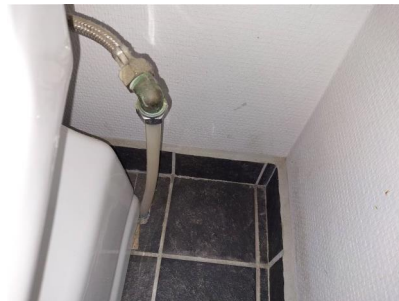
- Ledningsröret i golvet kommer upp nära/inpå WC-stolen.
