# Besiktningsprotokoll

Anticimex Försäkringsbesiktning i samarbete med Fastighetsbyrån

| Fastighetsadress:<br>Byvägen 85 | |

| Besiktningsdatum:<br>2025-04-03 | Protokollnummer:<br>68944547 |

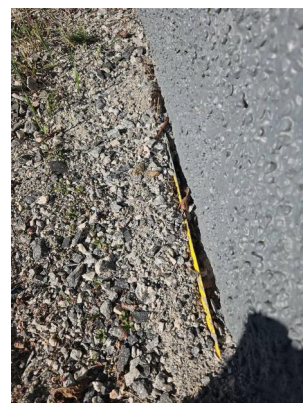
Utvändigt fuktskydd ligger lokalt oskyddat ovan mark.

Risk finns att det utvändiga fuktskyddet skadas och funktionen försämras.

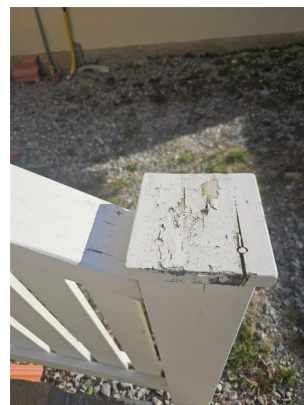
Trappräcke har färgsläpp och torrsprickor.

Balkongräcke och träkonstruktioner där målningsbehov finns riskerar att få fukt- och rötskador på grund av sämre vattenavvisande förmåga.

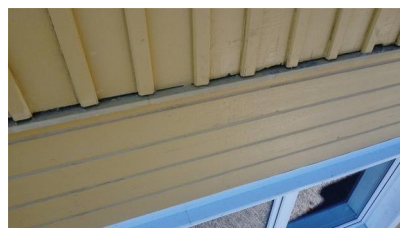
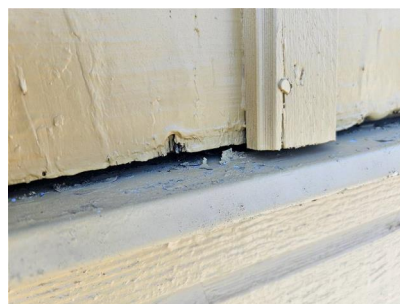
Noterar att panelen ovan midjeplåtar stor nära plåten och några panelbrädor har mindre rötskador i nederkant som är övermålade.

När fasaden avslutas mot plåten är det en risk ur fuktsynpunkt. Risk finns att träfasaden ändträ vid nederbörd fuktas upp, med fuktrelaterade/rötskador som följd.

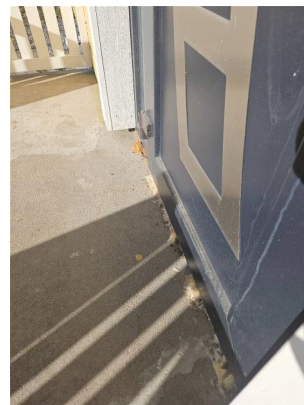
Tröskelbleck saknas under dörrar.

Avsaknad av tröskelbleck medför att det finns risk för att vatten kan rinna in och orsaka fuktskador på tröskel och/eller i kringliggande vägg och bjälklag.

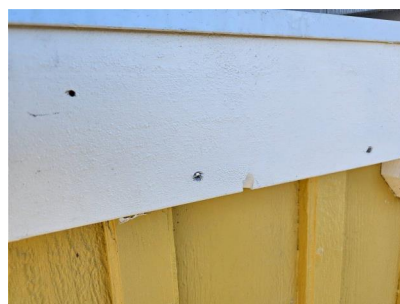
Noterar att droppnåsan har för lite överhäng ut mot fasaden.

Eftersom droppnåsa har för lite utstick finns risk att vatten rinner in i väggen vilket i sin tur kan leda till fuktskador i väggkonstruktionen.

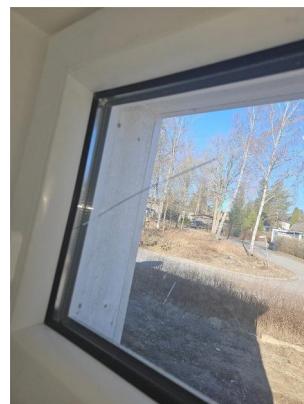
Ett isolerglas i köket på entréplan är punkterad.

Isolerglas som är punkterade tyder på att tätningen mellan rutorna är bristfälliga.

Kontakta glasmästare för åtgärdsförslag och bedömning av omfattningen av ett eventuellt fönsterbyte.

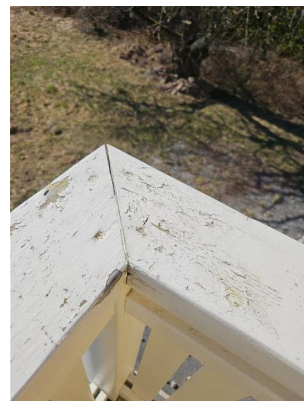
Balkongräcke har färgsläpp och torrsprickor.

Balkongräcke och träkonstruktioner där målningsbehov finns riskerar att få fukt- och rötskador på grund av sämre vattenavvisande förmåga.

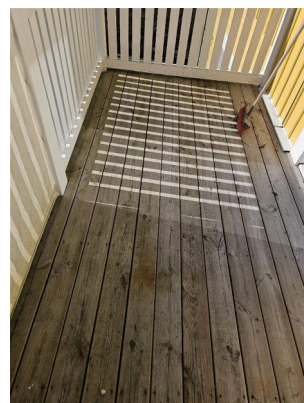
Pappen under trallen gick inte att besiktiga, då trallen döljer pappen.

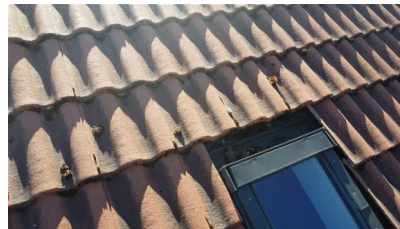
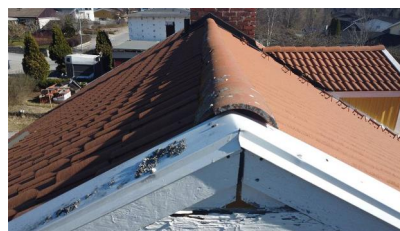
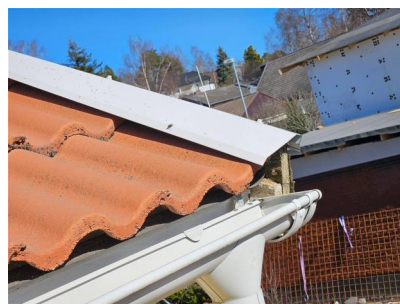
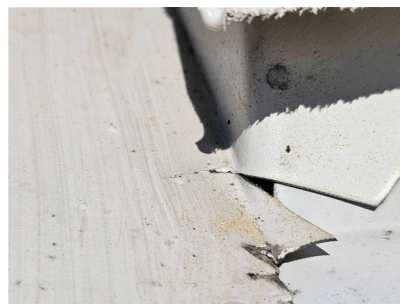
Enstaka takpannor är lösa vid vinkelrännor på taket och noterar att det förekommer några skadade takpannor. Noterar att plåtar har otätheter (burspråk och vindsnivplåt) och en vindskiva har en rötskada i nederkant samt är ommålad i ändträ. Takfotsplåtar saknas. Noterar att anslutningen ovan takfönster är bristfällig. Murstocken har sprickor och otätheter.

Brister i taktäckningen kan leda till att regn- eller smältvatten tränger ner i underliggande takkonstruktion och orsakar fuktskador.

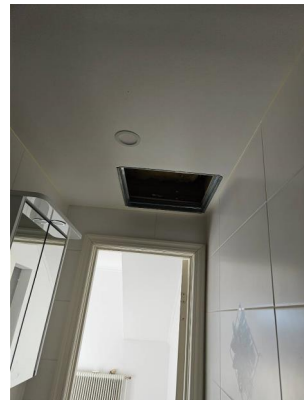
Vindsutrymmet kunde inte besiktas då det saknas en vindsstege.

Vindslucka är olämpligt placerad (våutrymme)

Risk finns att varm och fuktig luft tränger upp på vinden och kondenserar mot det kalla underlagstaket. Detta ökar risken för mikrobiell tillväxt samt andra fuktrelaterade skador.

Vi rekommenderar en kompletterande besiktning när säker transportväg installerats.

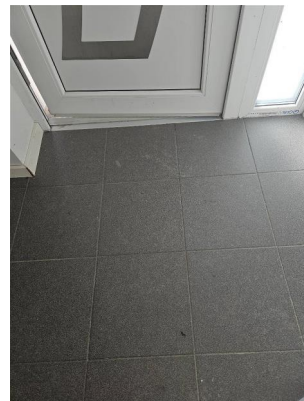
Noterar att plattor släppt från underlaget.

Felet som uppstått är att vidhäftningen mellan klinker och underlag har upphört. Sk "bom/ bomljud"

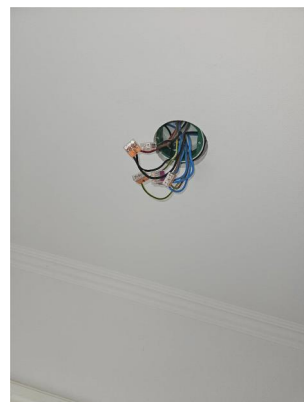
Fördelningsuttag saknar ett doslock.

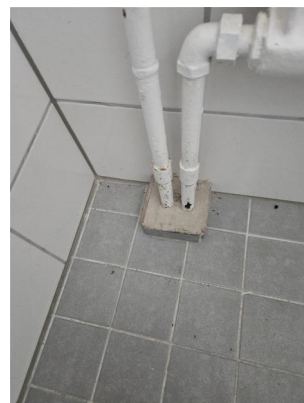
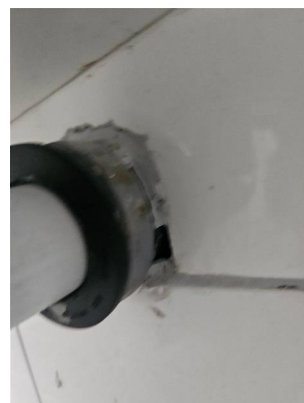
Rör genomföring finns i golv i en uppbyggd klack. Noterar att det saknas rörmanshett till avloppsledning till handfatet och vattenledning till wc-stol. Golvfallet är bristfälligt utanför utrymmet för dusch. Handfatsblandaren sitter lös.

Rör genomföringar i golvet och ovan nämnda brister medför en ökad risk för att vatten tränger ner i omkringliggande konstruktioner och orsakar fuktskador. När rör genomföringar finns i golv samt andra bister som nämns ovan är det inte fackmässigt\* utfört.

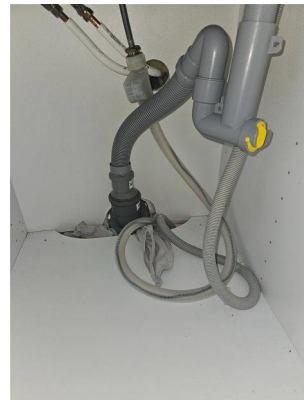
Fuktskydd saknas i diskbänksskåp och noterar att vattenledningar och avloppsslangen till diskmaskinen inte är klamrade ytterligare noterar att köksblandaren saknar vridstopp.

Utan fuktskydd är det svårt att upptäcka läckage från rörledningar. Vatten kan då tränga in i omkringliggande konstruktioner och orsaka fuktskador. När slangar/ ledningar inte är klamrade är detta en risk ur fuktsynpunkt. Risk finns att rörkopplingar lossnar och vatten strömmar ut över golvet, med fuktrelaterade skador som möjlig följd i omkringliggande konstruktioner.

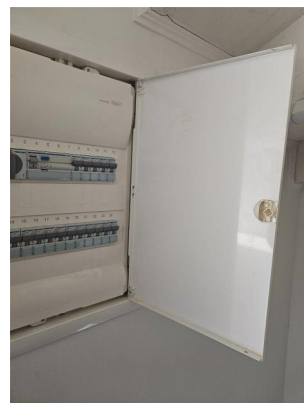
Gruppförteckning över elcentralen saknas.

"Gruppförteckning" är en lista som ska vara placerad vid elcentralen. Den visar vilka säkringar som är anslutna till vilka armaturer, vägguttag och apparater. Den är också till för att underlätta vid felsökning och elarbeten.

Kontakta en elektriker för att upprätta en gruppförteckning som placeras i närheten av elcentralen.

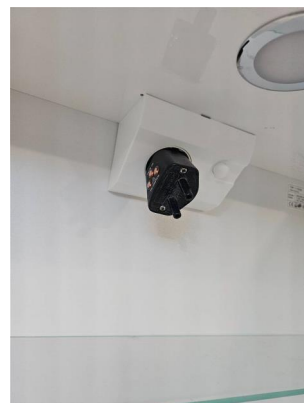
Vid stickprovskontroll av jordade eluttag noterades felkoppling.

Kontakta en elektriker för kontroll och åtgärd.

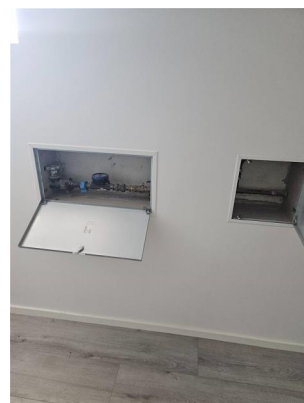
Vattentät botten inuti rörslitsar saknar uppvik mot gipsväggar och det saknas skvallerrör.

En rörslits bör ha en vattentät botten som är uppdragen mot väggar och vara försedd med skvallerrör. När det saknas ökar risken för att ett läckage inte upptäcks i tid. Det kan leda till fuktskador i omkringliggande konstruktioner.

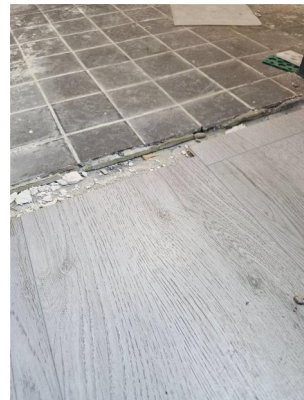
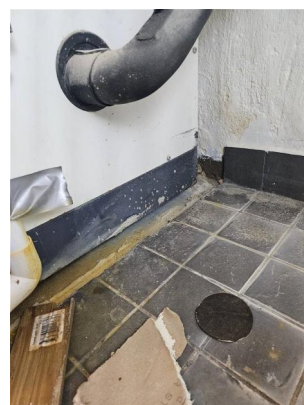
Tröskel saknas. Noterar att tätskikt saknas under bergvärmepump

En avsaknaden av en tröskel och att tätskikt saknas medför risk att vatten tränger in i angränsande konstruktioner och rum vilket i sin tur kan leda till fuktrelaterade skador.

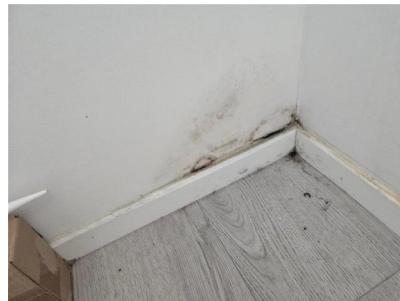
Vid kontroll av konstruktion uppmättes fuktvärden över kritisk nivå för mikrobiell tillväxt och mikrobiell lukt upplevdes. Fuktfäckar noteras i väggarna.

Fuktkvoten uppmättes till 26 % och den relativa fuktigheten uppmättes till 91 % i en temperatur av 10 grader i ett uppborrat hål i väggen.

Risk för mikrobiell tillväxt föreligger om den relativa fuktigheten (RF) i den omgivande luften är över 75% vilket i furuvirke motsvarar en fuktkvot (FK) på 17%.

Konstruktionens uppbyggnad: Gipsskiva, reglar, isolering och grundmursvägg.

För att utreda orsaken till och omfattningen av den mikrobiella lukten och det högt uppmätta fuktvärdet i sovrums 2 och sovrums 3 rekommenderas att en fördjupad undersökning utförs. Det är viktigt att tänka på att denna rekommendation om fördjupad undersökningen gäller hela källaren även om besiktningsteknikern inte upptäckt några brister i ett visst rum eller viss byggnadsdel.

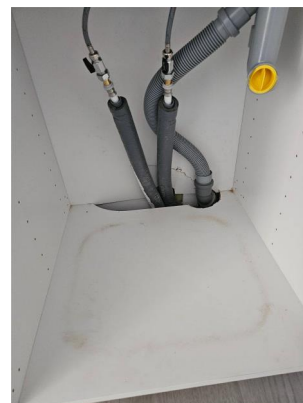
Fuktskydd saknas i diskbänksskåp och noterar att vattenledningar inte är klamrade och köksblandaren saknar vridstopp.

Utan fuktskydd är det svårt att upptäcka läckage från rörledningar. Vatten kan då tränga in i omkringliggande konstruktioner och orsaka fuktskador. När slangar/ ledningar inte är klamrad är detta en risk ur fuksynpunkt. Risk finns att rörkopplingar lossnar och vatten strömmar ut över golvet, med fuktrelaterade skador som möjlig följd i omkringliggande konstruktioner.

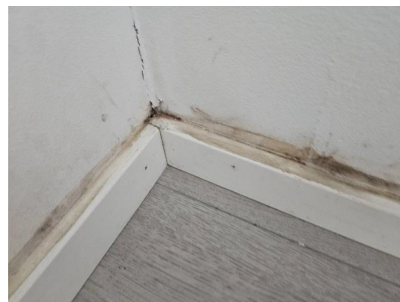
Väggen har fuktfläckar i hörnan bredvid köksskåp.

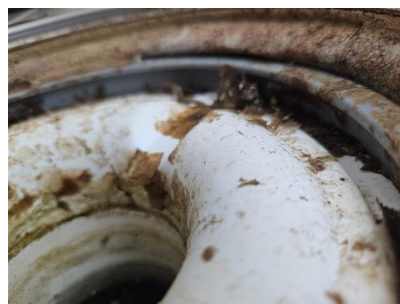
Tätskikt är felmonterat i golvbrunnen, noterar att manschetter veckar ovan klämringen och noterar att rörgenomföring och wc - finns i utrymme för dusch.

När tätskikt är felmonterat i golvbrunnen och övriga brister innebär det risk för fuktskador. Vatten kan tränga ner i omkringliggande konstruktioner med fuktrelaterade skador som följd. När tätskiktet är bristfälligt monterat samt andra bister som nämns ovan är det inte fackmässigt utfört.

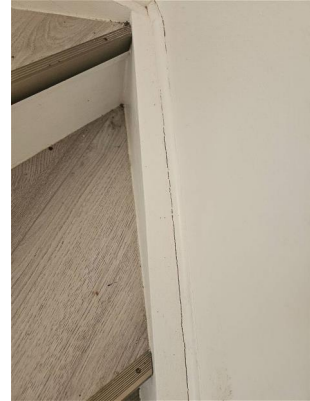
Spricka finns i väggen mellan trappa och vägg.

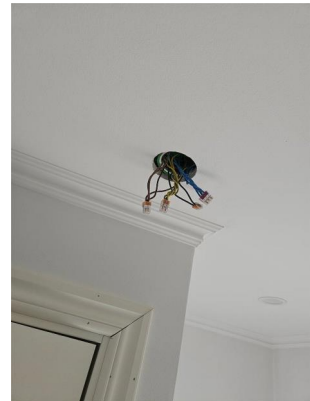
Fördelningsdosan saknar ett doslock.

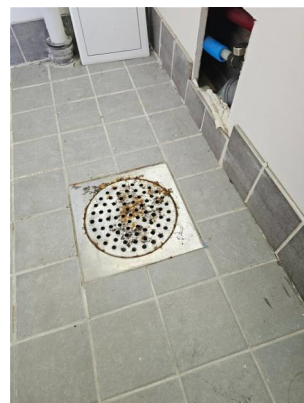
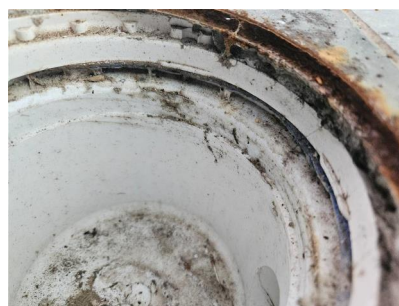
Golvbrunnen och avloppet till tvättmaskin är placerad för nära vägg. Tätskiktet i golvbrunnen är felmonterat (brunnsmanschett sticker ut under klämring) Rörlslits saknar vattentät botten och ett skvallerrör. Avsaknad av en riktigt tröskel med anslutet tätskikt saknas och noterar att golvlutningen mot golvbrunnen är bristfälligt.

När golvbrunnen är placerad för nära vägg samt övriga brister som nämns ovan är det inte fackmässigt\* utfört. Det finns risk att tätskiktet inte har kunnat anslutas på rätt sätt, vilket kan leda till fuktskador. \*Fackmässigt utförande innebär att arbetet ska utföras enligt Boverkets byggregler, gällande branschregler samt monteringsanvisningar för samtliga material.

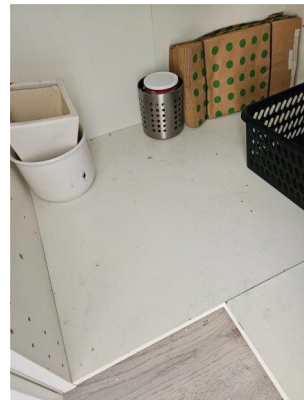
Fuktskydd saknas i diskbänksskåp och under kyl/frys. Köksblandaren sitter lös.

Utan fuktskydd är det svårt att upptäcka läckage från rörledningar. Vatten kan då tränga in i omkringliggande konstruktioner och orsaka fuktskador.

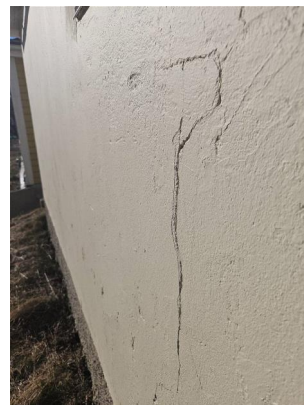
Sprickor finns i fasad/sockel.

Detta kan leda till fukt- och frysskador i konstruktionen.

Sprickorna är på några ställen genomgående.

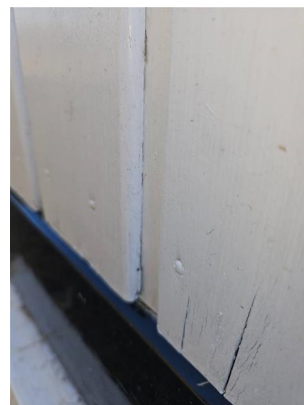
Torrspäckor finns på dörr.

Dessa bedöms inte ha lett till bakomliggande skador.

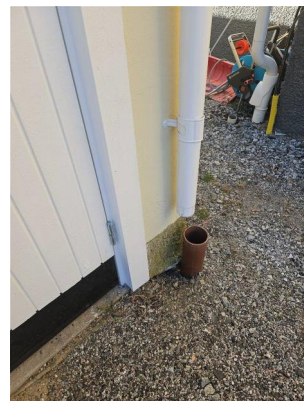
Stuprör är bristfälligt anslutet till markledning.

Stuprör som avslutas intill huset (ovan mark) kan medföra en ökad fuktbelastning på grundmur/sockel som i sin tur kan leda till fuktrelaterade skador.

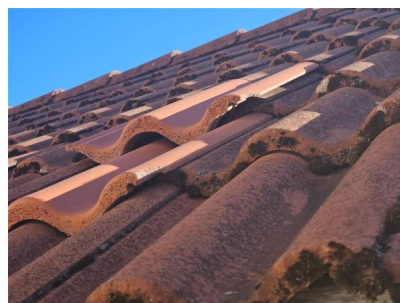
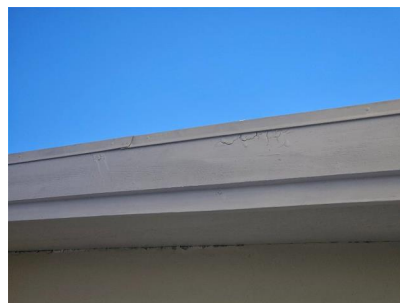
Noterar att några betongpannor ligger lösa på taket. Takfotsplåtar saknas och notar mindre mosspåväxt på taket. Övermålad rötskada noteras på Vindskivor ovan garageport.

Brister i taktäckningen kan leda till att regn- eller smältvatten tränger ner i underliggande takkonstruktion och orsakar fuktskador.

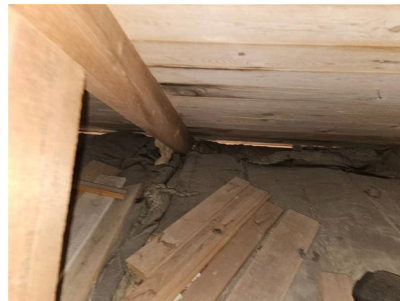
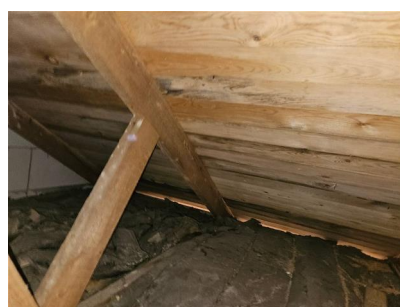
Noterar att underlagstaket har fuktfläckar.

Fuktfläckar kan bero på olika saker, och kan vara ett tecken på en tidigare eller ett pågående läckage.

Vi rekommenderar en fördjupad undersökning för att bedöma orsak och omfattning.

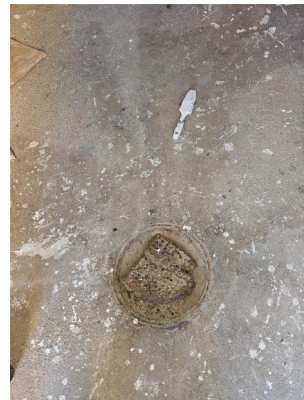
Gjutjärnsbrunnen är rostangripen.

Golvbrunn i pannrum/garage är i dåligt skick.

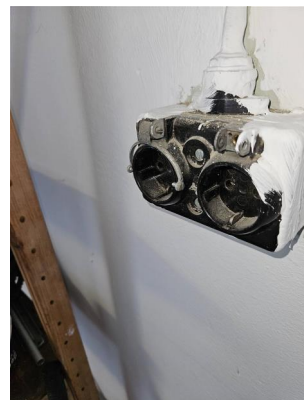
Vägguttag saknar petskydd.

Petskydd i vägguttagen ökar elsäkerheten i hemmet.
