# Besiktningsprotokoll

Anticimex Försäkringsbesiktning i samarbete med Fastighetsbyrån

| Fastighetsadress:<br>Kittelvägen 5 | |

| Besiktningsdatum:<br>2025-04-04 | Protokollnummer:<br>68944186 |

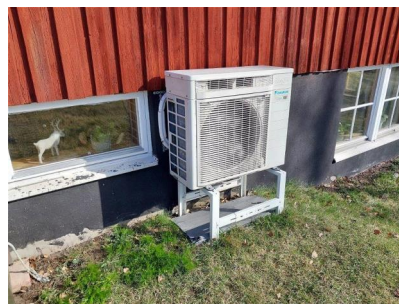
Vissa utedelar till luftvärmepumpar skapar mycket kondensvatten som hamnar mot underliggande/intilliggande fasad och sockel. Detta bidrar till ökar fuktbelastning mot intilliggande konstruktioner.

Om så är fallet även med denna anläggning bör man se till att leda bort vattnet. Observera att besiktning av byggnadens värmesystem eller värmepumpen inte har ingått i uppdraget.

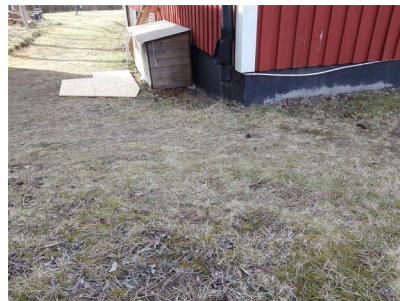
Marken lutar delvis mot huset vid entrédörren. Allmänt är rådet att marken bör luta ut/bort från grunden. Enligt upplysning från uppdragsgivaren har de inte upplevt vattenansamlingar mot grunden och lövsilar har monterats på stuprören samt att galler är monterad i hängrännorna.

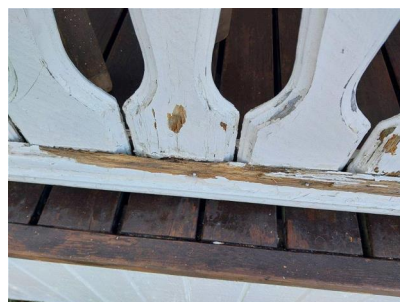
Ett underhållsbehov finns i trästaketet.

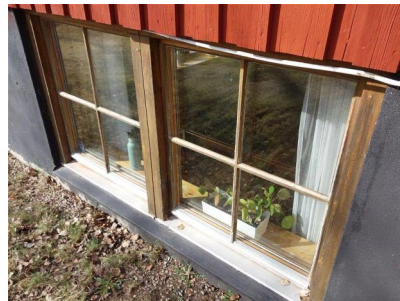
På ej utbytta fönster finns ett underhållsbehov. Vidare observerade jag några trasiga fönsterglas.

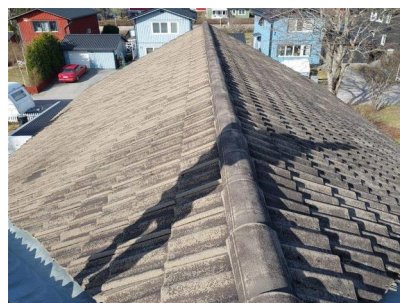
Besiktning av yttertaket har genomförts från marken och från takstegen. Taket, som är äldre, är lagt med underlagstak av träfiberskivor

Med denna konstruktion är det extra viktigt att takpannorna är hela. Eftersom underlagstaket inte har en papp kan regn och snö som tränger in genom otätheter leta till fuktskador i underliggande konstruktion.

För att förlänga takets livslängd är rådet (som på alla tak) att regelbundet byta ut trasiga takpannor, rengöra både takpannor och hängrännor från löv/mossa samt säkerställa att det är tätt vid genomföringar.

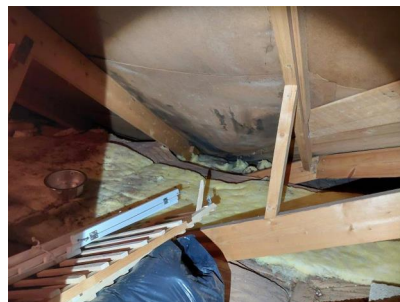
Som beskrivits under "Tak" består underlagstaket av träfiberskivor. När skivorna åldras är det vanligt att de böjs ner. Vanligt är också att skivorna med tiden missfärgas mer eller mindre.

I utrymmet observerade jag fuktfläckar på några ställen och enligt uppdragsgivaren fanns dessa fläckar när huset köptes.

(finns beskrivet i tidigare besiktningsprotokoll från 2014-04-08).

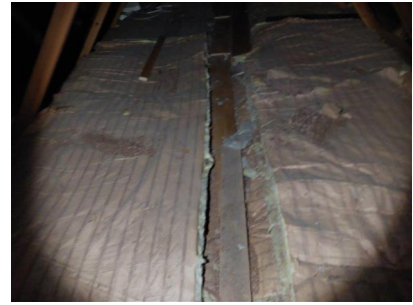
Barr/torra fuktfläckar förekommer på vindsbjälklagets isolering undernocken och enligt uppdragsgivaren blåser det in ibland.

Vid stickprovskontroll av vinden uppmättes fuktvärden under kritisk fuktnivå för mikrobiell tillväxt och en normal lukt upplevdes.

Det finns risk för mikrobiell tillväxt om den relativa fuktigheten (RF) i den omgivande luften är över 75 %. I furuvirke motsvarar det en fuktkvot (FK) på 17 %. Fuktkvoten i underlagstak/takbjälkar uppmättes till ca 8 %.

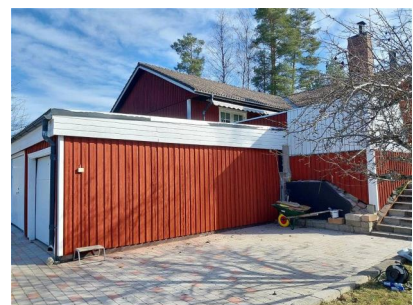
På delar av fasaden och träsargen runt taket finns ett underhållsbehov.

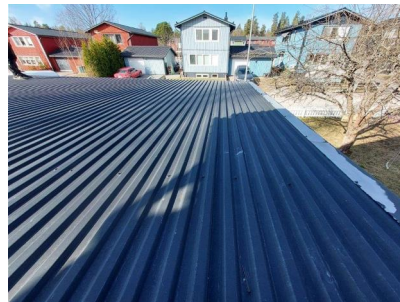
Yttertaket är besiktat från själva taket. Färgsläpp observerades på vissa plåtbeslag. Eftersom färgen förutom rent estetiskt har en skyddande funktion, är rådet att konsultera med färghandeln för lämplig färg att använda vid underhållsmålning. Vidare har plåttaket liten lutning.

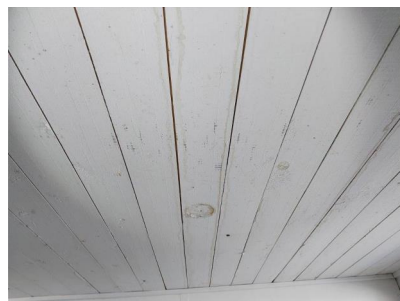
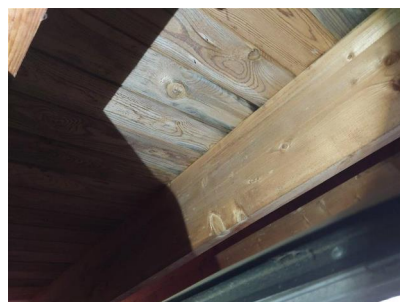
Lokala fuktfläckar observerades på innertaket i de båda garagen. Fläckarna i det vänstra garaget är oförändrat sedan huset köptes, innertaket i det högra garaget har inte kontrollerats enligt upplysning som lämnades av uppdragsgivaren. Bedöms vara mindre brister.

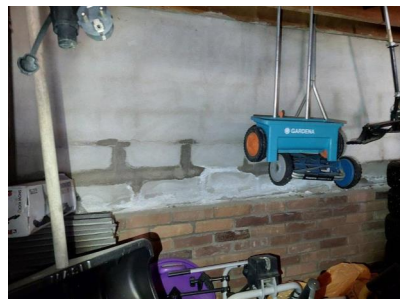
I det högra garaget observerades fuktgenomslag och sprickor i muren. Enligt upplysning från uppdragsgivaren är detta något som brukar inträffa under våren.

(finns även beskrivet i tidigare besiktningsprotokoll från 2014-04-08).

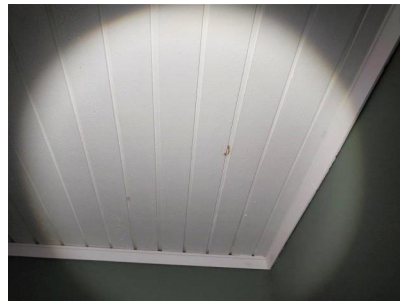
Mindre missfärgning observerades på innertaket. Se noteringar under "Insamling av upplysningar och handlingar".

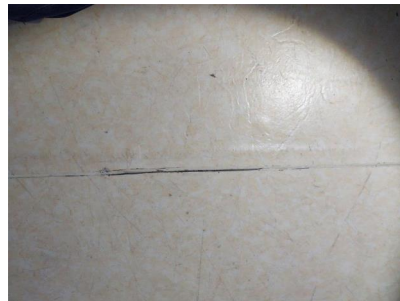
Våtutrymmet har äldre yt-/tätskikt och en äldre golvbrunn. Otätheter observerades i mattsvetsar på golvet.

Eftersom funktionen, som innebär att ytskiktet/tätskiktet ska vara vattentätt, kan vara nedsatt finns en ökad risk att vatten tränger igenom ytskiktet/tätskiktet med vattenskador i omkringliggande konstruktioner som följd.

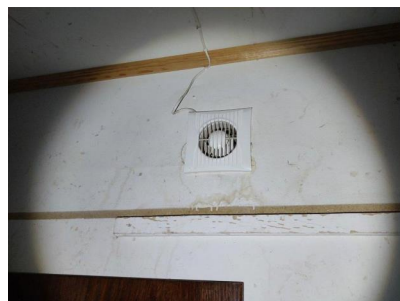
Rinmärken observerades på väggen under ventilen. Bedöms vara en mindre brist.

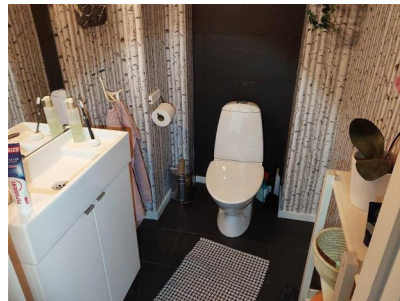
Några klinkerplattor har släppt från underlaget. Bedöms vara en mindre brist. Jag noterade även sprickor i toalettstolen.

Under tvättstället kan med fördel vattenledningarna klamras fast bättre.

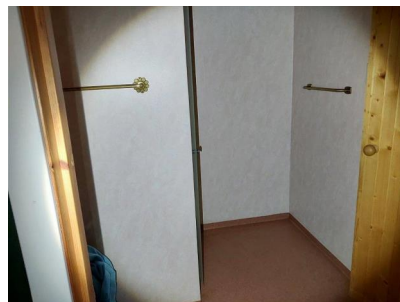
Våtutrymmet har äldre yt-/tätskikt och en äldre golvbrunn.

Eftersom funktionen, som innebär att ytskiktet/tätskiktet ska vara vattentätt, kan vara nedsatt finns en ökad risk att vatten tränger igenom ytskiktet/tätskiktet med vattenskador i omkringliggande konstruktioner som följd.

Fuktindikering i utrymmet gav inga förhöjda fuktindikationer.
