# Besiktningsprotokoll

Anticimex Försäkringsbesiktning i samarbete med Fastighetsbyrån

| Fastighetsbeteckning:<br>Safiren 9 | |
| Fastighetsadress:<br>Balsamingatan 6 | |

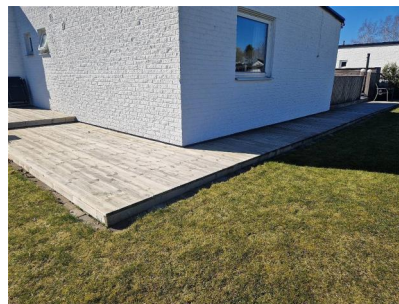
#### Utvändigt / Sockel

Delar av sockeln är ej besiktningsbar på grund av trall.

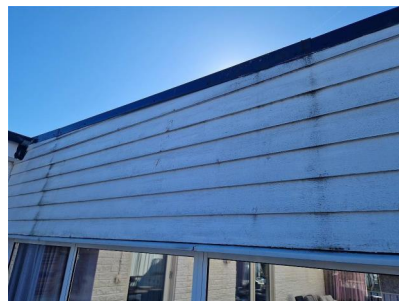
#### Utvändigt / Uterum

Fasadpanelen är i behov av målning/underhåll.

Fasadbeklädnad och träkonstruktioner där målningsbehov finns riskerar att få fukt- och rötskador på grund av sämre vattenavvisande förmåga.

För att öka livslängden på fasadbeklädnaden rekommenderas målning och underhåll.

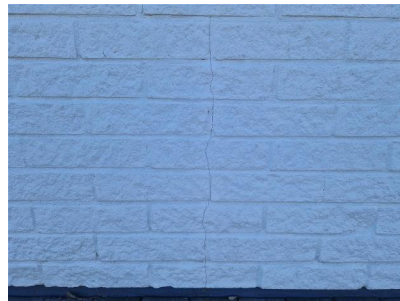
Sprickor finns i tegelfasaden.

Detta kan leda till fukt- och frysskador i konstruktionen.

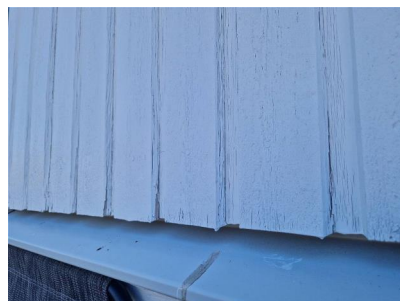
Fasadpanelen är i behov av målning/underhåll.

Fasadbeklädnad och träkonstruktioner där målningsbehov finns riskerar att få fukt- och rötskador på grund av sämre vattenavvisande förmåga.

För att öka livslängden på fasadbeklädnaden rekommenderas målning och underhåll.

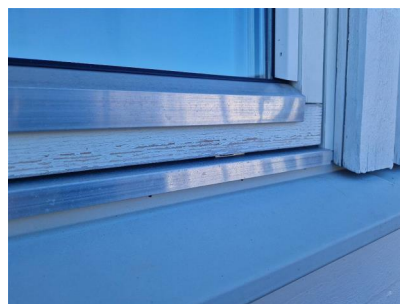
### Utvändigt / Fönster

Fönster är i behov av målning/underhåll lokalt.

Fönsterbågar och fönsterkarmar där målningsbehov finns riskerar att få fukt- och rötskador på grund av sämre vattenavvisande förmåga.

För att öka livslängden på fönster rekommenderas målning och underhåll.

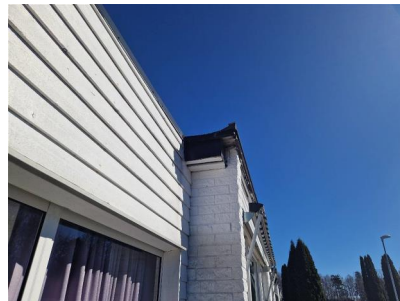
### Utvändigt / Hängrännor / Stuprör

Hängränna och stuprör saknas lokalt.

När dessa delar saknas utsätts fasad och grund för ökad fuktbelastning, vilket i sin tur kan leda till fuktskador i bakomliggande konstruktioner.

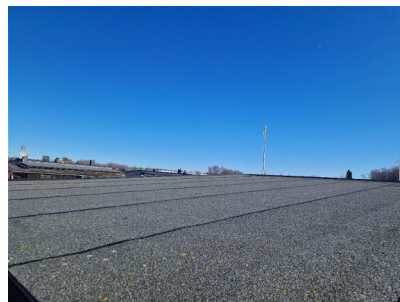
### Utvändigt / Tak

Takpappen är äldre.

Tätskiktet på ett platt/låglutande tak har enligt vår bedömning en begränsad livslängd. Eftersom takpappen är äldre har den ett minskat motstånd mot vattengenomträngning. Detta kan i sin tur leda till att takkonstruktionen drabbas av fuktskador.

- Husets yttertak är äldre, det noterades inga fuktrelaterade problem i taket vid besiktningstillfället. Det rekommenderas att årlig kontroll av tak utförs för att förebygga att inte läckage uppstår och att ett takbyte finns med i framtidsplaneringen.

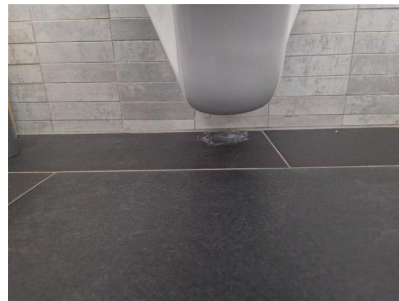
### Entréplan / Toalett

Inbyggd spolcistern till toalett saknar skvallerrör.

Utan skvallerrör finns risk att ett eventuellt läckage inte upptäcks, vilket kan leda till fuktskador i omkringliggande konstruktioner.

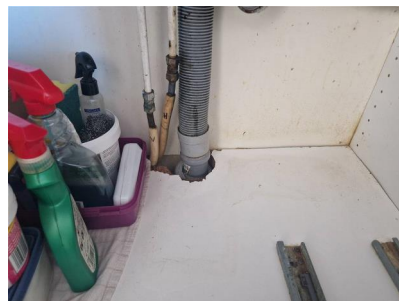
Fuktskydd saknas i diskbänksskåp.

Utan fuktskydd är det svårt att upptäcka läckage från rörledningar. Vatten kan då tränga in i omkringliggande konstruktioner och orsaka fuktskador.

För att upptäcka eventuella läckage, montera ett fuktskydd.

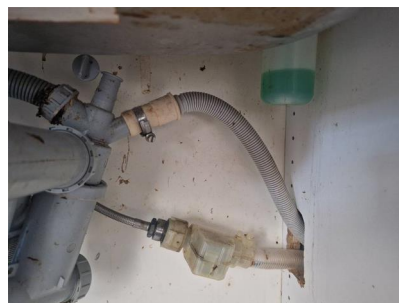
Upphängningsbygel saknas på avloppslang från diskmaskinen.

När upphängningsbygel saknas ökar risken för brott på slangen med läckage som möjlig följd.

För att hindra brott på avloppsslang rekommenderas komplettering av upphängningsbygel.

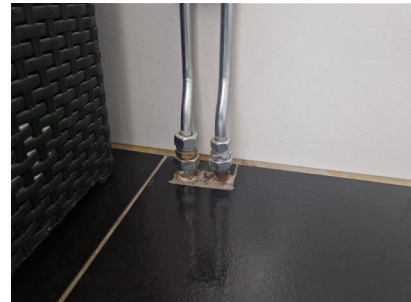
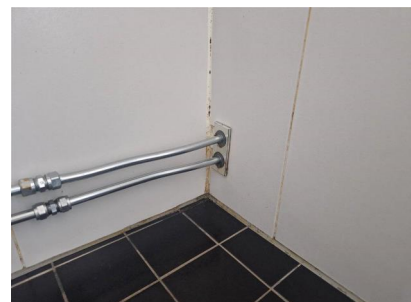
### Entréplan / Dusch / WC

Rör genomföring finns i golv och vägg.

Detta medför en ökad risk för att vatten kan tränga in i omkringliggande konstruktioner och orsaka fuktskador.

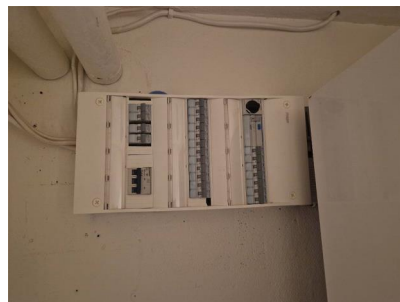
### Källarplan / Hall

Gruppförteckning över elcentralen saknas.

Gruppförteckning är en lista som ska vara placerad vid elcentralen. Den visar vilka säkringar som är anslutna till vilka armaturer, vägguttag och apparater. Den är också till för att underlätta vid felsökning och elarbeten.

Kontakta en elektriker för att upprätta en gruppförteckning som placeras i närheten av elcentralen.

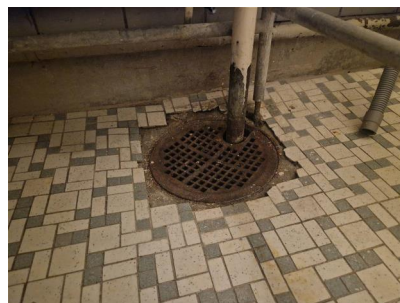
### Källarplan / Tvättstuga

Äldre gjutjärnsbrunn förekommer.
