# Besiktningsprotokoll

Anticimex Försäkringsbesiktning i samarbete med Fastighetsbyrån

| Fastighetsadress:<br>Wenner-Grens väg 55 | |

| Besiktningsdatum:<br>2025-04-02 | Protokollnummer:<br>68939290 |

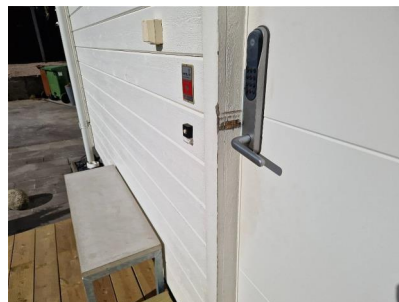
Lokalt målningsbehov av foder och salning.

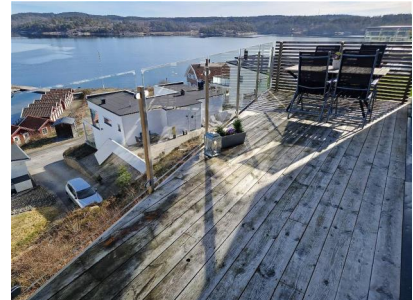
Balkongen lutar något.

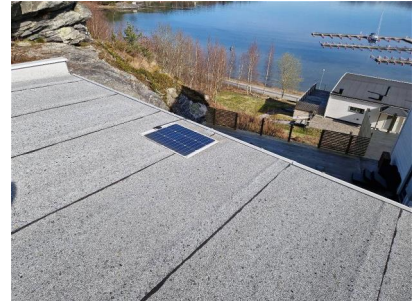
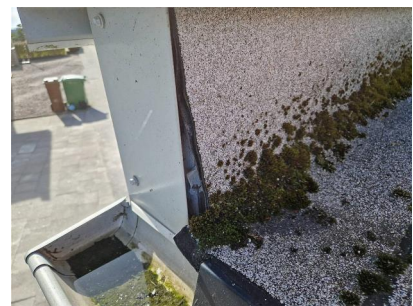
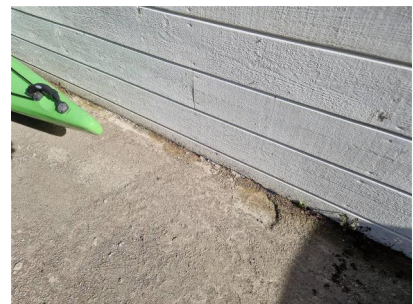
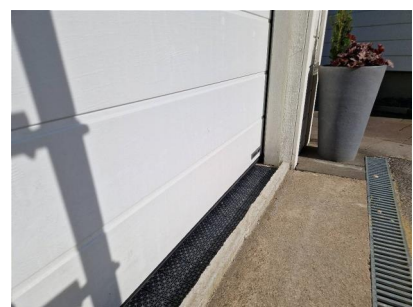
- En solpanel är skruvad genom taket.
- Otätheter finns mellan ytpapp och plåt vid sarg.
- Fasadpanelen är motgjuten.
- Vid garageport finns en uppgjuten klack.
- Plåtbeslag saknas mellan mursten och glasparti.
- Fasadpanelen är i behov av underhåll.

Brister enligt ovan medför men ökar risk att vatten orsakar fuktskador.  
Den uppgjutna klacken medför att vatten kan tränga in i garaget.

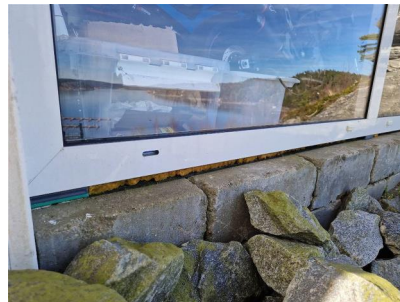
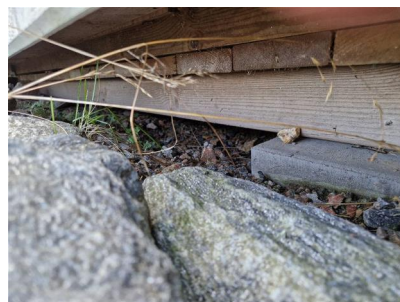
Under del av byggnaden är det en plintgrund som inte är besiktningsbar då den är placerad nära mark.

När bjälklag är placerat nära mark finns en risk att markfukt orsakar fuktskador.

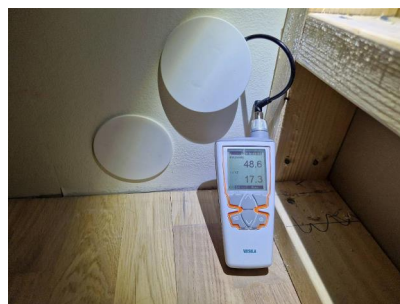
Vid kontroll av den utreglade väggkonstruktionen uppmättes den relativa fuktigheten till 49%, risk för mikrobiell tillväxt föreligger om den relativa fuktigheten överstiger 75%.

Utreglad väggkonstruktion på insidan av grundmuren är en riskkonstruktion. Om utvändigt fuktskydd/dränering inte fungerar tillfredsställande kan skador uppkomma.

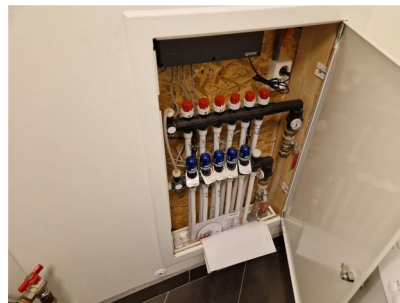
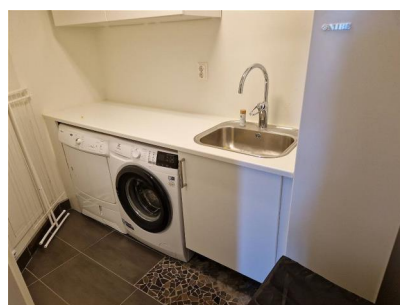
Fördelningscentral saknar en tät inklädnad och rören är inte förankrade.

Enligt dagens branschregler skall en fördelningscentral för golvvärme och tappvatten vara tät, detta för att undvika fuktskador vid ett eventuellt läckage. Rören skall även vara förankrade.

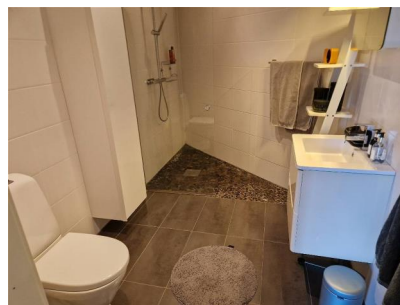
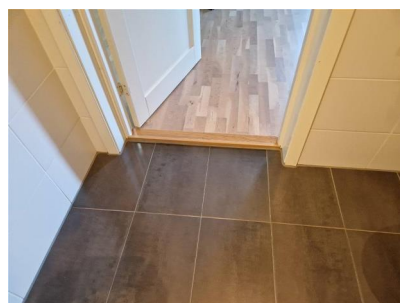
Hålrums ljud på klinker vid tröskel.

Det är oklart varför hålrums ljud förekommer och kan bero på flera olika saker. Då inga trasiga fogar förekommer bedöms hålrums ljud på klinker som en mindre brist. Skulle något tungt och hårt tappas på klinker kan klinker spricka lättare.

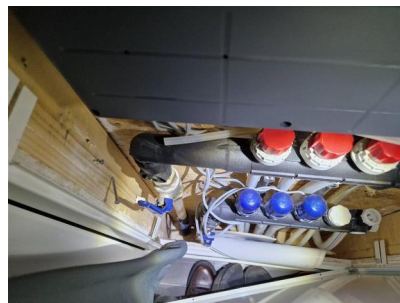
Fördelningscentralen har inte en tät inklädnad.

Enligt dagens branschregler skall en fördelningscentral för golvvärme och tappvatten vara tät, detta för att undvika fuktskador vid ett eventuellt läckage.

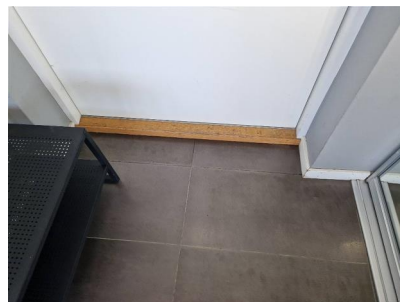
Spruckna fogar vid klinkerrad mot tröskel.

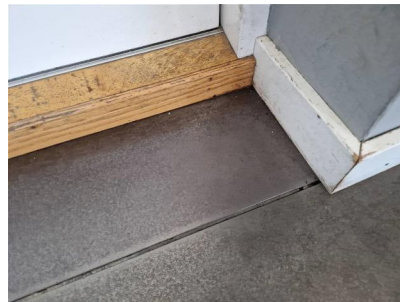
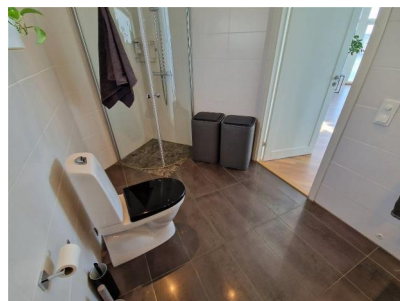
Hållrumsljud på klinker.

Det är oklart varför hållrumsljud förekommer och kan bero på flera olika saker. Då inga trasiga fogar förekommer bedöms hållrumsljud på klinker som en mindre brist. Skulle något tungt och hårt tappas på klinker kan klinker spricka lättare.

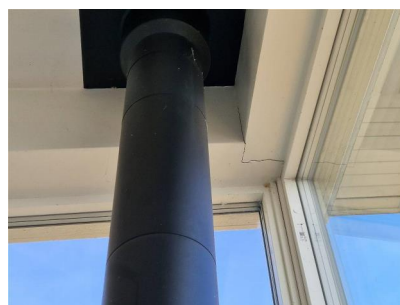
Spricka i skivor ovan fönsterparti.
