# Besiktningsprotokoll

Anticimex Försäkringsbesiktning i samarbete med Fastighetsbyrån

| Fastighetsadress:<br>Utblicksvägen 14b | |

| Besiktningsdatum:<br>2025-04-07 | Protokollnummer:<br>68931024 |

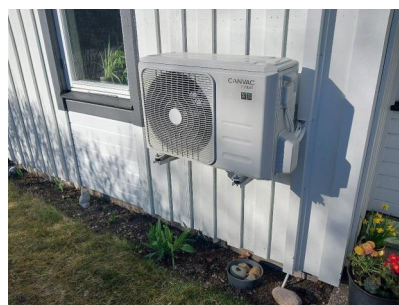
Kondensvatten från luftvärmepumpens utedel leds inte bort från husgrunden.

Detta medför ökad risk för att vatten tränger in i anslutande konstruktioner, vilket i sin tur kan leda till fuktnrelaterade skador. Observera att besiktning av byggnadens värmesystem eller värmepumpen inte har ingått i uppdraget.

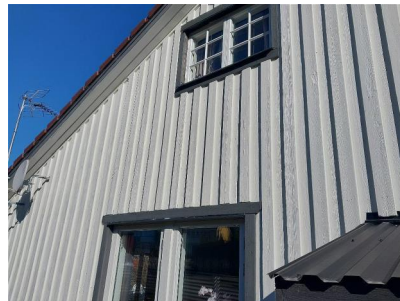
Fasadpanelen/vindskivor/trädetaljer är i behov av målning/underhåll, färgsläpp samt torrsprickor förekommer.

Fasadbeklädnad och träkonstruktioner där målningsbehov finns riskerar att få fukt- och rötskador på grund av sämre vattenavvisande förmåga. För att öka livslängden på fasadbeklädnaden rekommenderas målning och underhåll. Delar av virke kan behöva bytas ut.

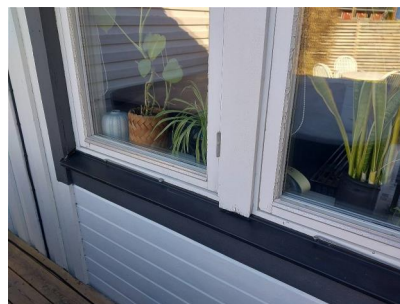
Vissa fönster är i behov av målning/underhåll, färg samt kittsläpp förekommer.

Fönsterbågar och fönsterkarmar där målningsbehov finns riskerar att få fukt- och rötskador på grund av sämre vattenavvisande förmåga.

För att öka livslängden på fönster rekommenderas målning och underhåll.

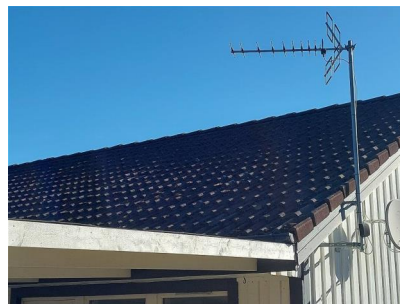
Yttertaket är äldre, mosspåväxt förekommer på takpannor.

Takpannor, plåtdetaljer och underlagstak har enligt vår bedömning en begränsad livslängd. Eftersom husets taktäckning är äldre har det ett minskat motstånd mot vatteninträngning. Detta i sin tur kan leda till fuktskador på träläkt och vidare ner i underliggande konstruktioner.

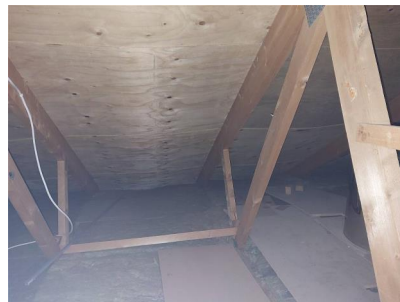
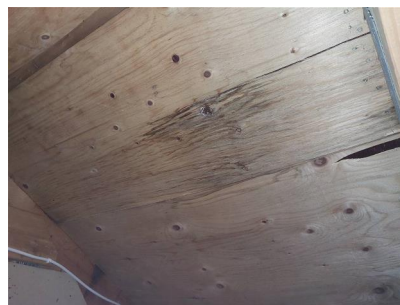
Underlagstaket består av träfiberskivor. Skivbeklädnaderna bognar/svackar på vissa ställen, fläckar/missfärgningar kunde även noteras på underlagstaket, se även utvändigt tak angående noteringar.

Eftersom underlagstaket består av träfiberskivor utan yttre täckning av papp under takbeklädnaden, finns risk vid ogynnsam väderlek att regnvatten/snö tränger in i skivskarvar med läckage på vindsutrymmet som följd. Med tiden kan även träfiberskivorna drabbas av fuktskador.

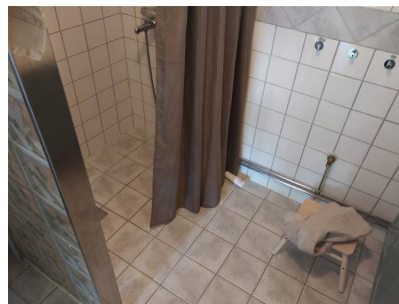
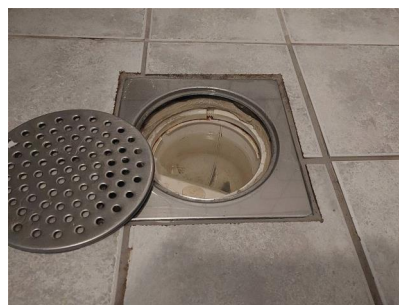
Våtutrymmet har äldre yt-/tätskikt. Golvbrunnen är ej utbytt i samband med renovering, klämringen i golvbrunnen är lös. Rörgenomföringar finns i golv, otäta skruvhål förekommer i väggar. Fuktspärr är inte uppdraget på avloppsstos under tvättställ.

Eftersom funktionen, som innebär att ytskiktet/tätskiktet ska vara vattentätt, kan vara nedsatt finns en ökad risk att vatten tränger igenom ytskiktet/tätskiktet med vattenskador i omkringliggande konstruktioner som följd.

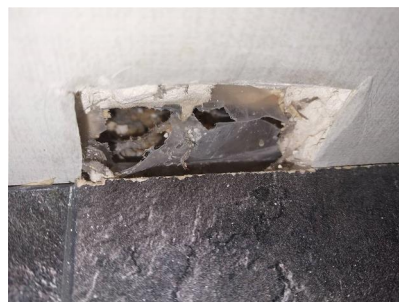
Fuktskydd saknas under kyl/frys samt i diskbänksskåp. Avloppsslang till diskmaskinen är ej förankrad i diskbänksskåp.

Utan fuktskydd är det svårt att upptäcka läckage. Vatten kan då tränga in i omkringliggande konstruktioner och orsaka fuktskador.

För att upptäcka eventuella läckage, installera ett fuktskydd.

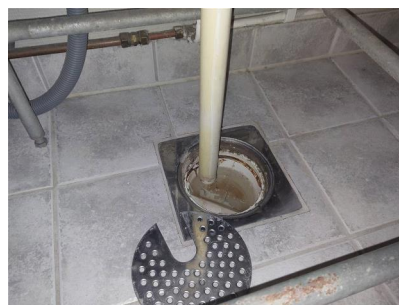
Golvbrunnen är inte utbytt i samband med renovering, klämringen i golvbrunnen är lös.

Risk finns att det nya tätskiktet inte har kunnat anslutas till golvbrunnen på ett riktigt sätt, vilket kan leda till fuktskador i omkringliggande konstruktioner.
