**Fastighetsuppgifter**

Vrine 3:87

Galvarevägen 8

| Uppdragsnummer | O27519 |

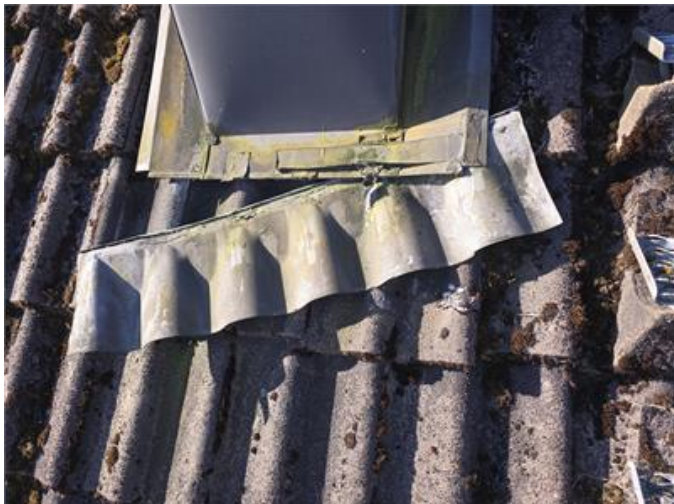
| Besiktningsresultat | | | | | |
|---|---|---|---|---|---|
| Yttertak | | | X | | Yttertaket är av äldre standard och underlagstaket består av träfiberskivor. Plåt till köksfläkt har släppt och beslag kring takfönster täcker bristfälligt. Mosspåväxt noteras. Se kommentar/riskanalys. |

Plåt som släppt vid plåthuv.

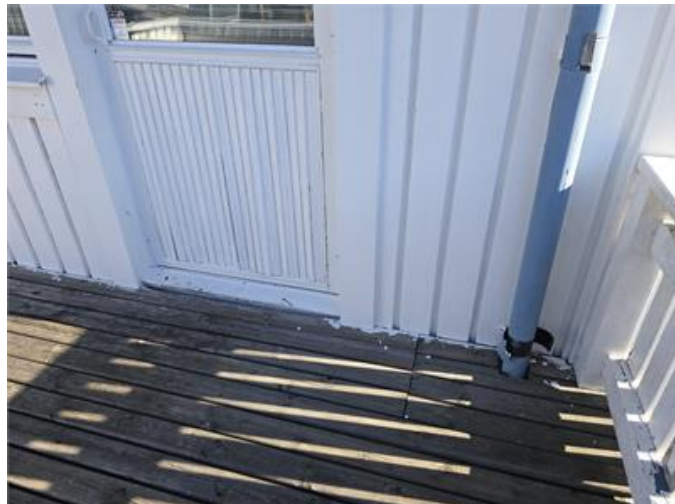
| Besiktningsresultat | | | | | |
|---|---|---|---|---|---|
| Fönster/dörrar | | | X | | Altandörr har formförändringar och bör bytas ut. Sidodörr vid tvättstuga är provisoriskt lagad. |
| Stuprör | | X | | | Några svep har släppt. Det noteras missfärgningar i skarvar på stuprör, risk finns för läckage/otätheter. |

Dörr i sämre skick och svep som släppt på stuprör.

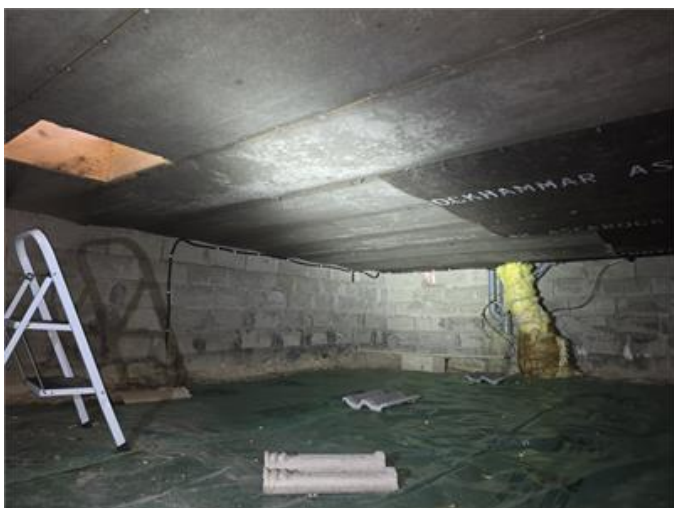
| Besiktningsresultat | | | | | |
|---|---|---|---|---|---|
| Krypgrund | | | X | | En uteluftsventilerad krypgrund är generellt ansett som en riskkonstruktion för fukt- och mikrobiella skador. Fuktmätning har utförts. Se kommentar/riskanalys och bilagan. |

Överblick kryppgrund.

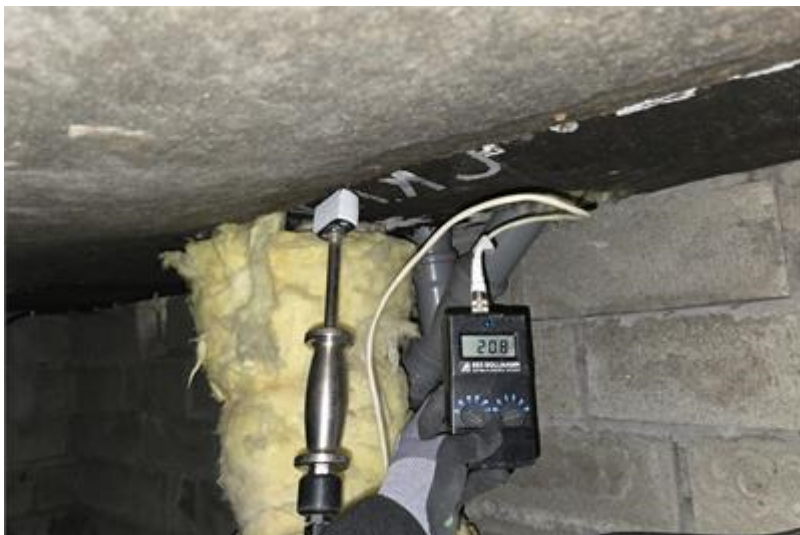
Fuktkvoten uppmättes till ca 18-21% i undersidan av bjälklaget. I utrymmet noteras mikrobiell påväxt på bjälklagets undersida och en avvikande/mikrobiell lukt upplevs.

Plastfolien täcker inte hela marken.

Lokalt noteras fuktgenomslag i grundmur.

Då brister noterats, förhöjda fuktkvotsvärden uppmätts och en avvikande lukt upplevts rekommenderas det att besiktningen kompletteras med en vidare undersökning av en fackman för att kontrollera orsak/omfattning samt lämpliga åtgärder.
