# Besiktningsprotokoll

Anticimex Försäkringsbesiktning i samarbete med Fastighetsbyrån

| Fastighetsadress:<br>Kungsviksvägen 8 | |

| Besiktningsdatum:<br>2025-04-07 | Protokollnummer:<br>68933388 |

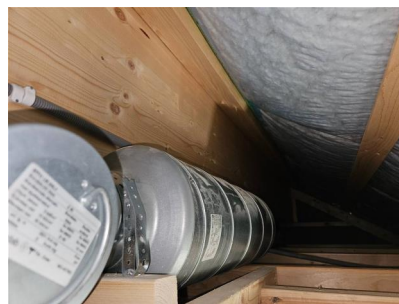
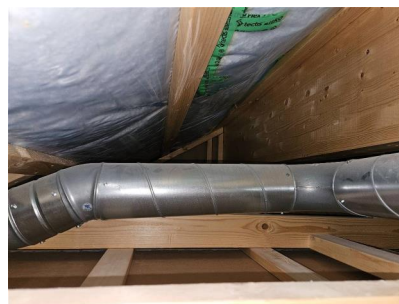
### Utvändigt / Vind

Inget att notera.  
Varm vind med access till ventilationsanläggning via sovrums.

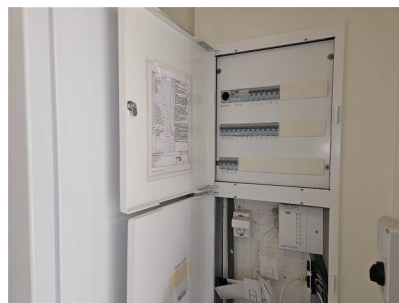
### Entréplan / Tekniskt rum

Inget att notera.

Undercentralen ser bra ut. Uppmärkt med jordfelsbrytare.
