# Besiktningsprotokoll

Anticimex Försäkringsbesiktning i samarbete med Fastighetsbyrån

| Fastighetsbeteckning:<br>Björkvik 1:26 | |

| Besiktningsdatum:<br>2025-03-31 | Protokollnummer:<br>68940628 |

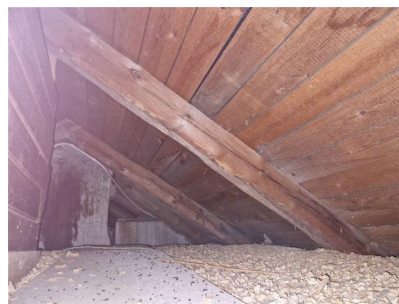
### Utvändigt / Vind

Vid kontroll av vinden uppmättes fuktvärden under kritisk fuktnivå för mikrobiell tillväxt och en normal lukt upplevdes. Fuktkvoten i underlagstak/takbjälkar uppmättes till 9 %.

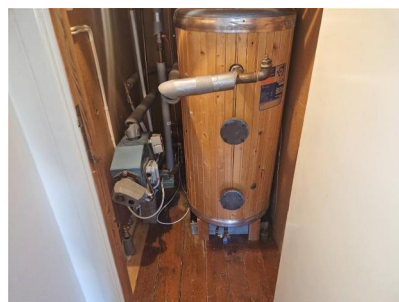
### Övre plan / Förråd

Varmvattenberedare samt elkassett är olämpligt placerad.

När varmvattenberedaren finns i ett utrymme utan tätskikt ökar risken för fuktrelaterade skador i omkringliggande konstruktioner vid ett läckage.

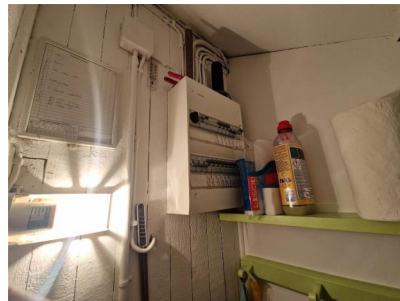
### Övre plan / Förråd

El-centralen har jordfelsbrytare.

Jordfelsbrytare finns installerad vid elcentralen.
