# Besiktningsprotokoll

Anticimex Försäkringsbesiktning i samarbete med Fastighetsbyrån

| Fastighetsadress:<br>Djupdalen Bergvägen 3 | |

| Besiktningsdatum:<br>2025-04-04 | Protokollnummer:<br>68931261 |

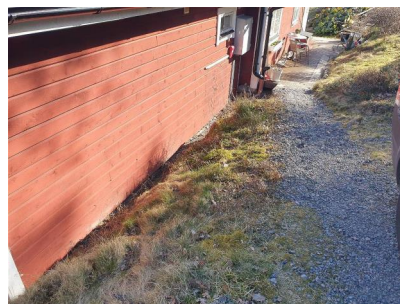
Marken lutar mot huset.

Detta innebär en ökad fuktbelastning mot grunden vilket i sin tur kan orsaka fuktskador i huset.

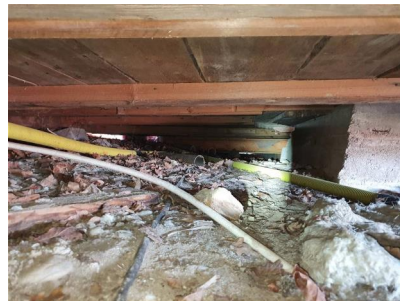
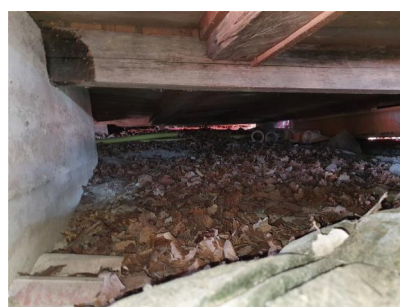
Vid kontroll av konstruktionen i plintgrunden uppmättes fuktvärden under kritisk fuktnivå för mikrobiell tillväxt

Golvbjälklaget ovan den uteluftsventilerade plintgrunden riskerar att drabbas av fuktskador på grund av naturlig fuktpåverkan. Detta kan i sin tur leda till mikrobiella skador (angrepp av mikroorganismer) som kan leda till att mikrobiell lukt sprids till boendemiljön.

Fuktkvoten i blindbotten uppmättes till 15 %.

Risk för mikrobiell tillväxt föreligger om fuktkvoten överstiger 17 %.

Diverse träspill noteras på markytan.

En bräda och en blindbottenskiva (tillbyggnad) har lossnat från sitt läge.

Mindre lokala äldre angrepp av träskadeinsekter noteras på en bärlina som bedöms vara av blåhjon.

Markfolie finns ej. Det rekommenderas att lägga markfolie, särskilt vid början av marklutningen där fuktigheten är som högst.

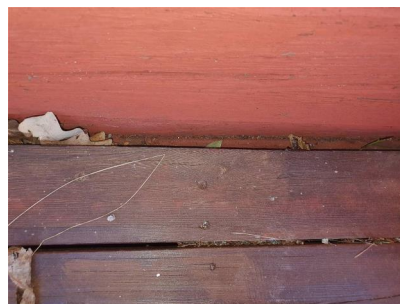
Bärlina och trall ligger dikt an fasad.

En altan som ligger dikt an träfasaden kan leda till att fukt stannar kvar, vilket ökar risken för fuktskador i fasaden.

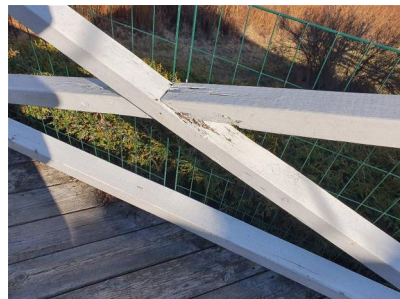
Altanräcke är rötskadat ställvis.

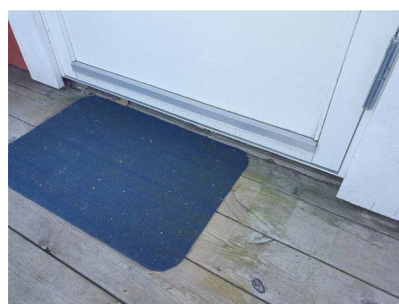
Tröskelbleck saknas under sovrumsdörr.

Avsaknad av tröskelbleck medför att det finns risk för att vatten kan rinna in och orsaka fuktskador på tröskel och/eller i kringliggande vägg och bjälklag.

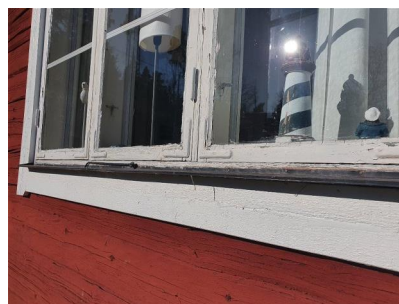
2-glasfönster är i behov av målning/underhåll.

Fönsterbågar och fönsterkarmar där målningsbehov finns riskerar att få fukt- och rötskador på grund av sämre vattenavvisande förmåga.

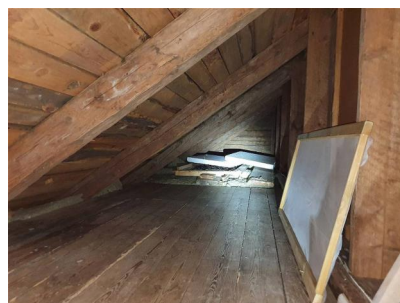
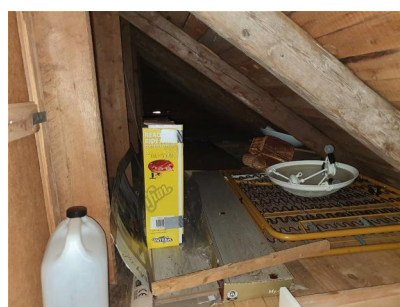
Vid kontroll av vinden uppmättes fuktvärden under kritisk fuktnivå för mikrobiell tillväxt.

Fuktkvoten i underlagstak/takbjälkar uppmättes till 9 respektive 11 %. Risk för mikrobiell tillväxt föreligger om fuktkvoten överstiger 17 %.

Sidovindar besiktat via lucka.

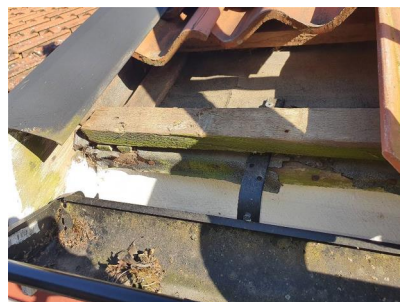
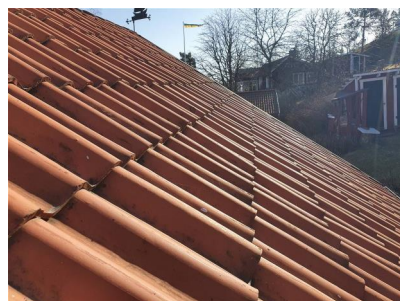
Takpappen är äldre och har lokala sprickbildningar.

Underlagspapp har enligt vår bedömning en begränsad livslängd. Eftersom husets taktäckning är äldre har det ett minskat motstånd mot vatteninträngning. Detta i sin tur kan leda till fuktskador på träläkt och vidare ner i underliggande konstruktioner.

Ett par takpannor ligger ej i sitt rätta läge utmed vindskiva.

Takpannor ligger ej i linje på grund av gammal ojämn läkt.

Tak besiktat via takstege.

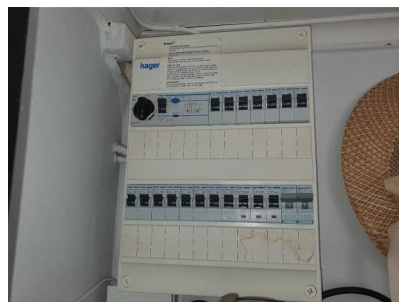
Inget att notera.

El-centralen har jordfelsbrytare som betjänar endast entréplan enligt fastighetsägare.

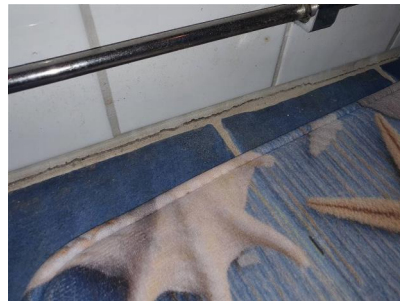
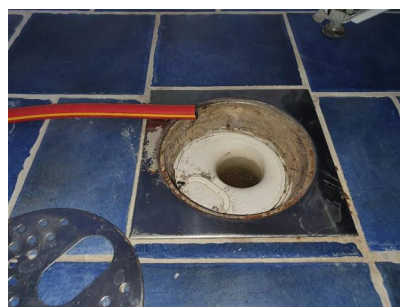
Spricka/or finns i golv/väggvinkel samt i några kakelplattor mot yttervägg. Enligt närvarande uppkom dessa ca 5-6 år efter tillbyggnaden och ej blivit värre sedan dess.

Rör genomföringar finns i golv.

Golvbrunnen har inte kunnat besiktigas fullt ut eftersom klämring och tätskikt är täckta av fix/bruk.

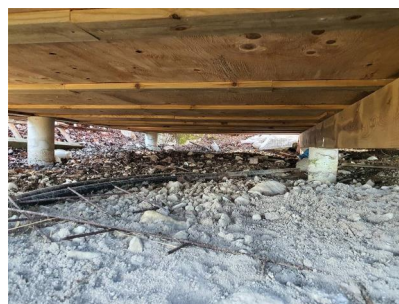
Vid kontroll av konstruktionen i plintgrunden uppmättes fuktvärden under kritisk fuktnivå för mikrobiell tillväxt.

Golvbjälklaget ovan den uteluftsventilerade plintgrunden riskerar att drabbas av fuktskador på grund av naturlig fuktpåverkan.

Fuktkvoten i blindbotten uppmättes till 11%.

Risk för mikrobiell tillväxt föreligger om fuktkvoten överstiger 17 %.

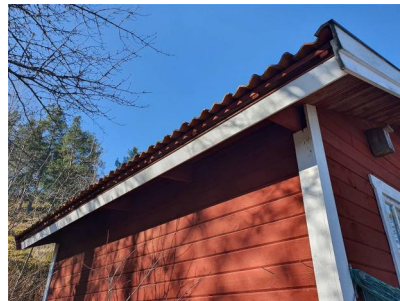
Hängränna finns ej på ena sidan.

När hängränna saknas utsätts fasad och grund för ökad fuktbelastning, vilket i sin tur kan leda till fuktskador i bakomliggande konstruktioner.

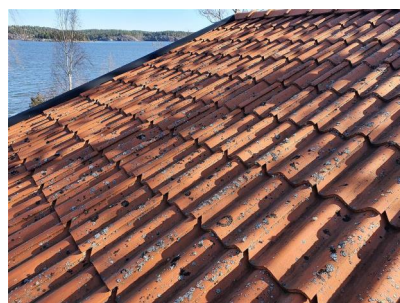
Inget att notera.

Tak besiktat via anliggande takstege.
