# Besiktningsprotokoll

Anticimex Försäkringsbesiktning i samarbete med Fastighetsbyrån

| Fastighetsadress:<br>Arkö 111 | |

| Besiktningsdatum:<br>2025-04-02 | Protokollnummer:<br>68926108 |

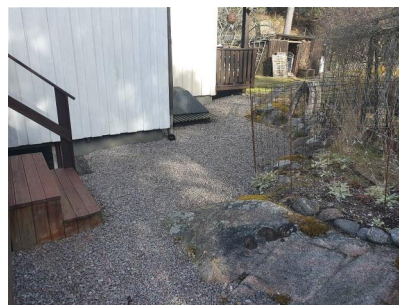
Lokala marklutningar mot huset.

Detta kan innebära en ökad fuktbelastning mot grunden vilket i sin tur kan orsaka fuktskador i huset.

Rekommenderar uppsamlingskärl under luft/luftvärmepump.

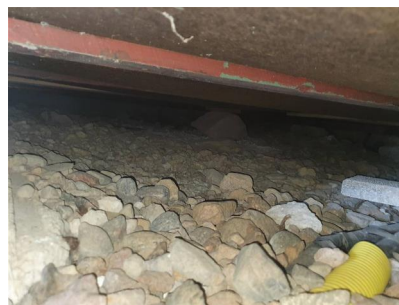
Krypgrunden under tillbyggnaden är ej besiktningsbar på grund av låg höjd.

Krypgrunder med bjälklag av organiskt material har ofta fuktskador på grund av naturlig fuktpåverkan. Detta kan resultera i mikrobiella skador (angrepp av mikroorganismer) och, i värsta fall, rötskador. Mikrobiell lukt kan då spridas till boendemiljön.

Vid kontroll av konstruktionen vid luckan uppmättes fuktkvoten till 13-14 %.

Risk för mikrobiell påväxt föreligger om fuktkvoten överstiger 17%.

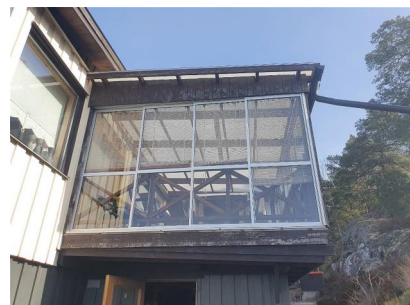
Fasadpanelen är i behov av målning/underhåll.

Fasadbeklädnad och träkonstruktioner där målningsbehov finns riskerar att få fukt- och rötskador på grund av sämre vattenavvisande förmåga. För att öka livslängden på fasadbeklädnaden rekommenderas målning och underhåll.

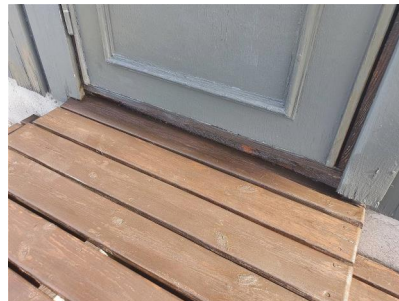
Tröskelbleck saknas under dörr.

Avsaknad av tröskelbleck medför att det finns risk för att vatten kan rinna in och orsaka fuktskador på tröskel och/eller i kringliggande vägg och bjälklag.

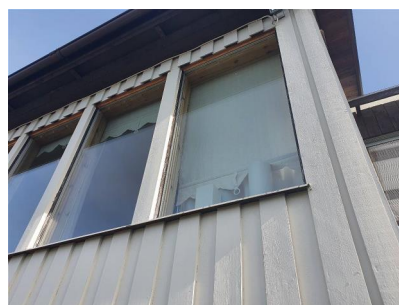
Isolerglas är äldre.

Befintliga fönster är äldre vilket betyder att tätningen mellan fönsterrutorna kan vara sämre. Detta kan leda till att missfärgning/imma kan uppstå mellan glasrutorna.

Fönster är i behov av målning/underhåll.

Fönsterbågar och fönsterkarmar där målningsbehov finns riskerar att få fukt- och rötskador på grund av sämre vattenavvisande förmåga.

Spricka noteras i fönsterglas, hobbyrum.

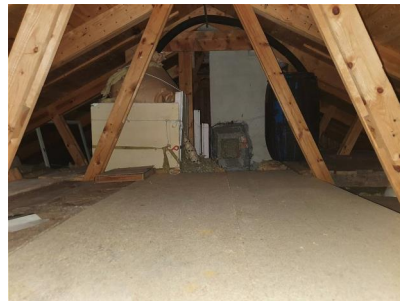
Vinden är i mycket gott skick för sin ålder, utan tecken på mikrobiell påväxt. Däremot finns ett expansionskärl i utrymmet som fortfarande är i bruk, där överskottsvatten leds ner i en tunna. Det rekommenderas att en rörmokare kontaktas för åtgärd.

Expansionskärl finns installerad på vind. Överskottsvatten leds ej ut över tak utan i en tunna.

Expansionskärl som är i bruk på vinden är olämpligt placerat då ett läckage kan leda till att vatten rinner ut i omkringliggande konstruktioner med fuktskador som följd.

Kontakt med en rörmokare rekommenderas för åtgärd.

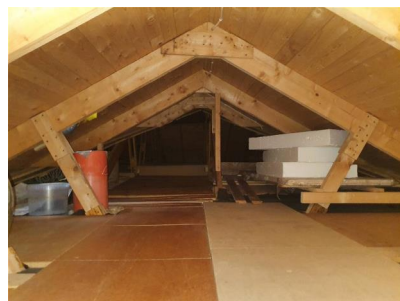
Vid kontroll av vinden uppmättes fuktvärden under kritisk fuktnivå för mikrobiell tillväxt och en normal lukt upplevdes.

Fuktkvoten i underlagstak uppmättes till 11 %.

Risk för mikrobiell tillväxt föreligger om fuktkvoten överstiger 17 %.

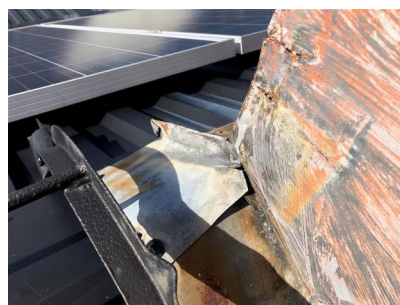
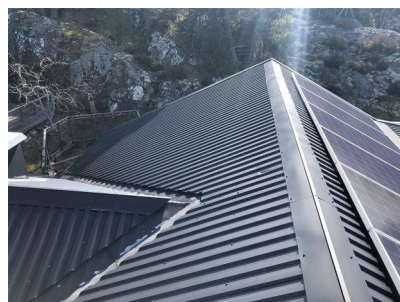
Skorstenshuv på yttertaket är inte utbytt i samband med takrenoveringen.

Mindre skador noteras i plåten, rekommenderar att täta på lämpligt sätt.

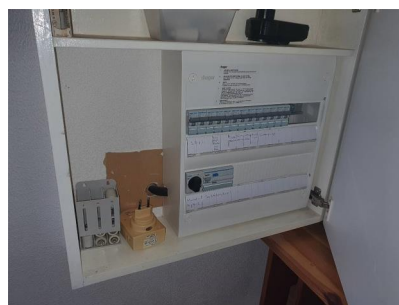
El-centralen har jordfelsbrytare.

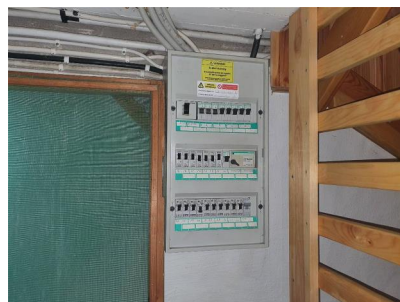
Golvlutningar noteras.

El-centralen har jordfelsbrytare.
