# Besiktningsprotokoll

Anticimex Försäkringsbesiktning i samarbete med Fastighetsbyrån

| Fastighetsadress:<br>Parkvägen 3 | |

| Besiktningsdatum:<br>2025-04-07 | Protokollnummer:<br>68944970 |

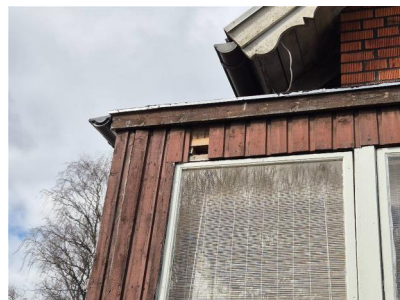
Fasadpanelen är i behov av målning/underhåll. En enstaka panel saknas, risk för fuktskador i konstruktionen

Fasadbeklädnad och träkonstruktioner där målningsbehov finns riskerar att få fukt- och rötskador på grund av sämre vattenavvisande förmåga. För att öka livslängden på fasadbeklädnaden rekommenderas målning och underhåll.

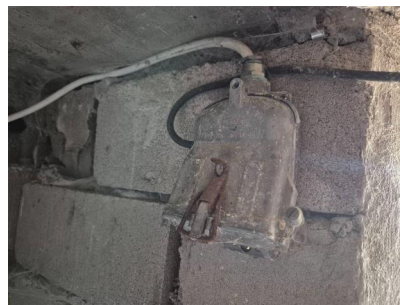
3-fasuttag i metall finns.

Denna typ av uttag tillverkas inte längre då de anses medföra en stor risk för personskada.

Kontakta en elektriker för kontroll och åtgärd.

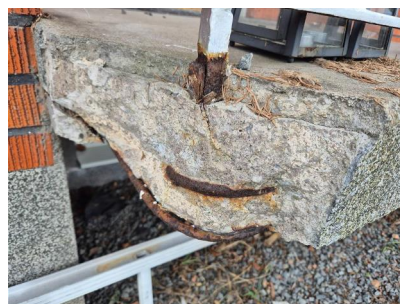
Skador finns på den utvändiga trappan.

Synlig armering som riskerar att få frostsador ifall fukt tar sig in.

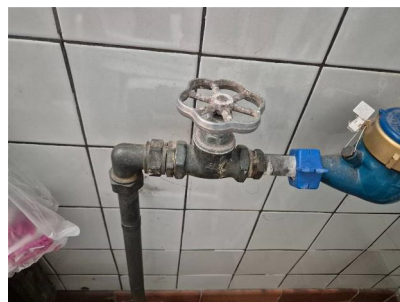
Avstängningsventil på vattenmätaren är av äldre modell.

Det rekommenderas att rörmokare kontaktas för byte av minst en av avstängningsventilerna nästa gång man byter vattenmätare

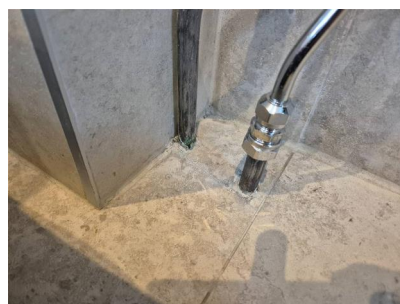
Rör genomföring finns i golv. (Handukstork)

Rör genomföringar i golv medför en ökad risk för att vatten tränger ner i omkringliggande konstruktioner och orsakar fuktskador.
