# Besiktningsprotokoll

Anticimex Försäkringsbesiktning i samarbete med Fastighetsbyrån

| Fastighetsbeteckning:<br>Binninge 1:22 | |

| Besiktningsdatum:<br>2025-04-01 | Protokollnummer:<br>68932662 |

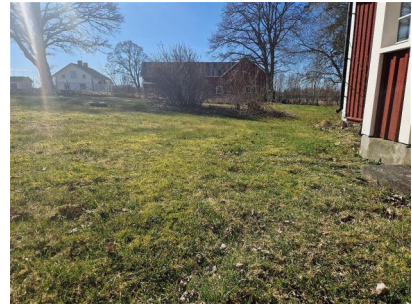
#### Utvändigt / Markförhållanden

Marken lutar mot huset.

Detta innebär en ökad fuktbelastning mot grunden vilket i sin tur kan orsaka fuktskador i huset.

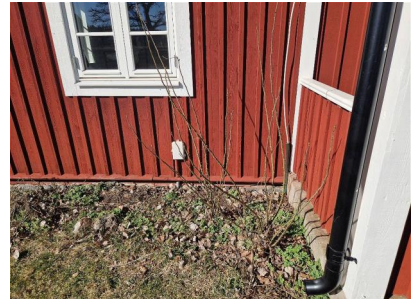
#### Utvändigt / Sockel

Växter finns i anslutning till byggnaden.

När det finns rabatter och växter nära byggnaden finns risk att fukt stannar kvar i väggarna. Detta kan i sin tur orsaka invändiga fuktskador. Växternas rötter kan också skada grundmuren och sätta dräneringsledningen ur funktion.

Området närmast huset rekommenderas att vara fritt från växtlighet.

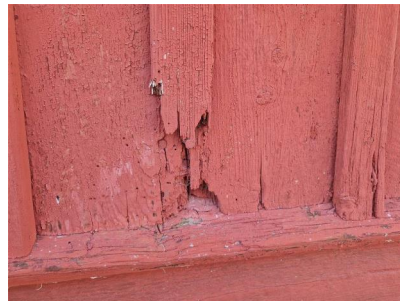
### Utvändigt / Fasad

Mindre rötskador finns i fasadpanelen.

Bedöms inte ha lett till bakomliggande skador.

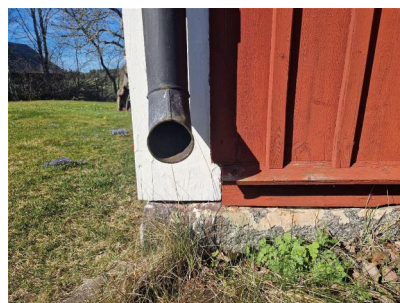
### Utvändigt / Hängrännor / Stuprör

Stuprör avslutas nära husliv.

Stuprör som avslutas intill husliv (ovan mark) kan medföra en ökad fuktbelastning på grundmur/sockel med fuktrelaterade skador som följd.

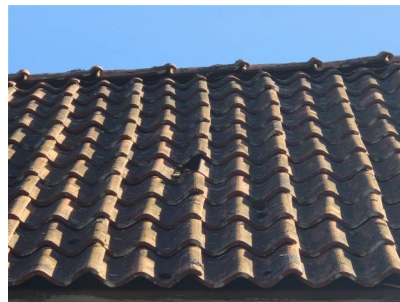
### Utvändigt / Tak

Takpannor är skadade.

Då det förekommer skadade/spruckna takpannor finns det risk för fuktskador på underliggande konstruktioner.

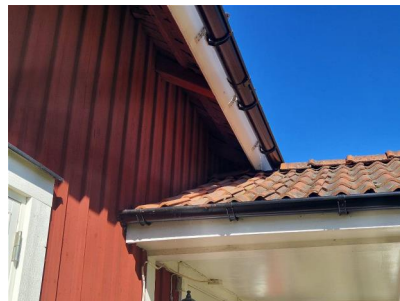
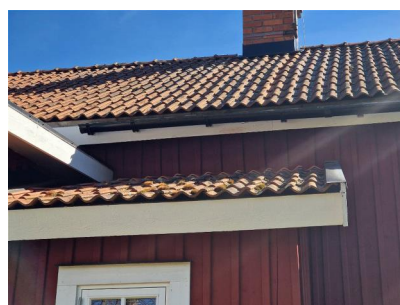
Plåtar saknas i anslutningen mellan tak och vägg.

Detta medför risk för att regnvatten kan rinna in mellan anslutningen och väggen, vilket i sin tur kan leda till mikrobiella skador (angrepp av mikroorganismer) i tak- och väggkonstruktioner.

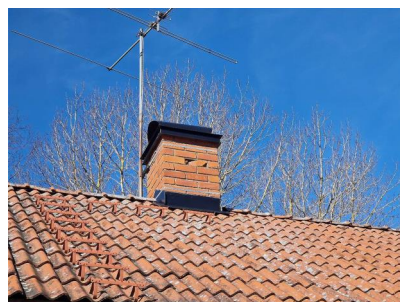
Sprickor och lösa tegelstenar förekommer i skorstenen.

Detta kan leda till fukt- och frysskador i konstruktionen.

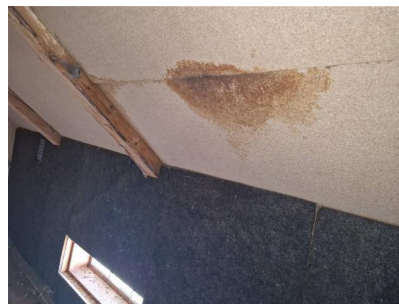
### Utvändigt / Sidovind

Fläckar förekommer på underlagstak.

- Fuktindikering utan anmärkning.

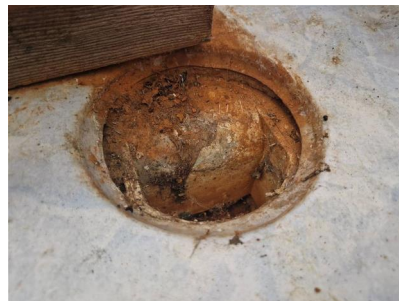
### Entréplan / Pumprum

Klämring finns inte i golvbrunn.

Avsaknad av klämring i golvbrunn medför att vatten kan tränga ner i omkringliggande konstruktioner med fuktskador som följd. Detta kan i sin tur leda till mikrobiella skador (angrepp av mikroorganismer).

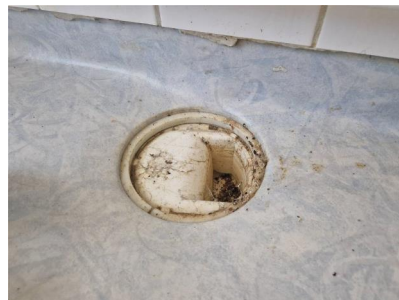
### Entréplan / Dusch / WC

Golvbrunnen är placerad nära vägg.

Det finns risk att tätskiktet inte har kunnat anslutas på rätt sätt, vilket kan leda till fuktskador.
