# Besiktningssprotokoll

Anticimex Försäkringsbesiktning i samarbete med Fastighetsbyrån

Fastighetsbeteckning: Dalby 1:9	
Fastighetsadress: Hultstigen 1	
Postnummer: 696 76	Ort: Zinkgruvan

Besiktningdatum: 2025-04-02	Protokollnummer: 68923147
Temperatur: 12 °C	Väderlek: Klart
Tekniker: Christian Åkerlund	
E-post: Christian.Akerlund@anticimex.se	
Kontor: Örebro	
Närvarande: Fastighetsägare

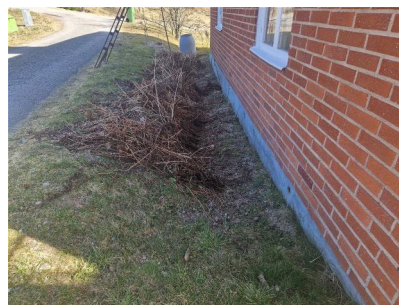
Marken lutar mot huset.

Detta innebär en ökad fuktbelastning mot grunden vilket i sin tur kan orsaka fuktskador i huset.

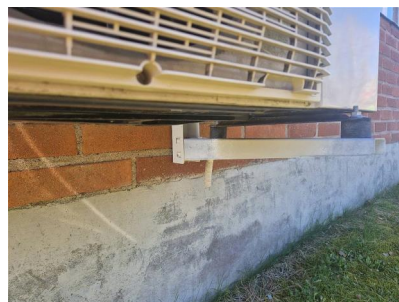
Kondensvatten från luftvärmepumpens utedel leds inte bort från husgrunden.

Detta medför ökad risk för att vatten kan tränga in i anslutande konstruktioner, vilket i sin tur kan leda till fuktrelaterade skador. Observera att besiktning av byggnadens värmesystem eller värmepumpen inte har ingått i uppdraget.

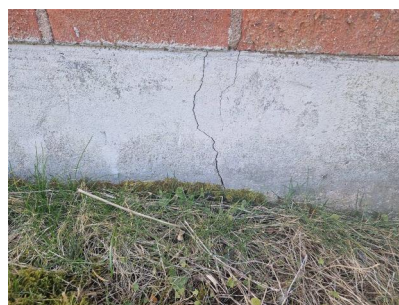
Sprickor finns i sockel.

Detta kan leda till fukt- och frysskador i konstruktionen.

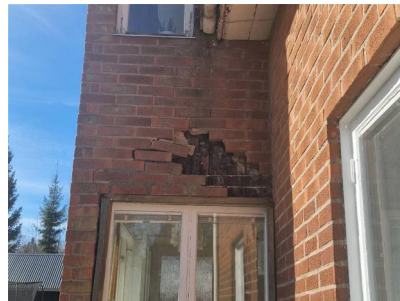
Skador finns i tegelfasaden.

En fördjupad undersökning rekommenderas för att bedöma orsak och omfattning.

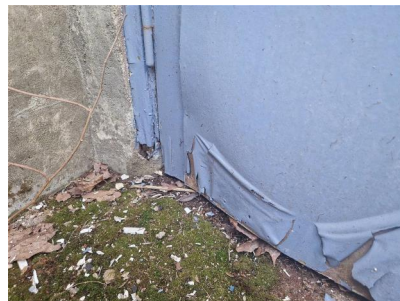
Källardörr är fuktskadad.

Byt dörr.

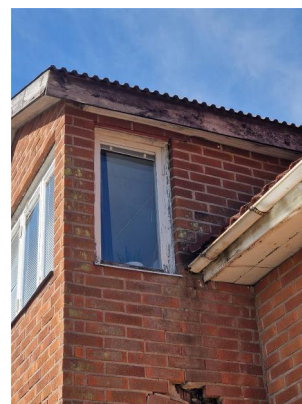
Fönster är i behov av målning/underhåll.

Fönsterbågar och fönsterkarmar där målningsbehov finns riskerar att få fukt- och rötskador på grund av sämre vattenavvisande förmåga.

För att öka livslängden på fönster rekommenderas målning och underhåll.

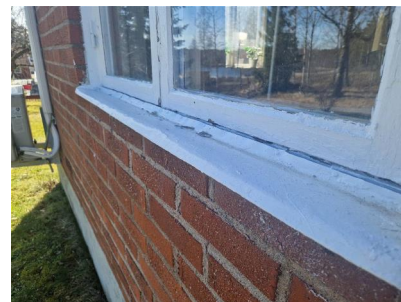
Fönsterbleck lutar fel lokalt.

Eftersom fönsterblecken lutar åt fel håll finns risk att vatten kan rinna in i väggen vilket i sin tur kan leda till fuktskador i väggkonstruktionen.

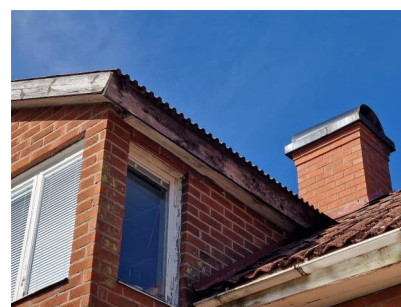
Hängrännor och stuprör saknas lokalt.

När dessa delar saknas utsätts delar av tak och fasad för ökad fuktbelastning, vilket i sin tur kan leda till fuktskador i bakomliggande konstruktioner.

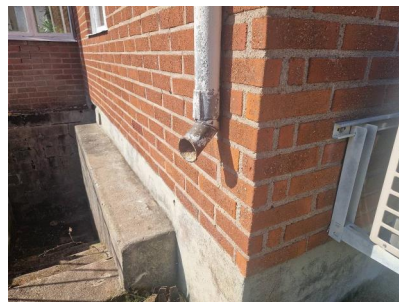
Stuprör avslutas nära husliv.

Stuprör som avslutas intill husliv (ovan mark) kan medföra en ökad fuktbelastning på grundmur/sockel med fuktrelaterade skador som följd.

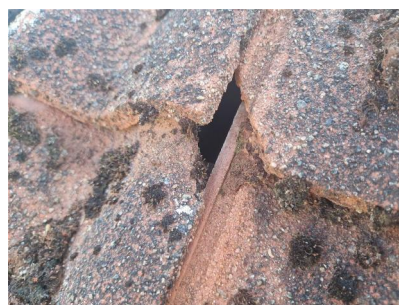
Takpannor är skadade.

Då det förekommer skadade/spruckna takpannor finns det risk för fuktskador på underliggande konstruktioner.

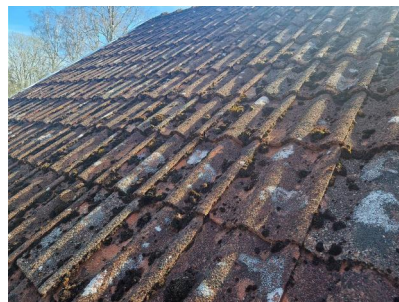
Mosspåväxt finns på takpannor.

Mossa som växer på taket kan leda till att taktäckningen har ett minskat motstånd mot vatteninträngning. Detta kan i sin tur leda till fuktskador på träläkt och takkonstruktionen vilket kan resultera i mikrobiella skador (angrepp av mikroorganismer).

För att öka livslängden på taket rekommenderas att mossan tas bort från takpannorna.

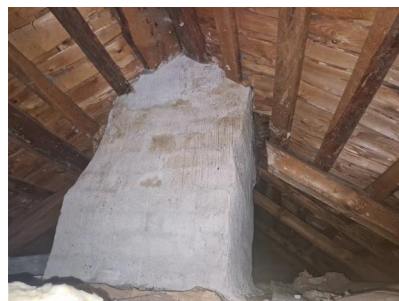
Vindsutrymmet är endast besiktat från luckan eftersom landgångar saknas och murstocken begränsar framkomligheten.

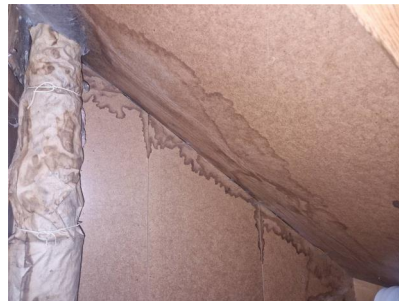
- Huset har ett traditionellt underlagstak som består av spåne. För att konstruktionen ska klara sig så bra som möjligt är det viktigt att takpannor inte ligger snett eller spricker, då spåne inte är konstruerade för att tåla mycket fukt på ett och samma ställe under längre tid. Kontrollera takpannor med jämna mellanrum för att förebygga problem. Notera även att takpannornas ålder har passerat tiden för sin förväntade tekniska livslängd. Vid besiktning av sidovind noterades lokal fuktfläck.

Fuktfläckar förekommer på underlagstaket.

Fuktfläckar kan bero på olika saker, och kan vara ett tecken på ett tidigare eller ett pågående läckage.

En fördjupad undersökning rekommenderas för att bedöma orsak och omfattning.

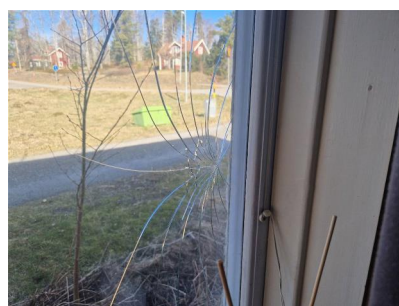
Sprickor noterades i fönsterglas.

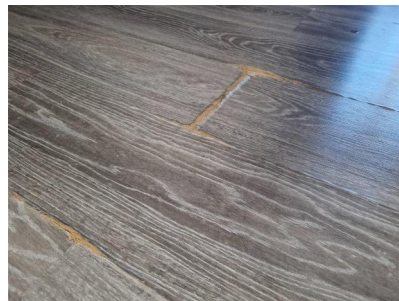
Svällskador noterades på golv.

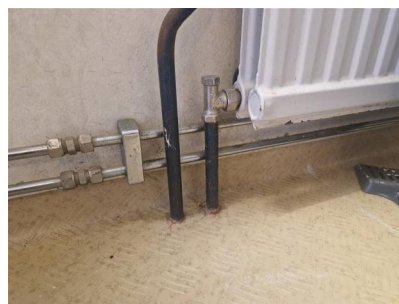
Rör genomföring finns i golv.

Rör genomföringar i golvet medför en ökad risk för att vatten kan tränga ner i omkringliggande konstruktioner och orsaka fuktskador.
