# Besiktningsprotokoll

Anticimex Försäkringsbesiktning i samarbete med Fastighetsbyrån

| Fastighetsadress:<br>Myrvägen 2 | |

| Besiktningsdatum:<br>2025-04-03 | Protokollnummer:<br>68909578 |

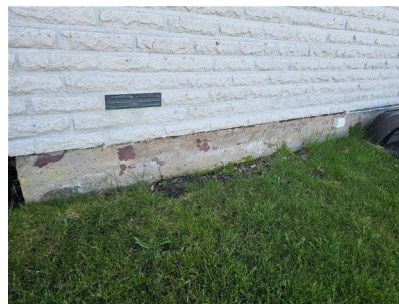
Bitvis kraftiga putssläpp noteras från sockeln, främst åt väster.

Se under Utvändigt Fasad

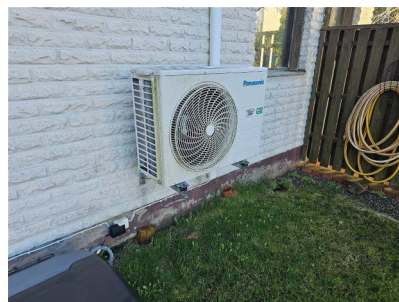
Kondensvatten från luftvärmepumpens utedel leds inte bort från husgrunden.

Detta medför ökad risk för att vatten tränger in i anslutande konstruktioner, vilket i sin tur kan leda till fuktrelaterade skador. Observera att besiktning av byggnadens värmesystem eller värmepumpen inte har ingått i uppdraget.

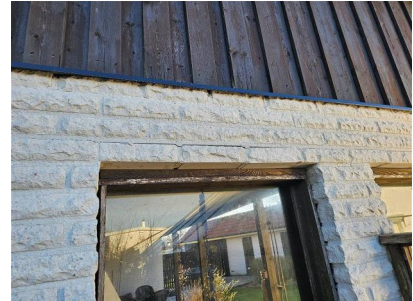
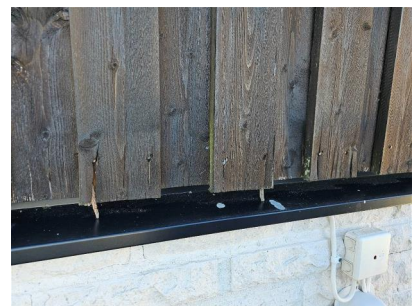
Fogsprickor, torrsprickor/rötskador samt otätheter noteras i fasaden, främst åt väster.

Då det finns brister/skador och otätheter i sockeln, fasaden och vid en del fönster rekommenderas att en fackman kontaktas för kontroll och åtgärder.

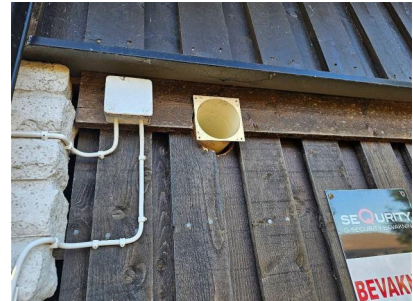
Galler saknas på frånluftsfläktens rör till badrummet åt nordost.

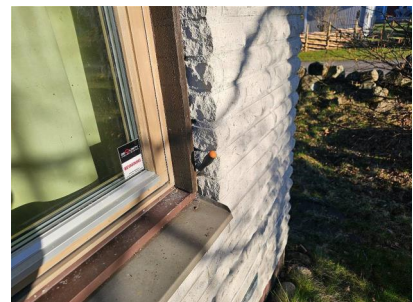
Otätheter noteras vid en del fönster och fönsterblecken har bitvis bristfällig lutning.

Se under Utvändigt / Fasad

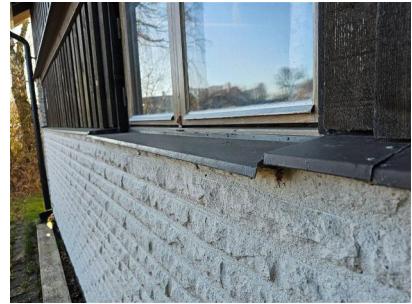
Färgsläpp finns från en del fönster.  
Tröskelbleck saknas på entrédörren vilken är placerad under takutsprånget.

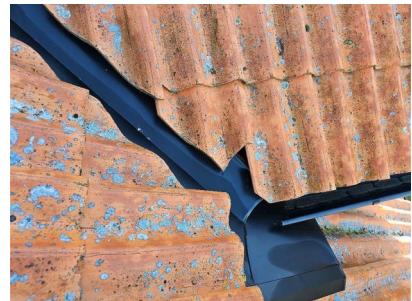
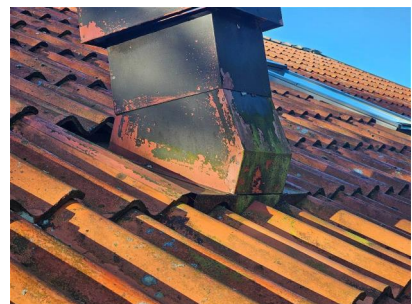
Mossa/lav finns lokalt på taket.  
Enstaka spruckna takpannor finns i ränndalarna.  
Mindre otätheter noteras vid fläkthuvn åt nordost.  
Takutsprångens undersida är omålad på långsidorna.

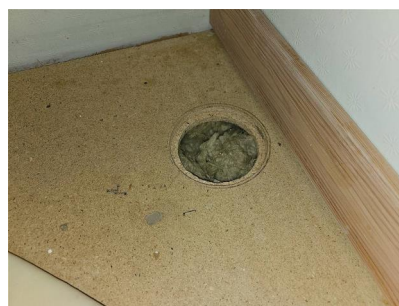
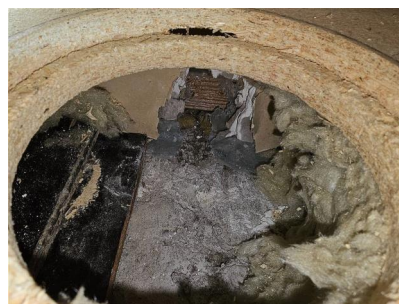
Betongplatta på mark med uppreglade golv förutom i entréhallen. Kontroll av konstruktion.

Ett 110 mm provhål borrades upp i golvkonstruktionen i sovrum 2. Golvkonstruktionen består ovanifrån sett av: Golvmatta, 22 mm spånskiva, 70 mm träreglar på klossar av plywood direkt mot grovgjutningen. Ytterväggssyllen är tillsynes rötskyddsbehandlad och placerad på en mineralullsremsa utan underliggande fuktskydd. Fuktkvoten uppmättes till mellan 17-19 % i ytterväggssyllens nederkant och en svagt unken/mikrobiell lukt kunde kännas från prov tagna av plywoodklossen och ytterväggssyllen.

Det finns risk för mikrobiell tillväxt om den relativa fuktigheten (RF) i luften är över 75%, vilket i gran- och furuvirke motsvarar en fuktkvot (FK) på ca 17%.

För att konstatera orsak och omfattning av de förhöjda fuktvärden och avvikande lukt som noterats i golvkonstruktionen rekommenderas att en fördjupad undersökning utförs på hela husets grundläggning.

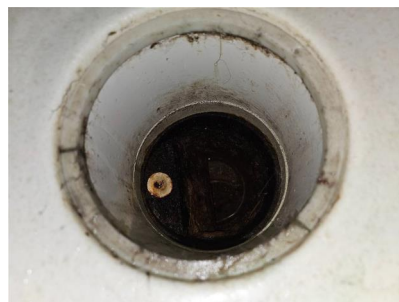
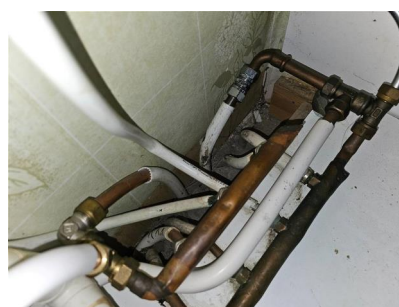
Våtutrymmet har äldre yt-/tätskikt. Gjutjärnsbrunnen är rostig och en lukt av avlopp känns i utrymmet. Golvmatta saknas under handfatets skåp och rör kommer upp i golvet nära golv-/väggvinkeln.

Vid fuktindikering i utrymmet kunde inga förhöjda fuktindikeringar påvisas.

Eftersom funktionen, som innebär att ytskiktet/tätskiktet ska vara vattentätt, kan vara nedsatt samt att gjutjärnsbrunnen är rostig finns en ökad risk att vatten tränger igenom tätskiktet/brunnen med vattenskador i omkringliggande konstruktioner som följd.

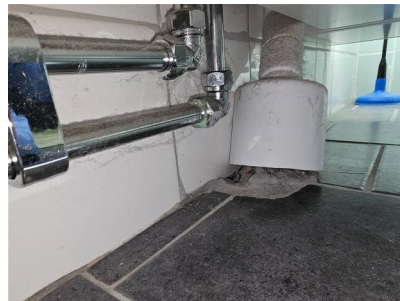
Klämringen är inte helt nedtryckt i golvbrunnen och manschettduken sticker ut under klämringen.  
Golv har bitvis bristfälligt fall mot golvbrunnen.  
Handfatets avloppsrör och golvbrunnen är placerade nära väggen.  
Ett fönster finns placerat nära badkaret med ett draperi som skydd framför.  
Endast våtrumstapet finns på några väggar.

Vid fuktindikering i utrymmet kunde inga förhöjda fuktindikeringar påvisas.

Bristerna i våtutrymmet medför att vatten kan tränga ner i omkringliggande konstruktioner med fuktskador som följd. Detta kan i sin tur leda till mikrobiella skador (angrepp av mikroorganismer).

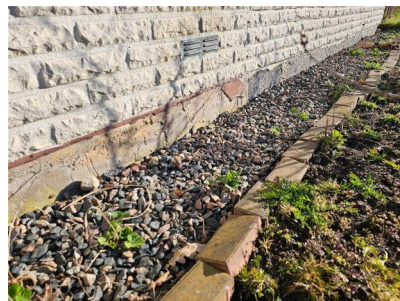
Putssläpp samt oputsade lecasten noteras.

Se under Utvändig Fasad Bostadsbyggnad

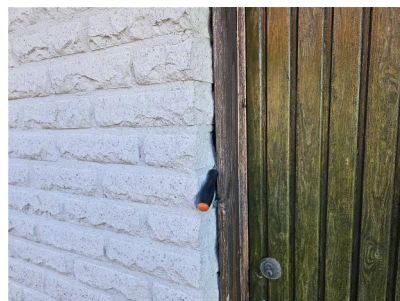
Otätheter noteras runt några fönster och dörrar.

Eftersom det finns otätheter runt fönster och dörrar innebär det risk att vatten rinner in i väggen vilket i sin tur kan leda till fuktskador i väggkonstruktionen.

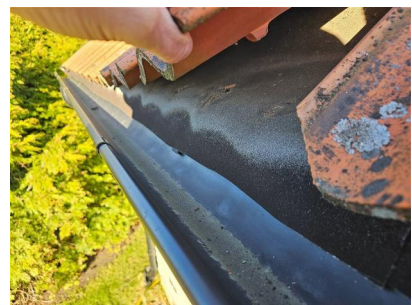
Yttertaket är inspekterat från takfoten.

Takutsprängens undersida är omålad på långsidorna.  
Takfotsplåt saknas så underlagspappen är vädernött och hänger ner i hängrännan. Takpannorna ligger direkt på underlagspappen.
