# Besiktningsprotokoll

Anticimex Försäkringsbesiktning i samarbete med Fastighetsbyrån

| Fastighetsbeteckning:<br>Veddige 19:17 | |

| Besiktningsdatum:<br>2025-04-04 | Protokollnummer:<br>68925874 |

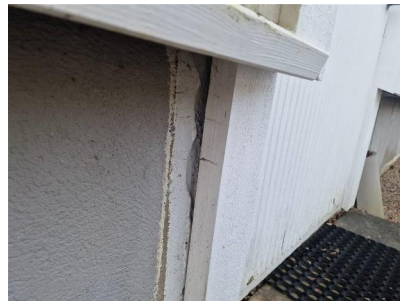
Fodret till groventréns ytterdörr är otätt mot grundmuren. Tröskelbleck finns inte till entrédörren.

Bristerna medför att vatten kan tränga ner i bakomliggande konstruktioner med fuktrelaterade skador som möjlig följd.

Färgsläpp finns från groventréns ytterdörr.

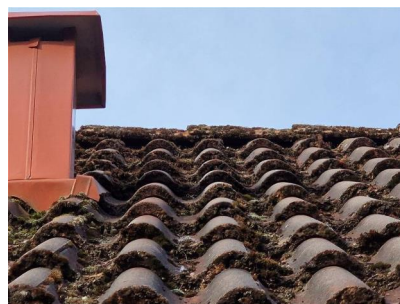
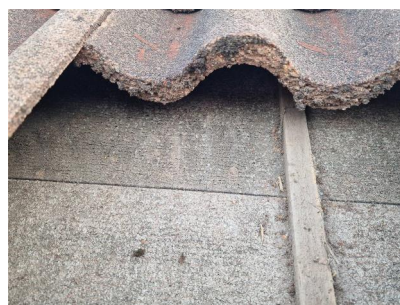
Yttertaket bedöms vara äldre. Mindre mossa finns på takpannorna. Till synes finns ingen nocktätning mellannockpannorna och övre pannrader. Ytliga sprickor förekommer i underlagspappen.

Takpannor, plåtdetaljer och underlagspapp har enligt vår bedömning en begränsad livslängd. Eftersom husets taktäckning är äldre har det ett minskat motstånd mot vatteninträngning. Bristerna i utvändiga taktäckningen kan leda till fuktrelaterade skador i underliggande konstruktioner.

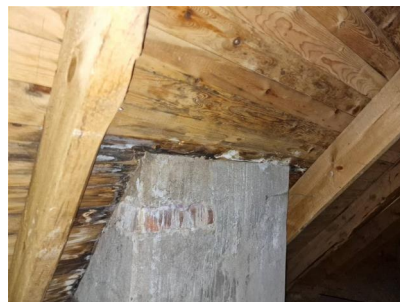
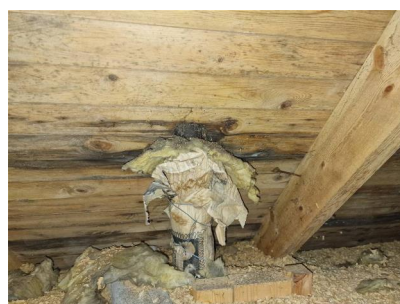
Missfärgningar finns intill murstocken samt intill en genomföring åt öster. Vid fuktindikering mott missfärgningarna noterades förhöjda fuktindikationer intill den östra genomföringen.

Missfärgningar kan bero på olika saker, och kan vara ett tecken på ett tidigare eller pågående läckage. För att kontrollera orsaken till och omfattningen av missfärgningarna rekommenderas att en fördjupad undersökning utförs. Se även under punkt 1. Insamling av upplysningar och handlingar.

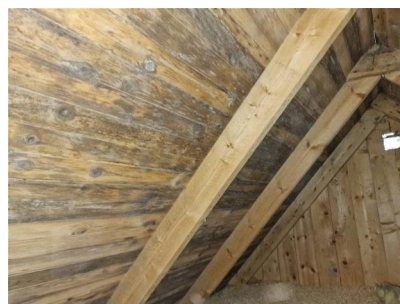
Mikrobiell påväxt finns på underlagstaket.

Detta kan vara ett tecken på att vinden tillförs fukt inifrån bostaden. Observera att besiktning av bostadens ventilationssystem inte har ingått i uppdraget.

För att komma tillrätta med detta kan fukttillförseln inifrån bostaden behöva minskas. Det kan göras genom att ventilationen i bostaden förbättras samt att eventuella otätheter i vindsbjälklaget (tak-/väggvinklar, taklucka med mera) tätas. Läs Anticimex faktablad om ouppvärmda vindsutrymmen för tips och råd.

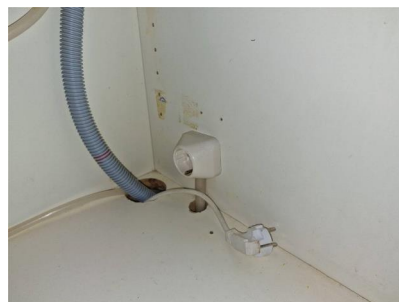
Vid stickprovskontroll av skyddsjord i vägguttag i kök och våtutrymmen noterades felkoppling i diskbänksskåpet.

Det rekommenderas att kontakt tas med en behörig elektriker för kontroll och åtgärd.

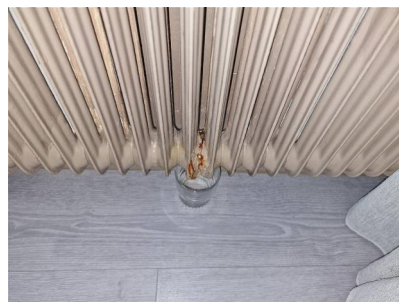
Mindre droppläckage finns från ett element.

Det rekommenderas att kontakt tas med fackman för bedömning av lämpliga åtgärder.

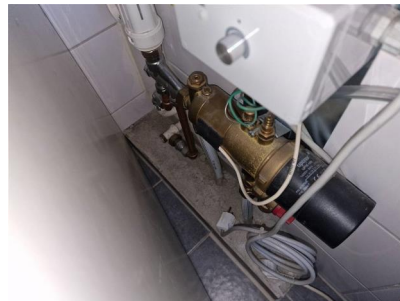
Rörgenomföringar finns i en golvklack som delvis är placerade nära golv-/väggvinkeln.  
Tätskikt finns inte på golvklacken.  
Otäta skruvhål noterades i väggen.

När rörgenomföringar finns i golvet avviker det från då gällande branschregler. Bristerna medför att vatten kan tränga in i omkringliggande konstruktioner med fuktrelaterade skador som möjlig följd. Om dessa regler och anvisningar inte följs och en skada inträffar riskerar man att få nedsatt eller utebliven skadeersättning från sitt försäkringsbolag.

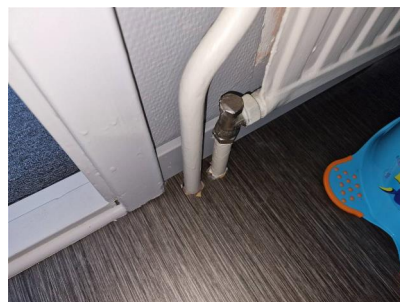
Ytskiktet är äldre.  
Otäta rörgenomföringar finns i golvet.

Det finns ökad risk för att vatten vid läckage inte upptäcks i tid, vilket kan leda till fuktrelaterade skador i omkringliggande konstruktioner.

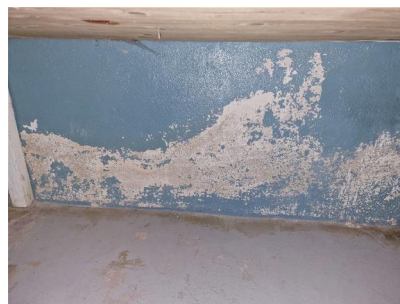
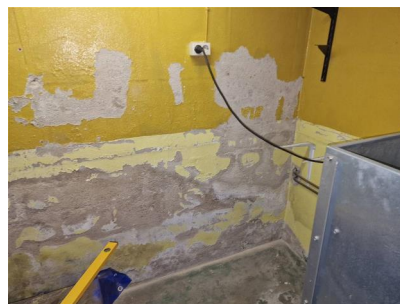
Källarens utvändiga fuktskydd är troligtvis sedan byggnationen. Puts- och färgsläpp finns från källarväggarna med förhöjda fuktindikationer. Kalk- och saltutfällningar noterades från betongplattan.

Puts- och färg som släppt från underlaget invändigt på källarytterväggarna är ett tecken på att källarens utvändiga fuktskydd inte längre fungerar tillfredsställande.

För att åtgärda detta måste källarens utvändiga fuktskydd förbättras. Läs Anticimex faktablad om källare för tips och råd.

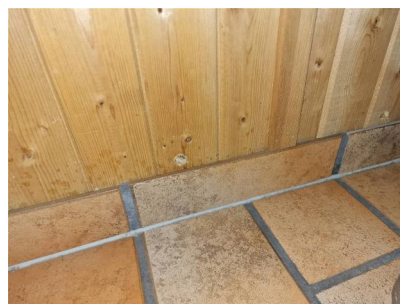
I bastun finns det träpanel mot grundmuren.  
Fuktkvoten mättes i den nedre väggregeln till 24 %.  
En svag mikrobiell upplevs från konstruktionen.

Det finns risk för mikrobiell tillväxt om den relativa fuktigheten (RF) i luften är över 75 %, vilket i gran- och furuvirke motsvarar en fuktkvot (FK) på ca 17 %.

Det rekommenderas att alla ångtäta och organiska material som finns monterade direkt mot källarväggarna och betongplattan rivs ut och bakomliggande ytor rengörs noggrant.
