# Besiktningsprotokoll

Anticimex Försäkringsbesiktning i samarbete med Fastighetsbyrån

| Fastighetsbeteckning:<br>Slotte 11:2 | |
| Fastighetsadress:<br>Källgatan 2 | |

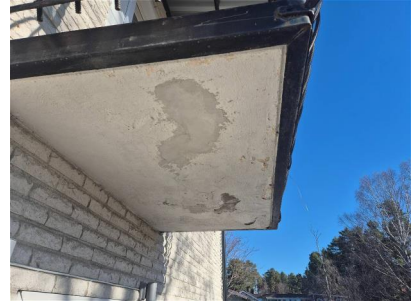
### Utvändigt / Balkong

Puts och färgsläpp noteras på under balkong.

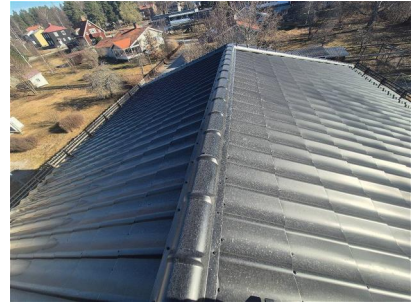
### Utvändigt / Tak

Inget att notera.

Besiktning av yttertaket har genomförts från mark, anliggande stegen samt takstegen.

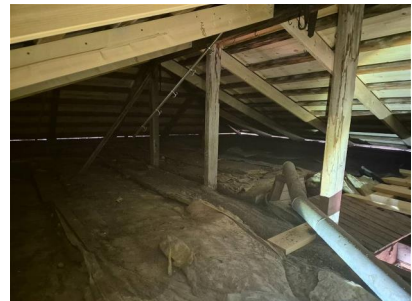
### Utvändigt / Vind

Vid kontroll av vinden uppmättes fuktvärden under kritisk fuktnivå för mikrobiell tillväxt och en normal lukt upplevdes. Fuktkvoten i underlagstak/takbjälkar uppmättes till 7 %.

Det finns risk för mikrobiell tillväxt om den relativa fuktigheten (RF) i den omgivande luften är över 75 %. I furuvirke motsvarar det en fuktkvot (FK) på 17 %.

Äldre fuktfäckar noteras på vinden, bedöms ha uppkommit innan takbytet.

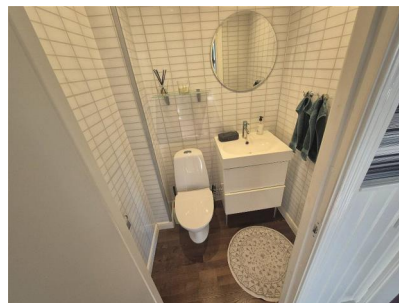
### Entréplan / Toalett

Golvet i utrymmet är inte fuktsäkrat mot väggar och tröskel.

Avsaknaden tätskikt på golvet ökar risken att vatten tränger in i angränsande konstruktioner och rum vilket i sin tur kan leda till fuktrelaterade skador.

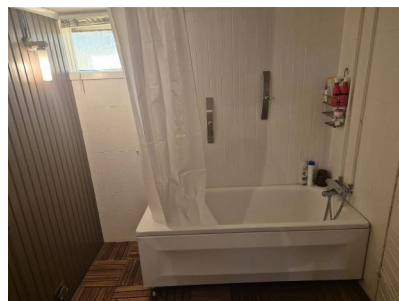
### Källarplan / Relax rum

Utrymmet har en påreglad källarvägg.

Påreglade källarväggar har en naturlig fuktpåverkan från mark. Detta leder till mikrobiella skador (angrepp av mikroorganismer) som i sin tur leder till att mikrobiell lukt sprids till boendemiljön.
