# Besiktningsprotokoll

Anticimex Försäkringsbesiktning i samarbete med Fastighetsbyrån

| Fastighetsadress:<br>Drängvägen 5 | |

| Besiktningsdatum:<br>2025-04-07 | Protokollnummer:<br>68939138 |

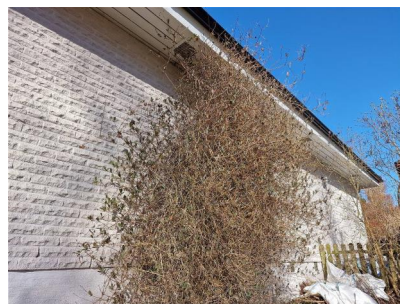
Växter finns i anslutning till byggnaden.

När det finns rabatter och växter nära byggnaden finns risk att fukt stannar kvar i väggarna. Detta kan i sin tur orsaka invändiga fuktskador. Växternas rötter kan också skada grundmuren och sätta dräneringsledningen ur funktion.

Området närmast huset rekommenderas att vara fritt från växtlighet.

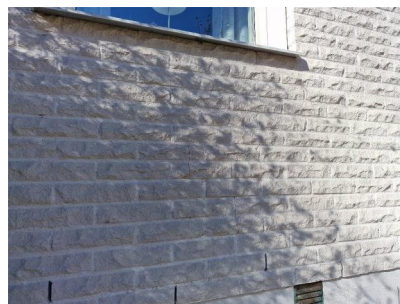
Sprickor finns i kalksandstensfasaden.

Dessa bedöms inte ha lett till bakomliggande skador.

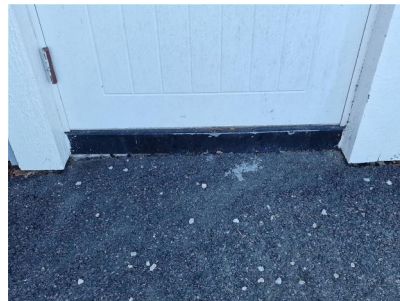
Tröskelbleck är otäta vid infästningar.

Eftersom tröskelblecken är otäta finns risk att vatten rinner in i väggen vilket i sin tur kan leda till fuktskador i väggkonstruktionen. Det rekommenderas att dessa justeras.

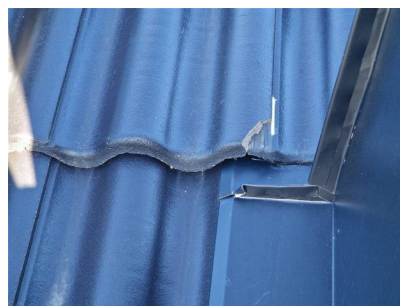
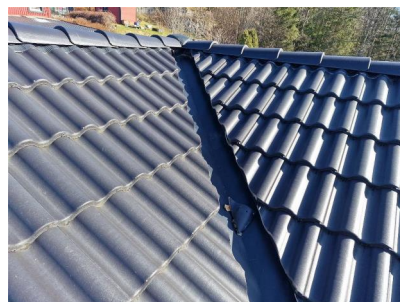
Takpannor är kantstötta.

Det rekommenderas att byta ut skadade takpannor samt återmontera takpanna vid vinkelrännasnock.

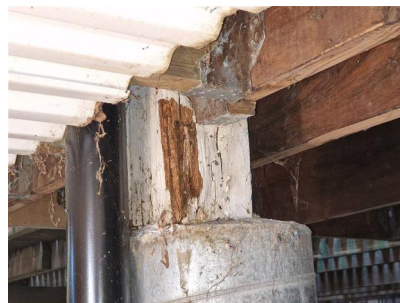
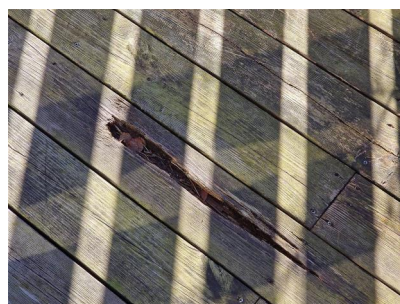
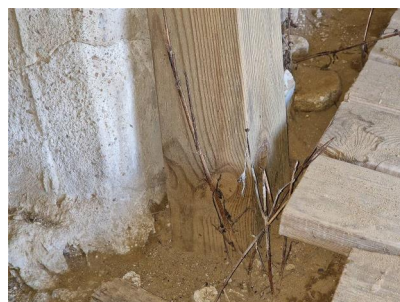
Rötskador finns på uterummets bärande stolpe. En del trallbrädor behöver bytas ut. Det rekommenderas att även att se över/justera altanens bärande stolpar då en del står på mark utan fuktbrytande skikt.

Rötskador är ett tecken på bristande fuktskydd och hög fuktpåverkan.

Vi rekommenderar en fördjupad undersökning för att bedöma orsak och omfattning samt vilka åtgärder som erfordras.

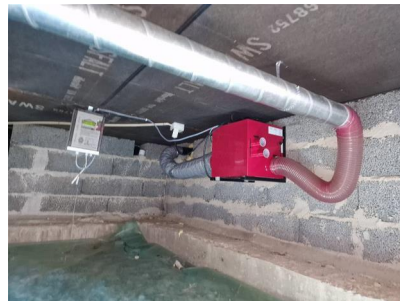
Avfuktaren är ur funktion.

När avfuktaren inte fungerar ökar risken för fuktskador i grunden. Avfuktarens syfte är att skapa ett torrare klimat i grunden.

Enligt uppgift från fastighetsägare är det beställt en service.

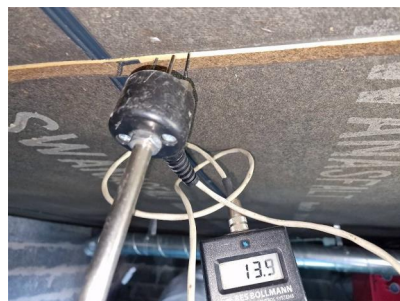
Vid kontroll av konstruktionen i krypgrund uppmättes fuktvärden under kritisk fuktnivå för mikrobiell tillväxt och normal lukt upplevdes.

Golvbjälklaget ovan den utluftsventilerade krypgrunden riskerar att drabbas av fuktskador på grund av naturlig fuktpåverkan. Detta kan i sin tur leda till mikrobiella skador (angrepp av mikroorganismer) som kan leda till att mikrobiell lukt sprids till boendemiljön.

Fuktkvoten uppmättes till 13,9 %. Det finns risk för mikrobiell tillväxt om den relativa fuktigheten (RF) i den omgivande luften är över 75 %. I furuvirke motsvarar det en fuktkvot (FK) på 17 %.
