# Besiktningsprotokoll

Anticimex Försäkringsbesiktning i samarbete med Fastighetsbyrån

| Fastighetsadress:<br>Allévägen 7a | |

| Besiktningsdatum:<br>2025-04-01 | Protokollnummer:<br>68938702 |

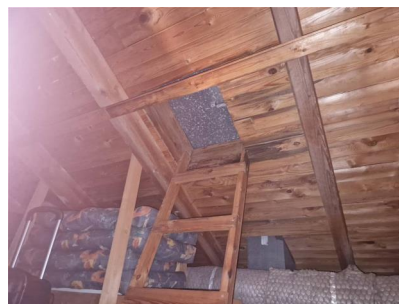
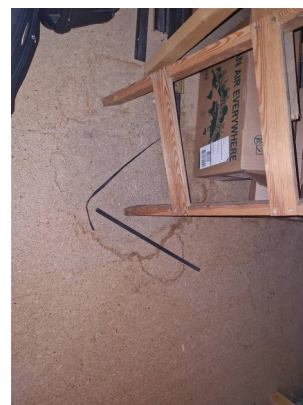
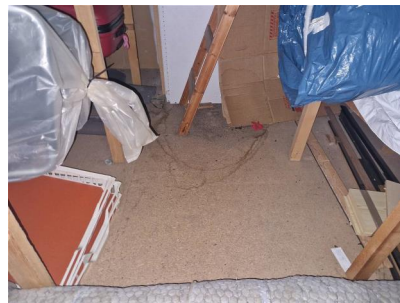
Yttertaket är äldre och i behov av renovering.  
- se notering vind.

Underlagstaket och vindsgolv har fuktfläckar.

Eftersom inga synliga åtgärder förekommer och takläggningen är äldre bör man fördjupa sig i om en lokal åtgärd eller helt ny takläggning är bästa åtgärd.

Taket är äldre och har passerat tiden för sin tekniska livslängd. Renovering av yttertaket rekommenderas. Kontakta en takentreprenör för en renovering. I samband med renoveringen bör omkringliggande konstruktioner kontrolleras för att upptäcka eventuella följdskador.

Vi rekommenderar en fördjupad undersökning. Kontakta takläggare eller besiktningsman.

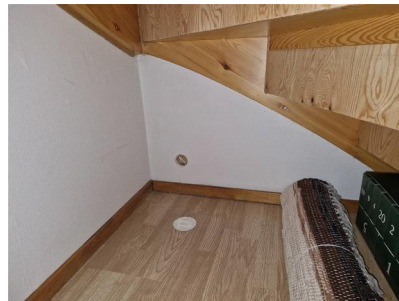
Källargrundmurar med påreglade isolerade ytterväggar.  
- Denna väggkonstruktion finns i flera utrymmen i källare.

Relativa fuktigheten uppmättes till 73 % och en normal lukt kunde kännas i golv/vägg vinkel.

Befintlig påreglad vägg och eventuella väggsyllar riskerar att drabbas av fuktskador på grund av naturlig fuktpåverkan. Detta i sin tur kan leda till mikrobiella skador (angrepp av mikroorganismer) som kan resultera i att mikrobiell lukt sprids till boendemiljön. Om reglar/syllar är tryckimpregnerade kan även en kemisk lukt förekomma.

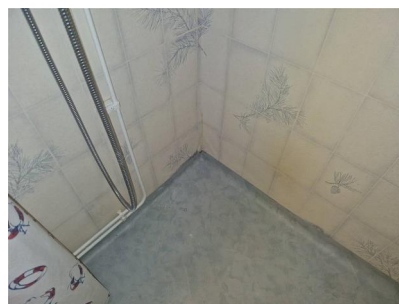
Utrymmet är i behov av renovering.

Utrymmet är äldre och har passerat tiden för sin tekniska livslängd.

Renovering av utrymmet rekommenderas. Kontakta en behörig våtrumsentreprenör för en renovering. I samband med renoveringen bör omkringliggande konstruktioner kontrolleras för att upptäcka eventuella följdskador.

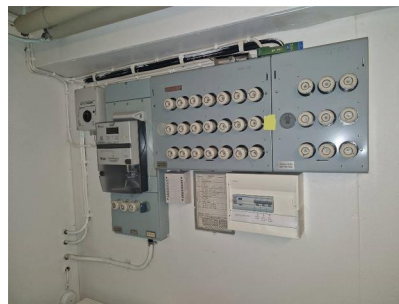
El-centralen har jordfelsbrytare.

Jordfelsbrytare finns installerad vid elcentralen.
