# Besiktningsprotokoll

| Fastighetsadress:<br>Hantverksgatan 7 | |

| Besiktningsdatum:<br>2025-04-08 | Protokollnummer:<br>68952422 |

## Försäkringsbesiktning

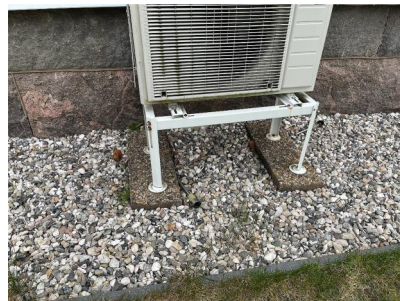
Kondensvatten från luftvärmepumpens utedel leds inte bort från husgrunden.

Detta medför ökad risk för att vatten tränger in i anslutande konstruktioner, vilket i sin tur kan leda till fuktrelaterade skador. Observera att besiktning av byggnadens värmesystem eller värmepumpen inte har ingått i uppdraget.

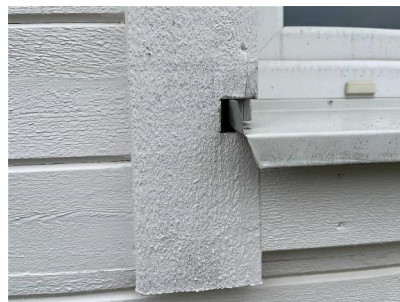
Fönsterbleck är otäta vid infästningar.

Eftersom fönsterblecken är otäta finns risk att vatten rinner in i väggen vilket i sin tur kan leda till fuktskador i väggkonstruktionen.

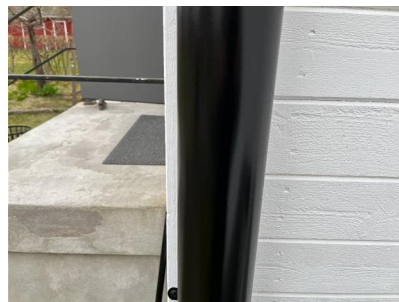
Fals på stuprör vänd mot fasad.

Falsen på stuprören kan med fördel vändas ut från fasaden för att lättare se om röret blivit skadat efter vinterns påfrestningar samt för att undvika skador på fasad vid ett eventuellt läckage.

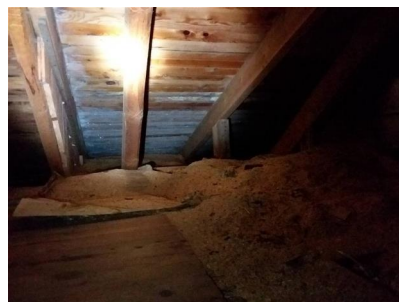
Mikrobiell påväxt finns på underlagstaket.

Detta kan vara ett tecken på att vinden tillförs fukt inifrån bostaden. Observera att besiktning av bostadens ventilationssystem inte har ingått i uppdraget.

För att komma tillrätta med detta kan fukttillförseln inifrån bostaden behöva minskas. Det kan göras genom att ventilationen i bostaden förbättras samt att eventuella otätheter i vindsbjälklaget (tak-/väggvinklar, taklucka med mera) tätas. Läs Anticimex faktablad om oppvärmda vindsutrymmen för tips och råd.
