Utby 103:1

Kamgatan 19E

| Uppdragsnummer | O27524 |
| Besiktningsdatum | 2025-04-07 |

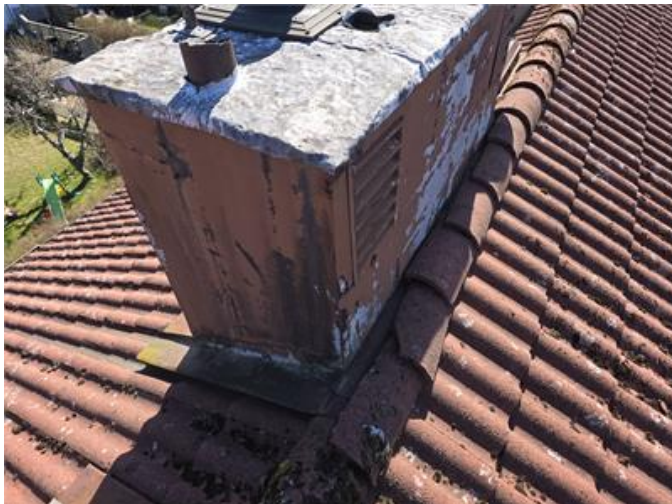
| Besiktningsresultat | | | | | |
|---|---|---|---|---|---|
| | | | X | | Det noteras takpannor vid skorsten och takluckan som täcker bristfälligt, justering/kompletteringsbehov finns. |

Exempel på takpannor som täcker bristfälligt vid skorsten.

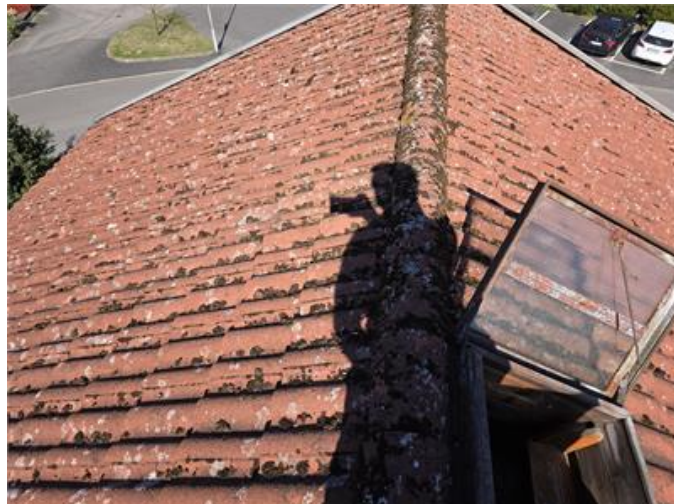
| Besiktningsresultat | | | | | |
|---|---|---|---|---|---|
| Yttertak/hängrännor | | X | | | Yttertaget är av äldre standard och ett kommande renoveringsbehov föreligger. Rost noteras i plåtarbeten. Mosspåväxt finns på takpannor. Se kommentar/riskanalys.<br>Yttertak besiktigt vid lucka pga. takhöjden. dvs. hängrännor/takfot ej åtkomlig. |

**Yttertak:** Då taktäckningen är av äldre standard har det ett minskat motstånd mot vatteninträngning. Detta i sin tur kan leda till fuktskador på takkonstruktionen vilket kan påverka byggnaden och dess inomhusklimat negativt. Viss mosspåväxt förekommer på takpannorna innebärande ökad risk för fuktpåverkan på underliggande konstruktioner och förkortad livslängd på takpannorna. När plåtdetaljerna är bristfälligt underhållna eller äldre finns det en risk att man kan få rostangrepp på dessa. I förlängningen kan detta medföra att otätheter uppstår i och kring plåtarna och fuktinträngning på underliggande konstruktion som möjlig följd.

Överblick yttertak.

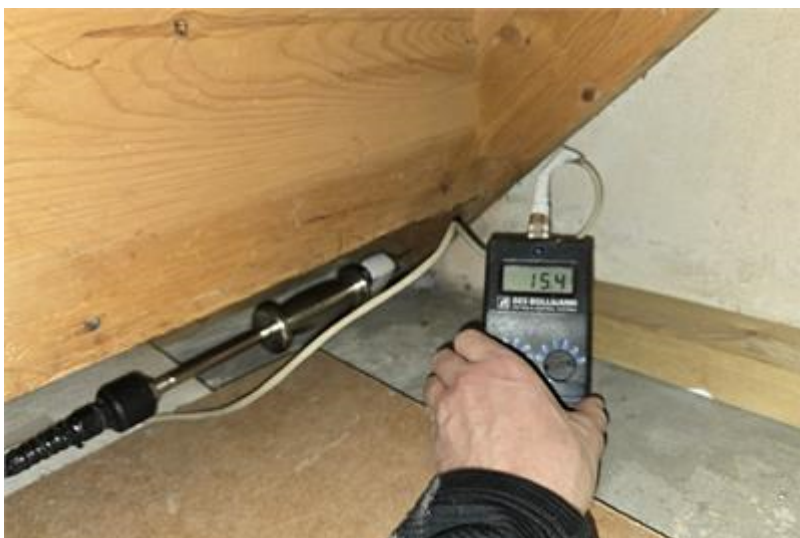
Gränsen för mikrobiell tillväxt i trä går vid ca 17% fuktkvot och mättnadsgraden går vid ca 28%. Kontroll av konstruktion utfördes via källaren och stickprovsmässig mätning utfördes i trappans nederdel, samt regler mot golv/vägg i pannrum och skafferier.

Fuktkvoten uppmättes till ca 15% i trädetaljer i källaren.

Notera att stickprovsmässig undersökning är utförd, vid besöket uppmättes fuktkvoten under gränsvärdet. För att säkert fastställa konstruktionens kondition och fuktstatus måste en mer omfattande undersökning utföras.
