# Besiktningsprotokoll

Anticimex Försäkringsbesiktning i samarbete med Fastighetsbyrån

| Fastighetsadress:<br>Skottgränd 3 | |

| Besiktningsdatum:<br>2025-04-07 | Protokollnummer:<br>68946683 |

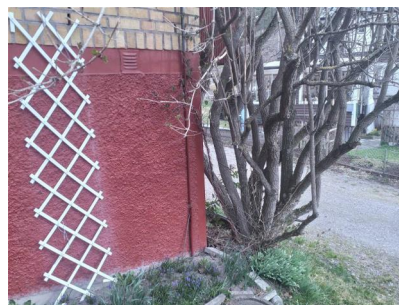
Marken lutar mot huset på baksidan.

Detta innebär en ökad fuktbelastning mot grunden vilket i sin tur kan orsaka fuktskador i huset.

Växter finns i anslutning till byggnaden.  
Området närmast huset rekommenderas att vara fritt från växtlighet.

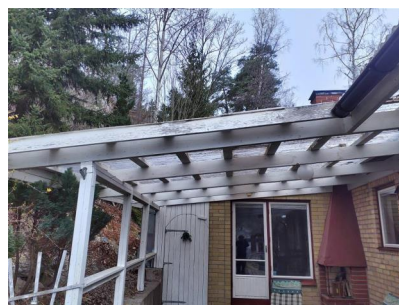
Altan är ställvis i behov av målning/underhåll.

Där målningsbehov finns riskerar att få fukt- och rötskador på grund av sämre vattenavvisande förmåga.

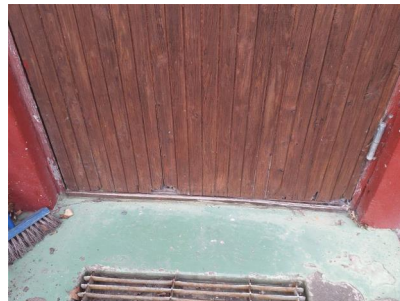
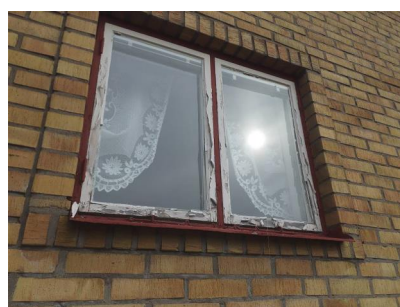
Tröskelbleck saknas under dörr samt mindre rötskador i nederkant.

Avsaknad av tröskelbleck medför att det finns risk för att vatten kan rinna in och orsaka fuktskador på tröskel och/eller i kringliggande vägg och bjälklag.

Fönster /dörrar är i behov av målning/underhåll.

Där målningsbehov finns riskerar att få fukt- och rötskador på grund av sämre vattenavvisande förmåga.

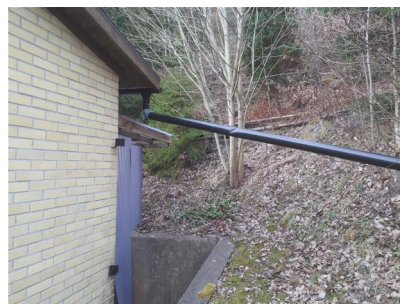
Stuprör är inte anslutet till markledning.

Stuprör som inte är anslutet till markledning kan medföra en ökad fuktbelastning på grundmur/sockel som i sin tur kan leda till fuktrelaterade skador.

Rekommenderar att fortsätta leda bort dagvattnet från sockel/grund.

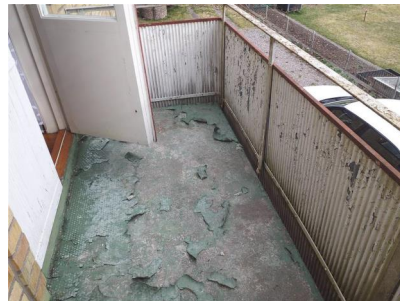
Färgsläpp finns på golv på balkong samt ställvis rost på balkongräcke.

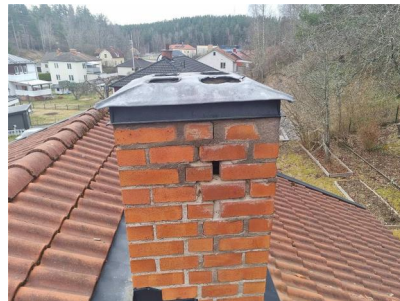
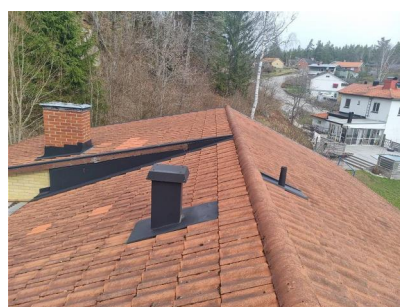
Skorstenen saknar väderskydd.

Väderskydd kan monteras för att skydda mot nederbörd som annars kan orsaka fuktskador och frostsprängning i skorstenen/ murstocken.

Mindre mosspåväxt på takpannor.

Rötskador finns på enstaka vindskivor samt målningsbehov på takfot/vindskivor.

Takpannor bedöms vara i gott skick där några takpannor har bytts .Ingen uppgift om när yttertaket är omlagt.

En fackman rekommenderas kontaktas för kontroll och åtgärd av frysskador på skorsten samt för att ta reda på hur och om ett väderskydd ska monteras.

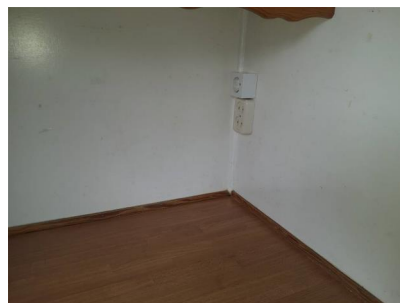
Jordade och ojordade eluttag finns i samma rum.

När man blandar jordade och ojordade eluttag i samma rum finns det en ökad risk för personskador.

Kontakta en elektriker för kontroll och åtgärd.

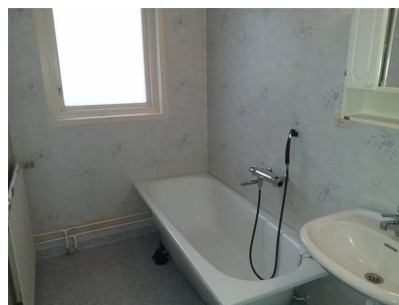
Våtutrymmet har äldre yt-/tätskikt.

Eftersom funktionen, som innebär att ytskiktet/tätskiktet ska vara vattentätt, kan vara nedsatt finns en ökad risk att vatten tränger igenom ytskiktet/tätskiktet med vattenskador i omkringliggande konstruktioner som följd.

- Fönster placerat nära bad/dusch, med fördel kan ett duschdraperi monteras.
- Rakapparat uttag nära badplats, troligen urkopplat.
- Rör genomföringar i vägg och golv vid badkar.
- Rensplugg är borttagen i äldre golvbrunn.
- Spricka finns i handfat.

Fuktindikering utan anmärkning i utrymmet.

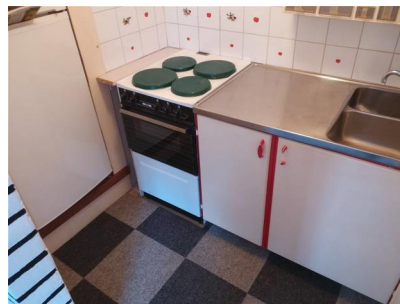
Fuktskydd saknas i diskbänksskåp och under kyl/frys.

Utan fuktskydd är det svårt att upptäcka läckage från rörledningar. Vatten kan då tränga in i omkringliggande konstruktioner och orsaka fuktskador.

För att upptäcka eventuella läckage, installera ett fuktskydd.

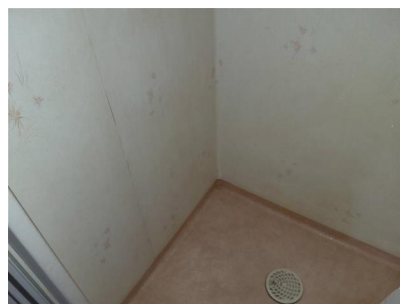
Våtutrymmet har äldre yt-/tätskikt.

Eftersom funktionen, som innebär att ytskiktet/tätskiktet ska vara vattentätt, kan vara nedsatt finns en ökad risk att vatten tränger igenom ytskiktet/tätskiktet med vattenskador i omkringliggande konstruktioner som följd.

Mattskarvar på vägg har gått isär något och rekommenderas att tätas.

Fuktindikering i utrymmet gav inga förhöjda fuktindikationer.

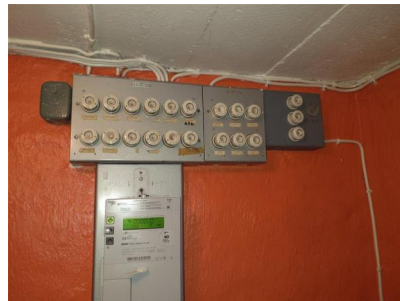
Jordfelsbrytare finns ej.

Det finns inget krav att hus byggda före år 2000 ska ha jordfelsbrytare. Jordfelsbrytaren minskar dock risken för personskador och brand orsakade av elanläggningen.

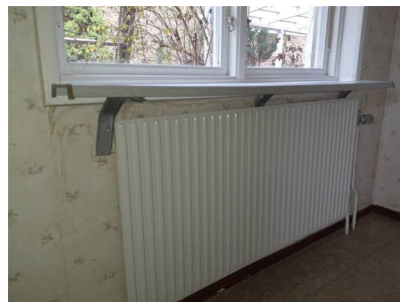
Mindre fuktfläckar/missfärgningar förekommer på äldre tapet på de båda planerna.  
Fuktindikering utan anmärkning.
