# Besiktningssprotokoll

Anticimex Försäkringsbesiktning i samarbete med Fastighetsbyrån

Fastighetsbeteckning: Ryttartorpet 2	
Fastighetsadress: Skimmelvägen 1	
Postnummer: 352 55	Ort: Växjö

Besiktningdatum: 2025-03-31	Protokollnummer: 68820090
Temperatur: 7 °C	Väderlek: Mulet
Tekniker: Ludwig Helge	
E-post: ludwig.helge@Anticimex.se	
Kontor: Växjö	
Närvarande: Fastighetsägare Ludwig Helge, Anticimex

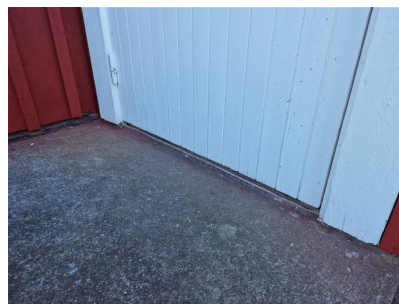
Tröskelbleck saknas under dörr. Dock lutar trappan tydligt ut från huset.

Avsaknad av tröskelbleck medför att det finns risk för att vatten kan rinna in och orsaka fuktskador på tröskel och/eller i kringliggande vägg och bjälklag.

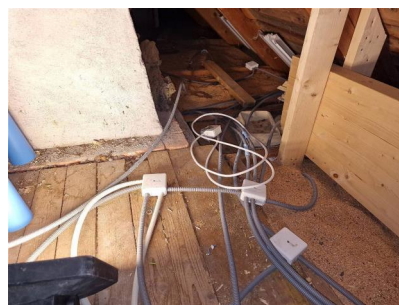
Varför elkablar ligger som dem gör på vinden är för att man hade tanken på att tilläggsisolera vinden.

Se även "lämnade upplysningar".

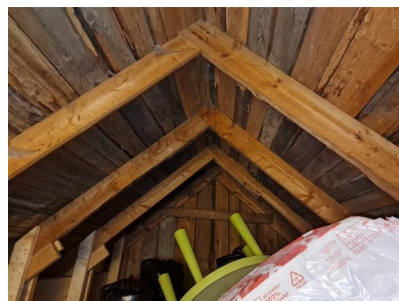
Vid kontroll av vinden uppmättes fuktvärden under kritisk fuktnivå för mikrobiell tillväxt och en normal lukt upplevdes. Fuktkvoten i underlagstak/takbjälkar uppmättes till 13%.
