# Besiktningsprotokoll

Anticimex Försäkringsbesiktning i samarbete med Fastighetsbyrån

| Fastighetsadress:<br>Duvvägen 10 | |

| Besiktningsdatum:<br>2025-03-17 | Protokollnummer:<br>68901332 |

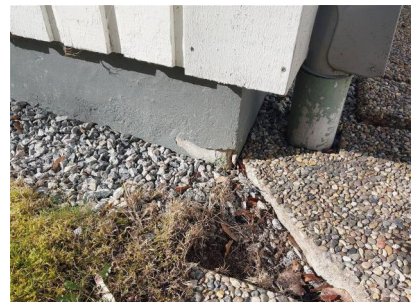
Mindre puts/färgsläpp förekommer på sockel, se foto.

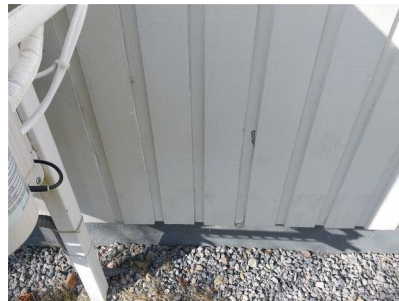
Delar av fasad/trädetaljer har målning/underhållsbehov, färgsläpp förekommer.

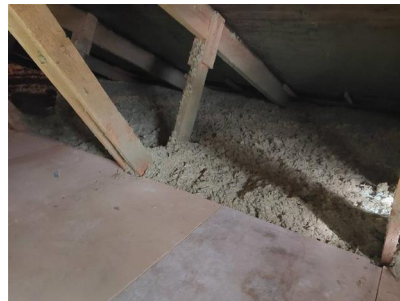
Vinden är tilläggsisolerad, halva underlagstaket bedöms vara träskyddsbehandlat.

Eftersom vindsbjälklaget tilläggsisolerats så kommer klimatet på vindsutrymmet att ändras, främst vintertid. Detta i sin tur kan leda till uppfuktning av underlagstakets insida vilket kan resultera i mikrobiella skador (angrepp av mikroorganismer). Träskyddsbehandlat virke kan även avge kemisk lukt.

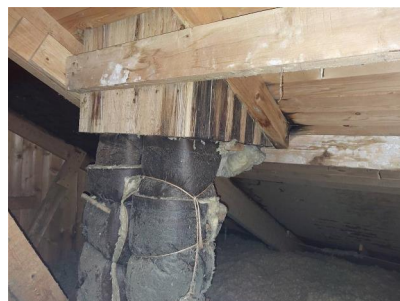
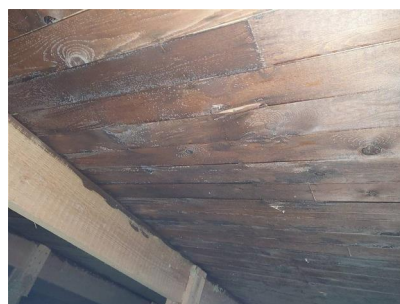
Fläckar/missfärgningar förekommer på underlagstaket som bedöms ha uppstått innan takbytet, se även foto.

Mikrobiell påväxt förekommer på underlagstaket, se foto. Bedöms vara i mindre omfattning.

Fuktkvoter uppmättes i underlagstak/takstolar till mellan 10-12%.

Regelbunden inspektion av underlagstaket rekommenderas för att se om åtgärdsbehov föreligger.

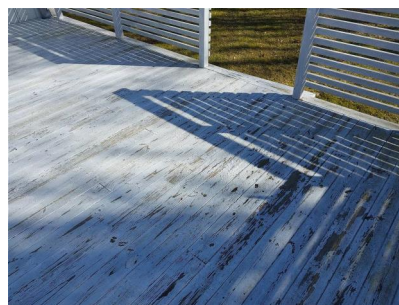
Färgsläpp förekommer på altangolv/träkonstruktioner, se foto.

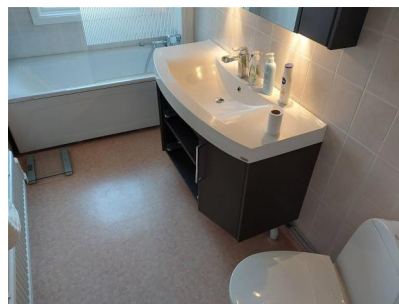
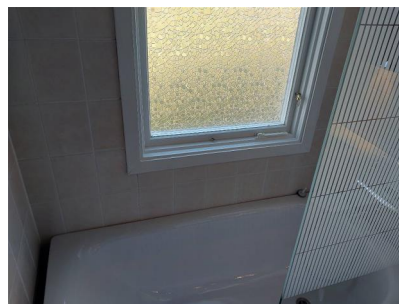
Våtutrymmet har äldre yt-/tätskikt. Fönster är olämpligt placerat i dusch, spruckna kakelfogar noterades.

Eftersom funktionen, som innebär att ytskiktet/tätskiktet ska vara vattentätt, kan vara nedsatt finns en ökad risk att vatten tränger igenom ytskiktet/tätskiktet med vattenskador i omkringliggande konstruktioner som följd.

Fuktindikering i utrymmet gav inga förhöjda fuktindikationer med hänsyn tagen till konstruktionen.

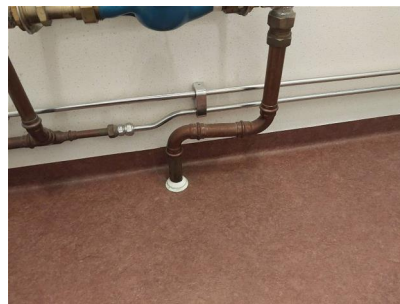
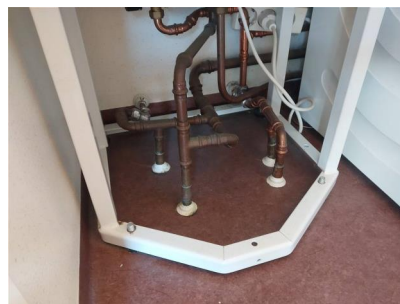
Rör genomföringar finns i golv, se foto.

Rör genomföringar i golv medför en ökad risk för att vatten tränger ner i omkringliggande konstruktioner och orsakar fuktskador.

Fuktindikering i utrymmet gav inga förhöjda fuktindikationer med hänsyn tagen till konstruktionen.

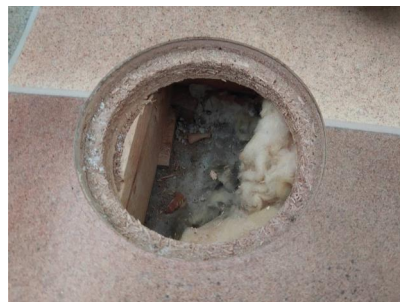
Kontroll av konstruktion samt fuktmätning utfördes vid mellanväggssyll under spis i befintligt provhål i golv.

Konstruktionen består av betongplatta på mark, pallkloss placerad dikt an betongen utan någon typ av fuktspärr, regler, isolering, spånskiva samt ytskikt av plastmatta.

Fuktkvoter uppmättes i ovankant pallkloss till mellan 8-9%. Det finns risk för mikrobiell tillväxt om den relativa fuktigheten (RF) i den omgivande luften är över 75 %. I furuvirke motsvarar det en fuktkvot (FK) på 17 %.

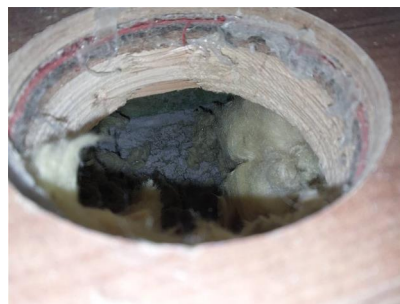
Kontroll av konstruktion samt fuktmätning utfördes vid ytterväggssyll i befintligt provhål i golv.

Konstruktionen består av betongplatta på mark, träskyddsbehandlad regel/syll placerad dikt an betongen utan någon typ av fuktspärr, isolering, spontat trägolv, masonit samt ytskikt av klickgolv.

Fuktkvoter uppmättes i provbit till mellan 9-10%. Det finns risk för mikrobiell tillväxt om den relativa fuktigheten (RF) i den omgivande luften är över 75 %. I furuvirke motsvarar det en fuktkvot (FK) på 17 %.

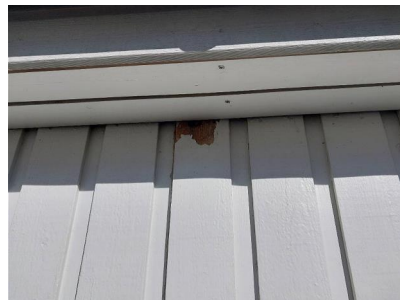
Del av fasad har målning/underhållsbehov, färgsläpp samt mindre rötskador förekommer. Enstaka bräda kan med fördel bytas ut.

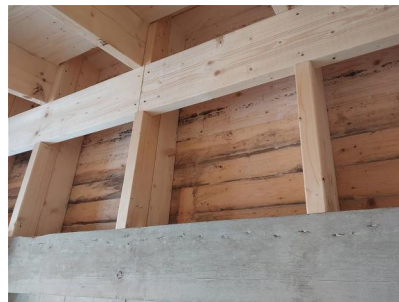
Missfärgningar/mikrobiell påväxt förekommer på baksida av fasadpanel, se foto.

Lösa elkablar samt löst eluttag förekommer i garage, rekommenderas att ses över/åtgärdas av en behörig elektriker.
