# Besiktningsprotokoll

Anticimex Försäkringsbesiktning i samarbete med Fastighetsbyrån

| Fastighetsadress:<br>Sjövägen 36 | |

| Besiktningsdatum:<br>2025-04-07 | Protokollnummer:<br>68952070 |

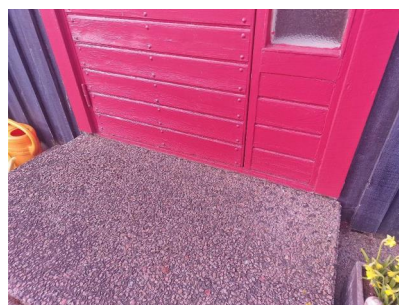
Entrédörren har inget tröskelbleck.

Avsaknad av tröskelbleck medför att det finns risk för att vatten kan rinna in och orsaka fuktskador på tröskel och/eller i kringliggande vägg och bjälklag.

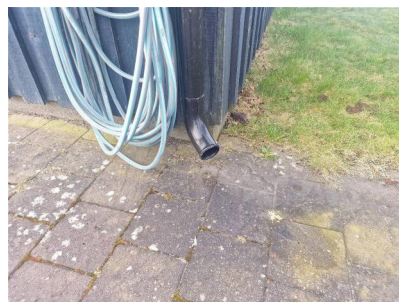
Flertalet stuprör är inte anslutna till markledning.

Stuprör som inte är anslutet till markledning kan medföra en ökad fuktbelastning på grundmur/sockel som i sin tur kan leda till fuktrelaterade skador.

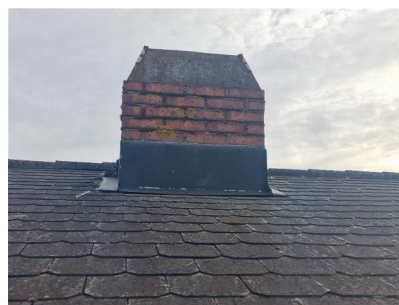
Yttertaket är äldre. Skorstenen har inget väderskydd samt att det nedre plåtbeslaget inte sluter tätt mot taktäckningen. Taket svackar bitvis.

Eftersom husets taktäckning är äldre har det ett minskat motstånd mot vatteninträngning. Detta i sin tur kan leda till fuktskador i underliggande konstruktioner.

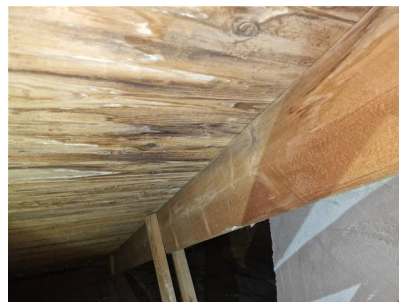
Missfärgningar noterades lokalt på underlagstaket intill murstocken.

Missfärgningar kan bero på olika saker, och kan vara ett tecken på ett tidigare eller pågående läckage. För att kontrollera orsaken till och omfattningen av missfärgningarna rekommenderas att en fördjupad undersökning utförs.

Vid fuktindikering mot missfärgningarna noterades inga förhöjda fuktindikationer.

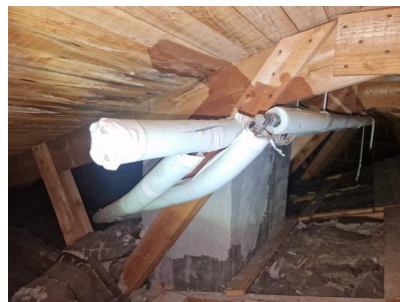
Trycksatta vattenrör med rörkopplingar finns i utrymmet samt att rören bitvis är bristfälligt fixerade.

Bristerna medför en ökad risk för att vatten vid ett eventuellt läckage inte upptäcks i tid vilket kan leda till fuktskador i omkringliggande konstruktioner.

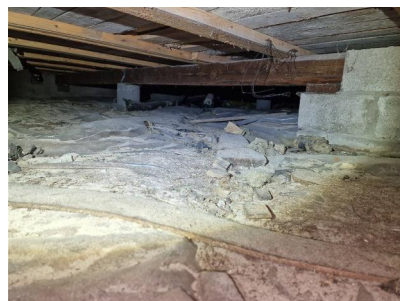
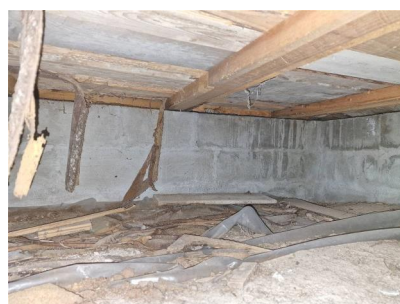
Marken består av sand med en ovanliggande plastfolie. På marken noteras rikligt med virkesspill/organiskt material. Grundmurarna är av betonghålstén. Blindbotten består av obehandlade brädor och bärlinor av träskyddsbehandlat virke. Syllarna är av obehandlat virke och ligger på en fuktspärr av tjärpapp. Vid stickprovsvis fuktkvotsmätning i träkonstruktionerna uppmättes fuktkvoten till mellan 11-15 %.

Det finns risk för mikrobiell tillväxt om den relativa fuktigheten (RF) i luften är över 75 %, vilket i gran- och furuvirke motsvarar en fuktkvot (FK) på ca 17 %.

Golvbjälklaget ovan den uteluftsventilerade krypgrunden riskerar att drabbas av fuktskador på grund av naturlig fuktpåverkan. Detta kan i sin tur leda till mikrobiella skador (angrepp av mikroorganismer) som kan leda till att mikrobiell lukt sprids till boendemiljön.

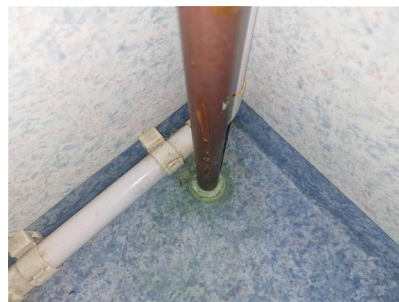
Rör genomföring finns i golv.

Golvet utanför duschplatsen saknar avrinning till golvbrunnen på grund av den täta duschväggen.

Bristerna medför en ökad risk att vatten kan tränga in i omkringliggande konstruktioner med fuktrelaterade skador som möjlig följd.

Vid fuktindikering i utrymmet noterades inga förhöjda fuktindikationer.
