# Besiktningsprotokoll

Anticimex Försäkringsbesiktning i samarbete med Fastighetsbyrån

| Fastighetsadress:<br>Prästgatan 4 | |

| Besiktningsdatum:<br>2025-04-07 | Protokollnummer:<br>68949772 |

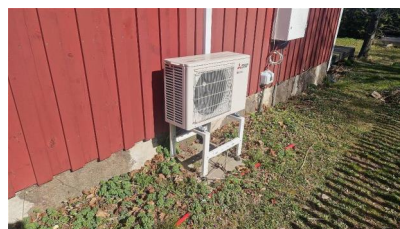
Kondensvatten från luftvärmepumpens utedel leds inte bort från husgrunden.

Detta medför ökad risk för att vatten tränger in i anslutande konstruktioner, vilket i sin tur kan leda till fuktrelaterade skador. Observera att besiktning av byggnadens värmesystem eller värmepumpen inte har ingått i uppdraget.

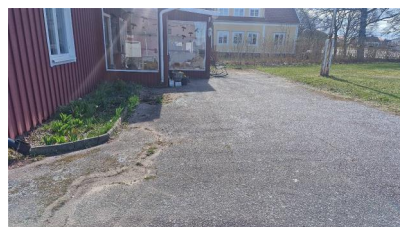
Marken lutar något mot huset på framsidan.

Detta innebär en ökad fuktbelastning mot grunden vilket i sin tur kan orsaka fuktskador i huset.

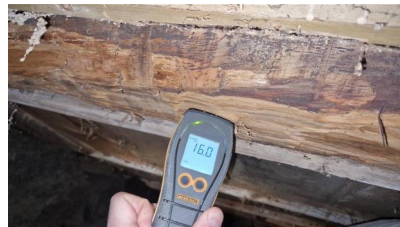
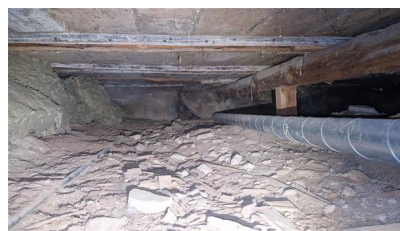
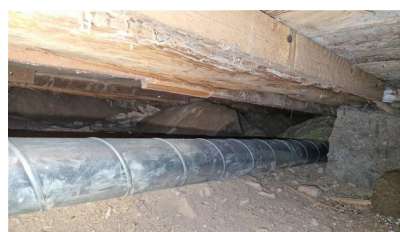
Vid kontroll av konstruktionen i kryppgrund uppmättes fuktvärden under kritisk fuktnivå för mikrobiell tillväxt.

Golvbjälklaget ovan den uteluftsventilerade kryppgrunden riskerar att drabbas av fuktskador på grund av naturlig fuktpåverkan. Detta kan i sin tur leda till mikrobiella skador (angrepp av mikroorganismer) som kan leda till att mikrobiell lukt sprids till boendemiljön. Fuktkvoten uppmättes till 16 %.

Risk för mikrobiell påväxt föreligger om fuktkvoten överstiger 17%

Träspill finns på markytan. Detta innebär en ökad risk för mikrobiell påväxt.

Hela grunden har inte kunnat kontrolleras på grund av platsbrist.

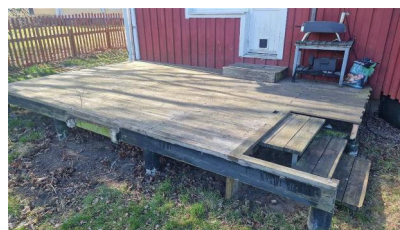
Altan på baksidan är i dåligt skick, renovering rekommenderas.

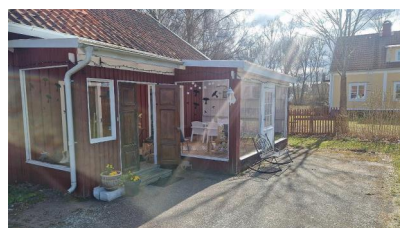
Uterum är i behov av renovering. Rötskador förekommer i trädetaljer under fönster mot framsidan, samt i fasadpanel mot framsidan.

Samtliga trädetaljer behöver underhåll.

Hängränna finns inte vid större delen.

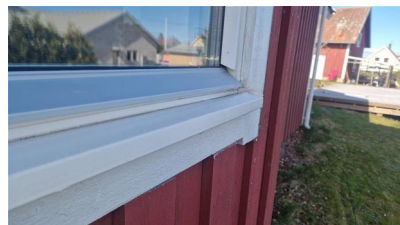
Fönsterbleck lutar fel vid burspråk. Fönsterbleck också något otäta vid infästningar.

Eftersom fönsterblecken lutar åt fel håll finns risk att vatten rinner in i väggen vilket i sin tur kan leda till fuktskador i väggkonstruktionen.

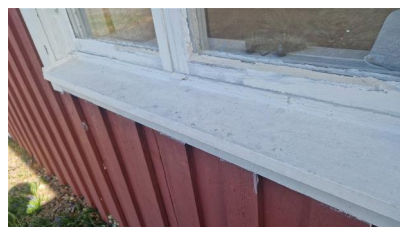
Torrspäckor finns på fönster.

Dessa bedöms inte ha lett till bakomliggande skador.

Målning/underhåll rekommenderas.

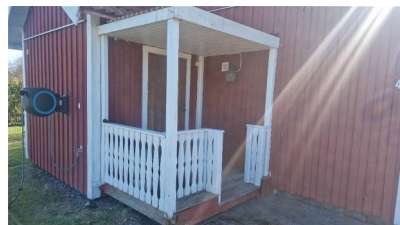
Veranda är i behov av renovering.

- Röttskada finns i stolpe.
- Vindskiveplåt finns inte, rötskador finns också under där vindskiveplåten saknas.
- Hängränna finns inte.
- Rötskador finns också i trallgolv.

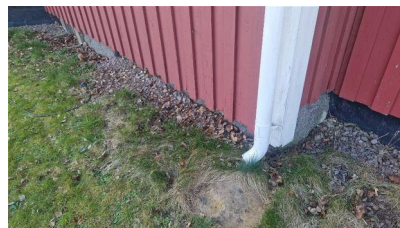
Stuprör är inte anslutet till markledning.

Stuprör som inte är anslutet till markledning kan medföra en ökad fuktbelastning på grundmur/sockel som i sin tur kan leda till fuktrelaterade skador.

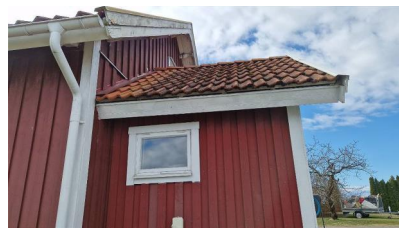
Hängränna saknas på tillbyggnad. I övrigt noteras dåligt fall på hängrännor överlag.

När hängrännor saknas utsätts fasad och grund för ökad fuktbelastning, vilket i sin tur kan leda till fuktskador i bakomliggande konstruktioner.

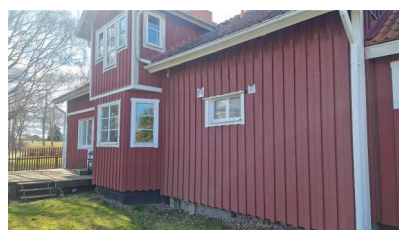
Fasadpanelen, vindskivor och knutbrädor är i behov av målning/underhåll.

Fasadbeklädnad och träkonstruktioner där målningsbehov finns riskerar att få fukt- och rötskador på grund av sämre vattenavvisande förmåga. För att öka livslängden på fasadbeklädnaden rekommenderas målning och underhåll.

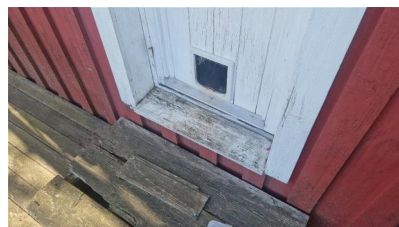
Tröskelbleck saknas under altandörr på baksidan.

Avsaknad av tröskelbleck medför att det finns risk för att vatten kan rinna in och orsaka fuktskador på tröskel och/eller i kringliggande vägg och bjälklag.

Rätskada finns i fotsteg. Rekommenderas att byta skadat material och kontrollera bakomvarande konstruktion.

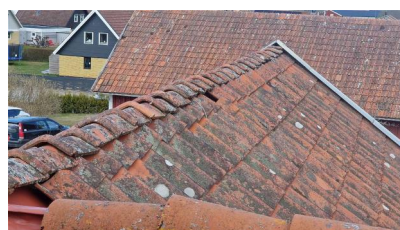
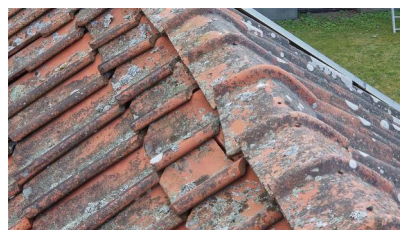
Takpanna är skadad vidnock mot baksida på andra sidan frontespis från takstege. En panna nära nock trasig nära andra gaveln.

De skadade/spruckna takpannorna medför risk för fuktskador på underliggande konstruktioner.

Vi rekommenderar kontakt med takläggare för kontroll av underliggande konstruktion och åtgärd. I samband med detta bör genomgång av taket ske med bedömning om det behöver läggas om.

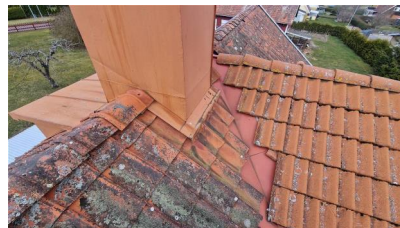
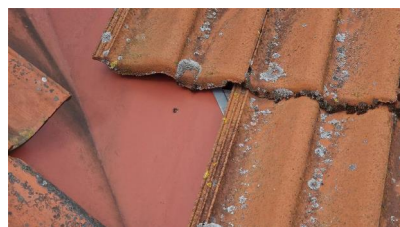
Takpannor med underlagstak av hyvlat spån.

Med denna konstruktion är det extra viktigt att takpannorna är hela. Eftersom underlagstaket inte har en papp kan regn och snö som tränger in genom otätheter leda till fuktskador i underliggande konstruktion.

- Tegelpannor är äldre och har uppnått sin tekniska livslängd.
- Mossa finns på takpannor.
- Nockbandstättning finns inte.
- Plåt i rännalen mot frontespis täcker bristfälligt.

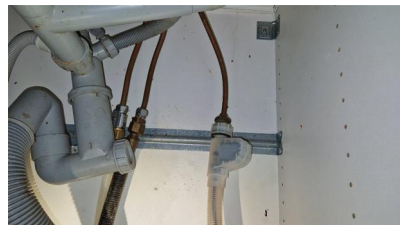
Vatten följer röret som förser diskmaskinen med vatten. Vid besiktningen konstaterades att blandaren läcker och vatten tränger ner vid blandaren och följer rören. Blandaren sitter också snett.

Då det finns tätskikt med uppvik under klarar sig bakomliggande konstruktion.

Jag rekommenderar kontakt med rörmokare för att åtgärda läckage.

Nuvarande ägare kommer att byta blandare och kontrollera fukten på plasmattan under skåpet.

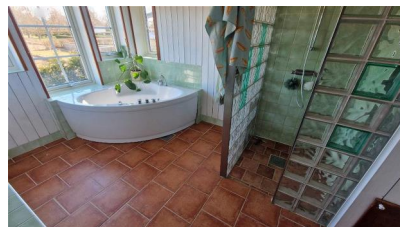
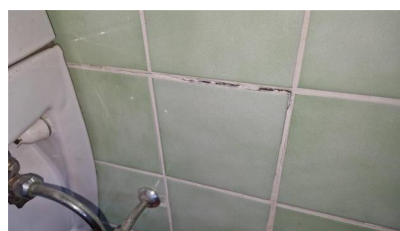
Fönster är olämpligt placerat i plats för bad.

Fönstrets placering i våtutrymmet utgör en risk för fuktskador i fönster- och väggkonstruktionen.

- Vid montering av klämringar har inte monteringsanvisning följts. Klämringen under badkaret har en glipa på ca 5 mm mellan klämring och brunnens säte. I duschen sticker brunnsmanschetten ut under klämringen. Detta ökar risken att klämringen med tiden kan släppa. Sista bilden visar en korrekt montering av klämring.
- Väggar/golv under badkar är inte besiktade då sidan inte plockades bort.
- Golvfallet är bristfälligt utfört.
- Avloppsrör under handfat placerat något för nära vägg.
- Träpanel som ytskikt vid badkar och innanför dörren är olämpligt material i ett våtrum. Inget uppvik av tätskikt noteras mot tröskel eller vid förvaringslucka intill duschen. Detta ökar risken för fuktskador.
- Fogar har släppt runt kakelplattor intill toalett.

För att minska risken för fuktskador på fönster och väggkonstruktion rekommenderas att man skyddar fönstret mot vattenbegjutning.

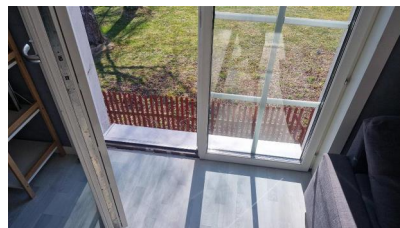
Risk för personskador föreligger då ingen balkong eller skydd finns utanför altandörrar.

Rekommenderas montage av utvändigt räcke.
