Norrstugan 2

Karlslundsvägen 39

**Besiktningssuppgifter**

Uppdragsnummer	C15902
Besiktningsdatum	2025-04-06
Besiktningföretag	OBM Fuktteknik AB
Besiktningförrättare	Anders Borgenvik
Närvarande	Fastighetsägarens anhörig
Giltig till och med	2026-04-06

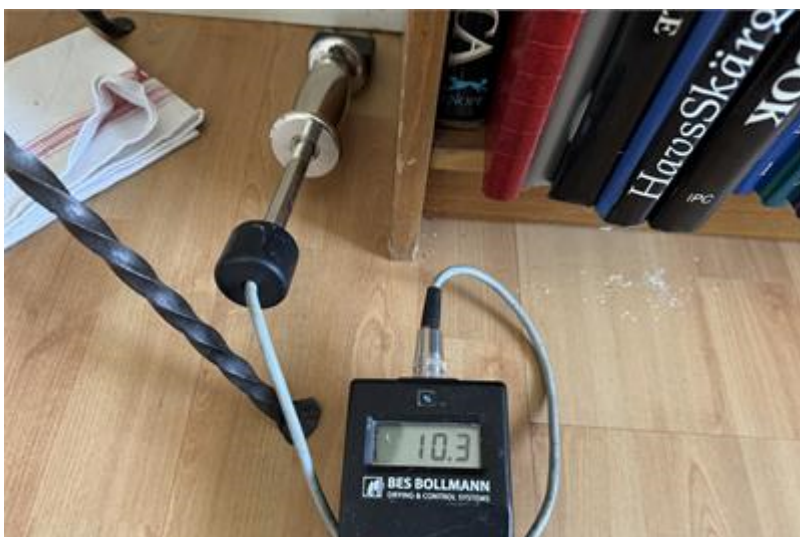
Byggnadsdel	Entréplan
Konstruktionsdel	Syllar
Konstruktionsuppbyggnad	Nedre syll är av tryckimpregnerat virke

Fuktstatus togs mot syllar och fuktvärden under kritisk nivå för mikrobiell tillväxt uppmättes. Fuktmätning utfördes utifrån samt i bostaden.

Fk uppmättes till ca 10-12%.

Ingen avvikande lukt upplevdes mot golv/väggvinkel.
